Direction de l'industrie, des mines et de l'énergie
de la Nouvelle-Calédonie

Dossier n° I_2017-3 / KO2_298

COMPTE-RENDU D'INSPECTION DECENNALE

Fiche d'inspection	I_2017-3
Etablissement	Berme de la Kwé Ouest
Classement de l'ouvrage	A
Exploitant	Vale Nouvelle-Calédonie
Commune	YATE
Date de la visite	12/10/2017

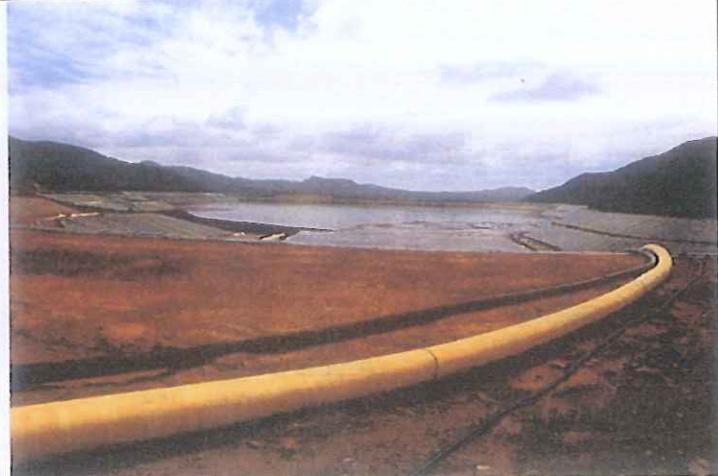
Photo 1 : vue générale du parc à résidus

• Vue générale des ouvrages et cellules de suivi (photo 1) :

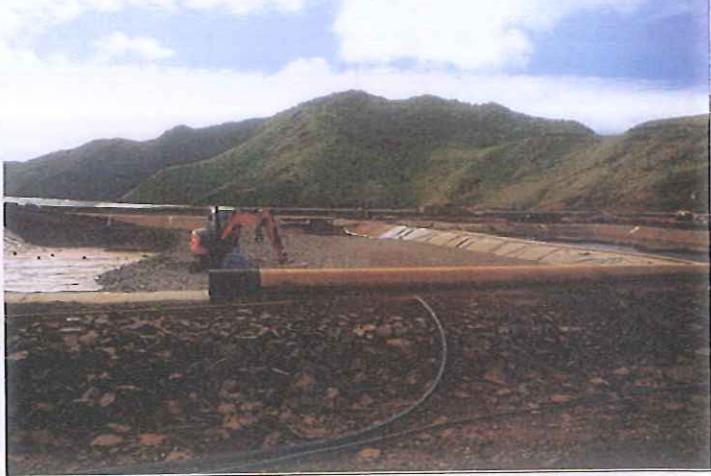
Photo 2 : mise en place couche de drainage (cellule de suivi)

Par ailleurs, des essais de mise en place de la couche drainante et des drains verticaux sont actuellement menés dans la cellule de suivi exondée du parc à résidus (photo 2).

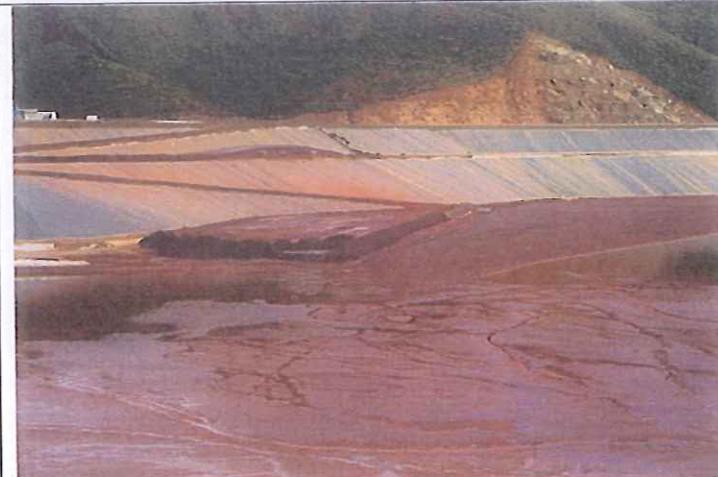
Photo 3 : stockage résidus sec DWP1

Les installations du pilote DWP1 mises en œuvre dans le cadre du projet d'assèchement des résidus, ont été finalisées et mises en service (photo 4). Le stockage des résidus secs, également mis en œuvre dans ce cadre, a lieu sur une parcelle prévue à cet effet en amont de l'aire de stockage des résidus (photo 3).

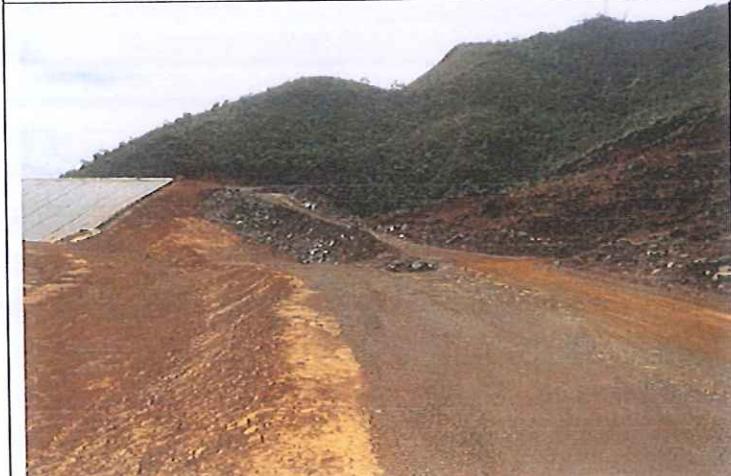
Photo 5 : Talus 220/232 (limite réserve forêt Nord)

Le talus 220/232 au pied de la réserve de la forêt Nord (versant Sud) n'est toujours pas achevé, ce qui ne permet pas la pose de la géomembrane et la construction du drain de dérivation de Sud dans cette zone du parc à résidus (photo 5). Le drain de dérivation Sud est toutefois construit à partir de cette zone jusqu'au dogleg (photo 6, 10 et 11). Les talwegs, sur le parcours du drain de dérivation, ont également été aménagés.

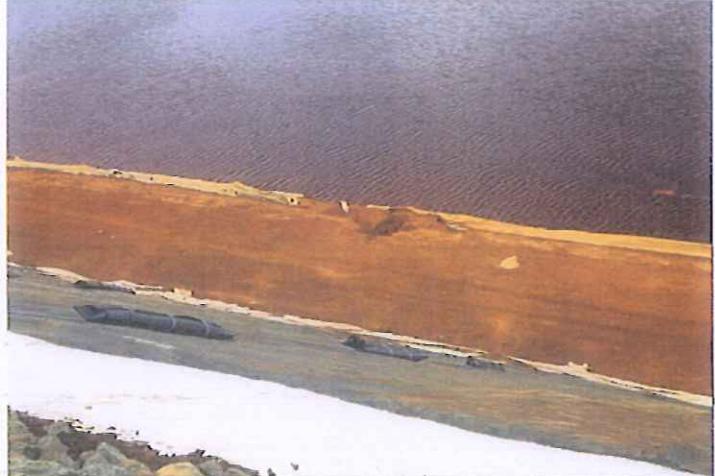
Des figures d'érosion sont visibles en certains endroits du ballast de la banquette Sud du parc à résidus à la cote 220 (photo 9). Ces désordres doivent être surveillés et traités dans les meilleurs délais en cas d'aggravation.

Photo 9 : figure d'érosion (banquette 220.Sud)

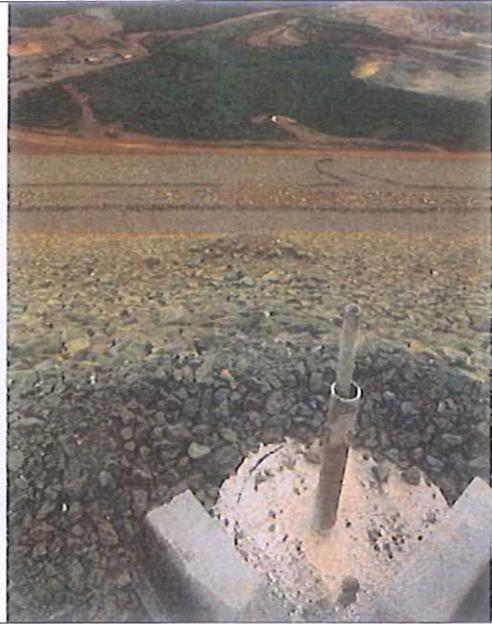
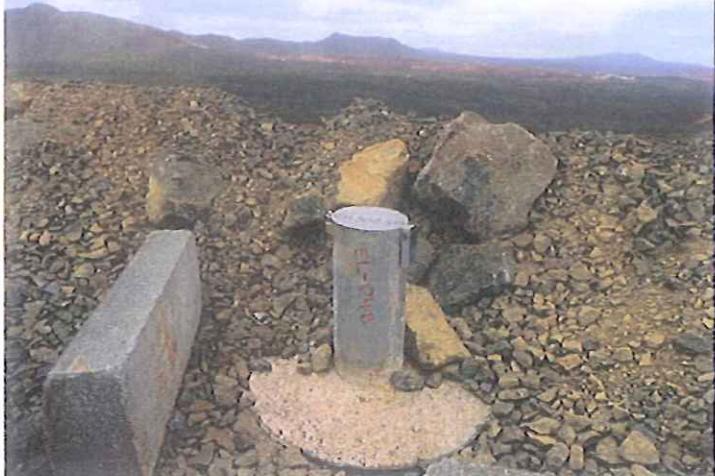
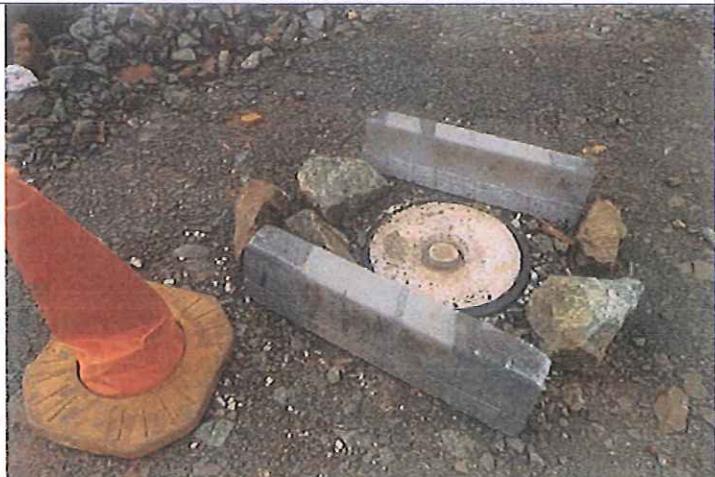
Les dispositifs d'auscultation qui débouchent en crête ont été finalisés et leurs repérages améliorés, tel que demandé par le service du contrôle lors de l'inspection de novembre 2016 (photo 14, 15 et 17). Le repérage géométrique du chaînage en crête a également été mis en place (photo 15). Malgré tout, ces repérages restent perfectibles et doivent être entretenus.

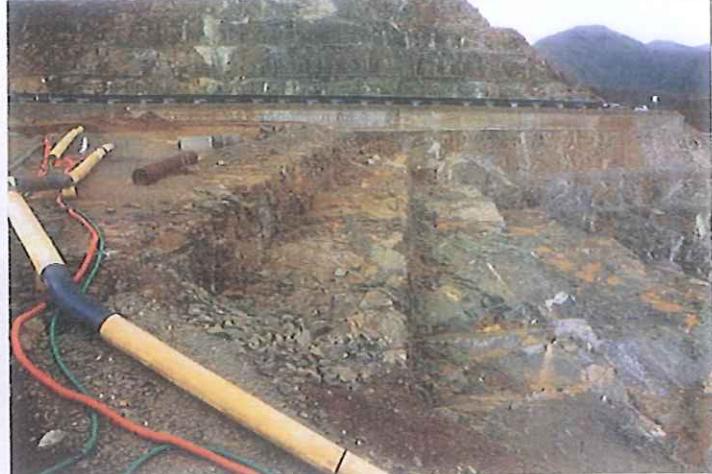
Comme indiqué précédemment, l'appui rive gauche de la berme a été finalisé. L'évacuateur de crue n'a pas évolué depuis novembre 2016, compte tenu des modifications souhaitées par le maître d'ouvrage dans le cadre du projet Lucy (photo 20). A ce titre, suite à la transmission par l'exploitant de la note géotechnique relatif au projet d'assèchement des résidus et son impact sur la berme (CI2016-03), le service du contrôle a émis un avis, par courrier n° CS17-3160-SI-2875/DIMENC du 15/11/2017, qui rappelle la nécessité de conserver une capacité d'évacuation des crues conforme au projet initial (prise en compte d'un événement millénal lors de la phase 1 du projet Lucy).

Photo 20 : EVC (marches d'escalier)

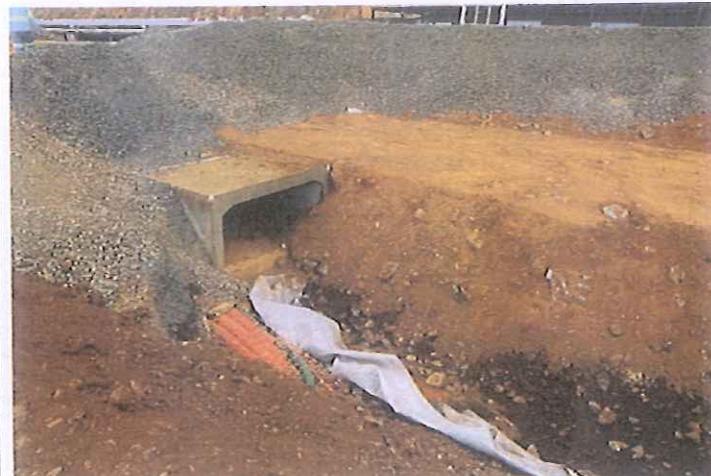
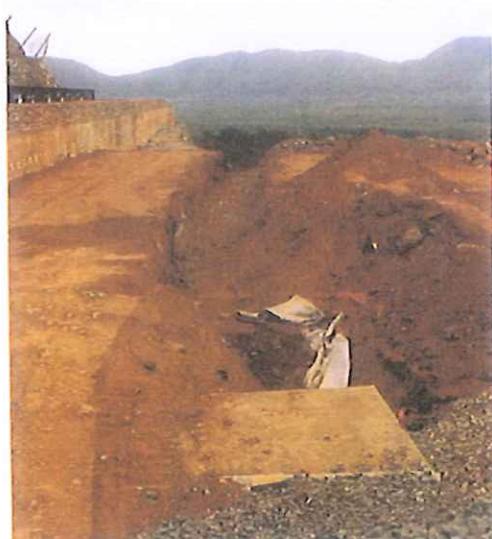
Des aménagements restent toutefois à finaliser, afin de garantir que l'eau collectée par le drain de dérivation Nord soit parfaitement canalisée au niveau de l'appui RG (photo 21 et 22).

Photo 21 : drain de dérivation appui RG

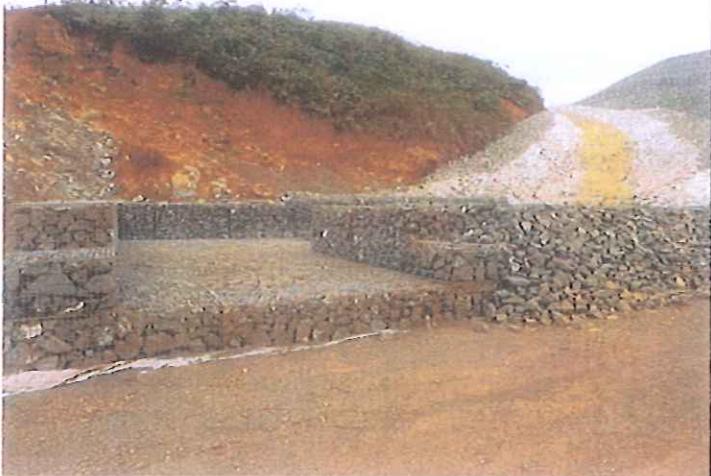
Photo 25 : by-pass exutoire drain de dérivation Sud

Le bassin de dissipation en aval du drain de dérivation Sud a également été finalisé. Il est constitué, en sortie, d'un passage busé composé de 10 buses et d'un by-pass en gabions grillagé (photo 25). Les buses débouchent dans un coursier fortement incliné, composé d'un géotextile et d'enrochements en partie bétonné à la sortie des buses. Au-delà, cet exutoire, situé au pied du remblai de la piste, mais néanmoins relativement éloigné du pied de la berme, n'est pas canalisé (photo 26). La tenue sur le long terme des ouvrages de gestion des eaux ainsi conçus en sortie du drain de dérivation Sud, n'est donc pas garantie.

Observation O2017-01 : Les ouvrages de gestion des eaux en sortie du drain de dérivation Sud doivent faire l'objet d'une surveillance renforcée et d'un entretien régulier. Le service du contrôle rappelle la nécessité de concevoir des aménagements suffisamment dimensionnés et durables, afin de garantir une continuité hydraulique de l'ensemble du dispositif en cas de crue et la sécurité de la berme.

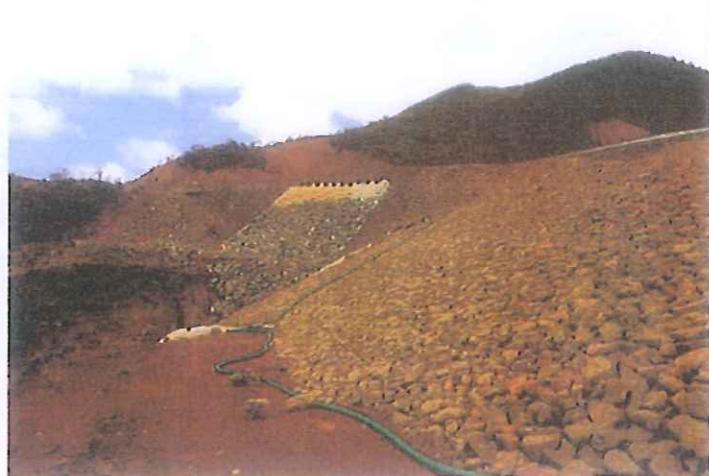
Photo 26 : exutoire drain de dérivation Sud

Le drain de dérivation Nord a été finalisé jusqu'au bassin « Nothofagus » (photo 26, 29). La section Nord du drain n'est toutefois pas terminée.

Action corrective AC2017-02 : L'exploitant doit finaliser le drain de dérivation Nord dans son intégralité.

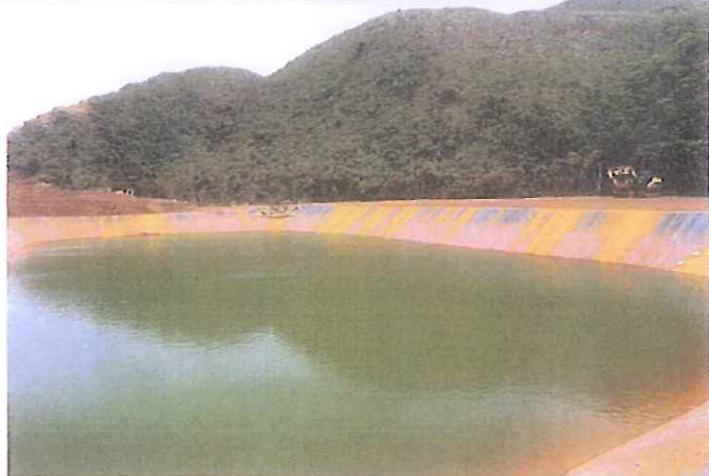
Photo 28 : bassin « Nothofagus »

Le bassin de contrôle de la zone « Nothofagus » a également été finalisé (photo 28). L'inspection des ouvrages de gestion des eaux a toutefois révélé la présence d'une doline à proximité du bassin.

Action corrective AC2017-03 : L'exploitant doit traiter la doline au niveau du bassin « Nothofagus » et améliorer la collecte et la canalisation des eaux de ruissellement sur cette zone.

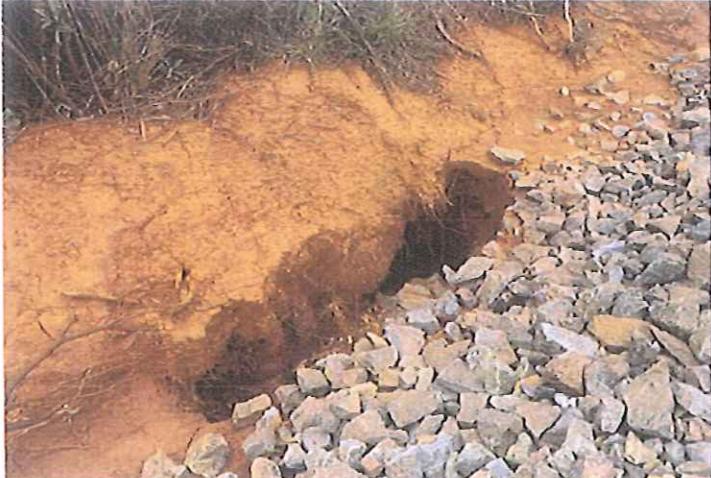
Photo 29 : doline (bassin « Nothofagus »)
