## Débordements du pump pit

Février & Mars 2022

CE2022-DIMENC-23609

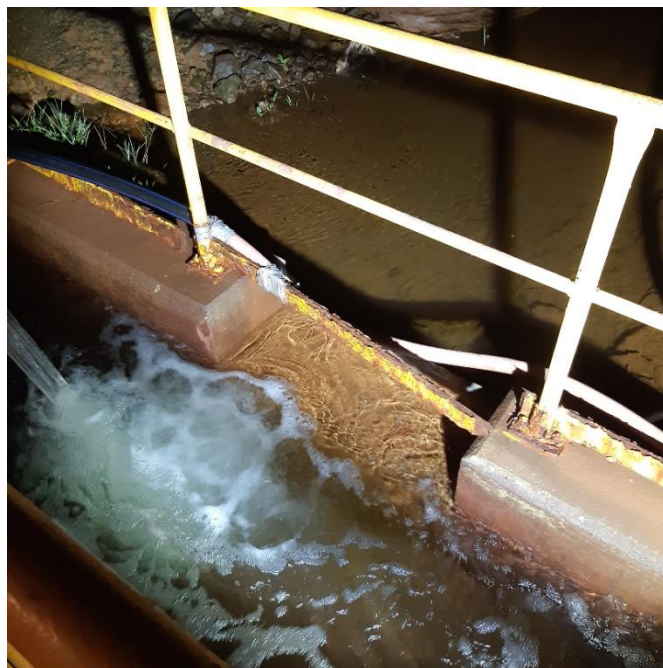
Le débit des drains du pump pit est relativement élevé, autour de 480 m<sup>3</sup>/h.

La pompe 285-PPM-011 démarre régulièrement, car le débit des 285-PPM-012/013 ne suffit pas.

00h05 - La PPM-011 passe en défaut contacteur et s'arrête. Le niveau monte.

00h07 - Le niveau arrive à 100% = débordement du pump pit

00h12 - Arrivée sur place, démarrage de la pompe Sykes puis reset de la PPM-011.

Intervention très rapide - 5 minutes de débordement

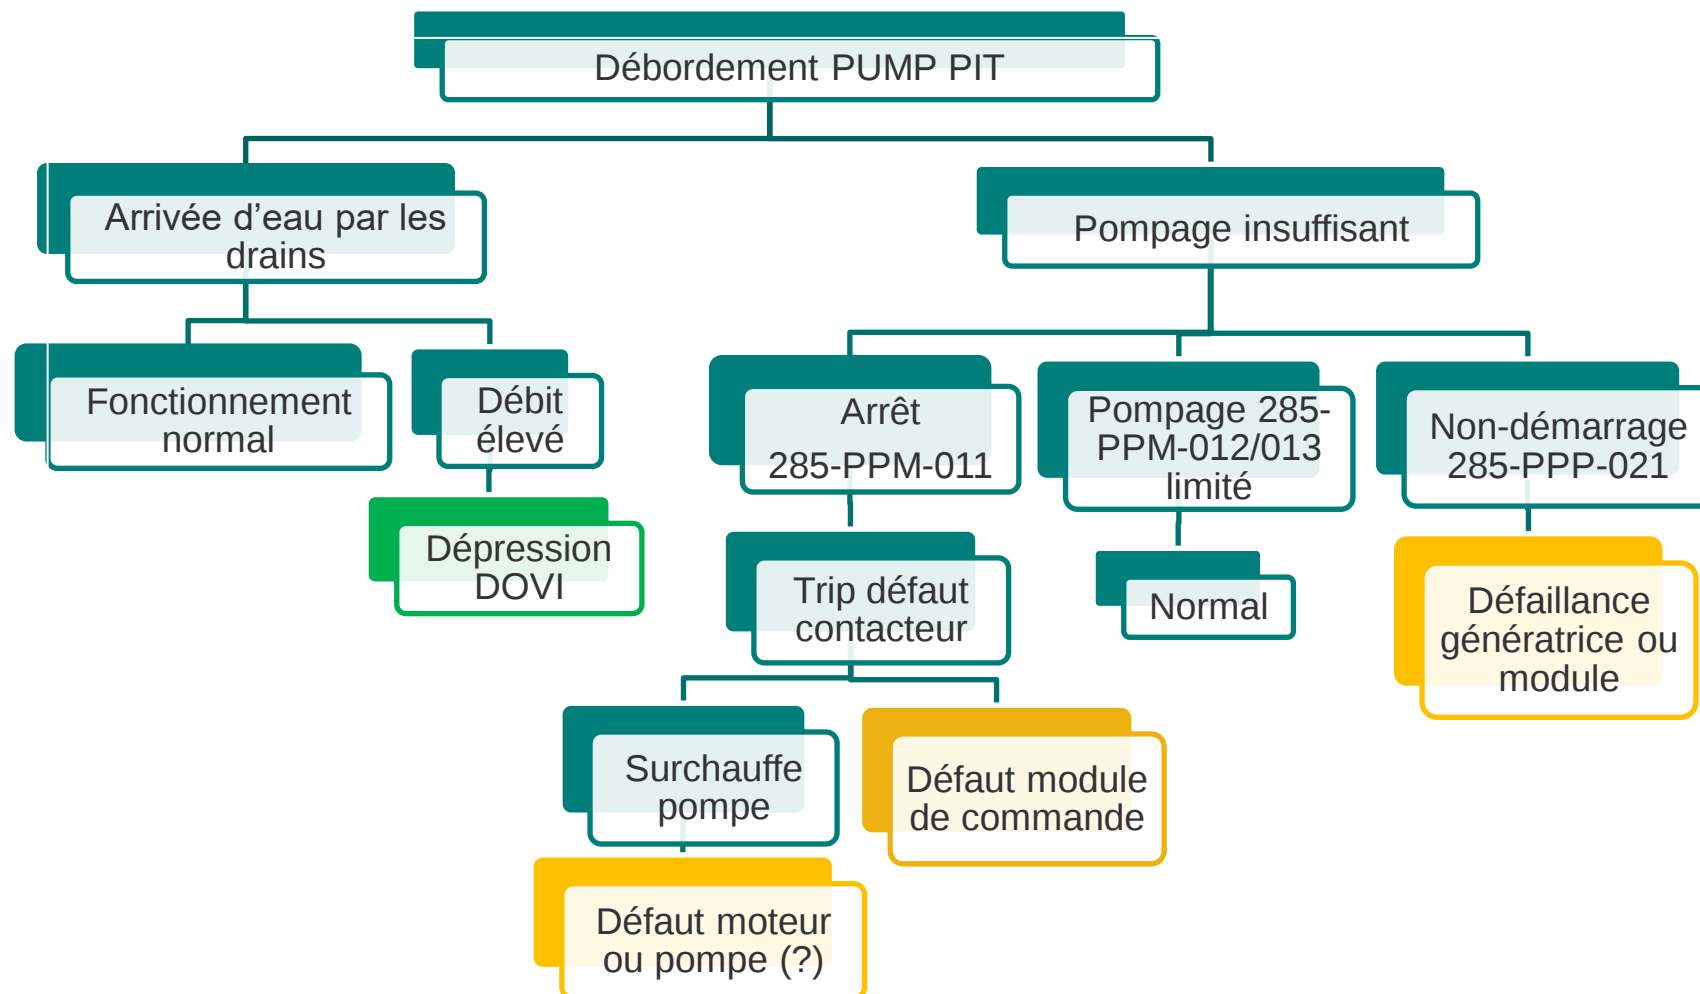
Identification des causes racines

- Causes racines
- Facteur contributif

| N° | Causes racines | ACTIONS | Date |
|---|---|---|---|
| 1 | Surchauffe 285-PPM-011 | Diagnostic du défaut<br>→ Contrôle CBM de la pompe et du moteur | 18/02/2022<br>Fait |
| 2 | Surchauffe 285-PPM-011 | Diagnostic du défaut<br>→ Contrôle du module de commande | 28/02/2022<br>Fait |
| 3 | Non-démarrage de la pompe thermique autonome<br>285-PPP-021 | Contrôle du module de commande par AEI | 15/03/2022<br>En cours |
| 4 | Non-démarrage de la pompe thermique autonome<br>285-PPP-021 | Contrôle de la génératrice par SOCOMETRA | 28/02/2022<br>Fait |

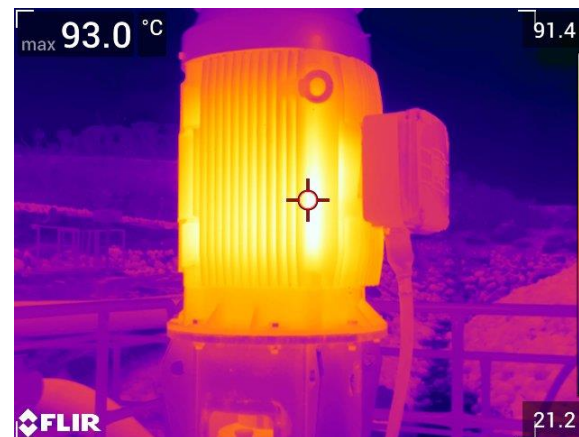
**Diagnostic**  
les niveaux vibratoires sont acceptables  
Présence d'harmonique à la fréquence de rotation de faible amplitude.  
Présence de pic en haute fréquence avec bande latérale à la fréquence de rotation de faible amplitude

**Conclusion technique**  
Pic en haute fréquence avec bande latérale indique un problème lié à l'électrique mais le niveau est faible

**recommandation**  
Suivre évolution

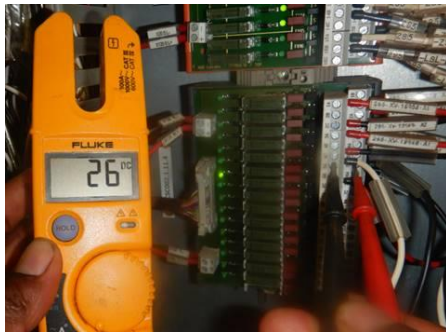
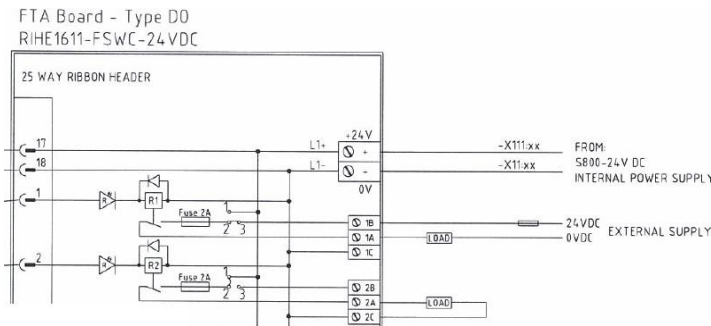
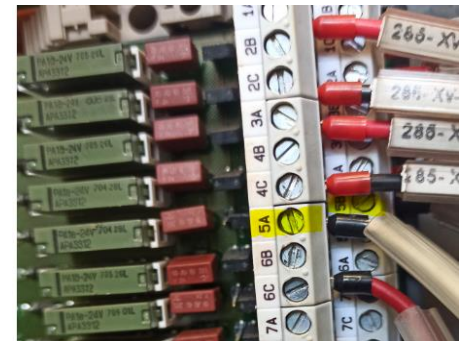
- Simple reset insuffisant => nouveau remplacement de fusible => défaillance plus profonde.
- Investigation poussée par les équipes EIA PRNC : Repérage d'un défaut de câblage sur une redondance d'alimentation 24V sur la carte électronique, qui générerait un court-circuit et nécessitait un remplacement de fusible.

Correction effectuée et tests OK – **PPM-011 fonctionnelle.**
