# Débordement des conteneurs open top de récupération des eaux contaminées du parc de stockage des résidus de KO2

Date de l'incident : 27/12/2022

CE2023-DIMENC-17965

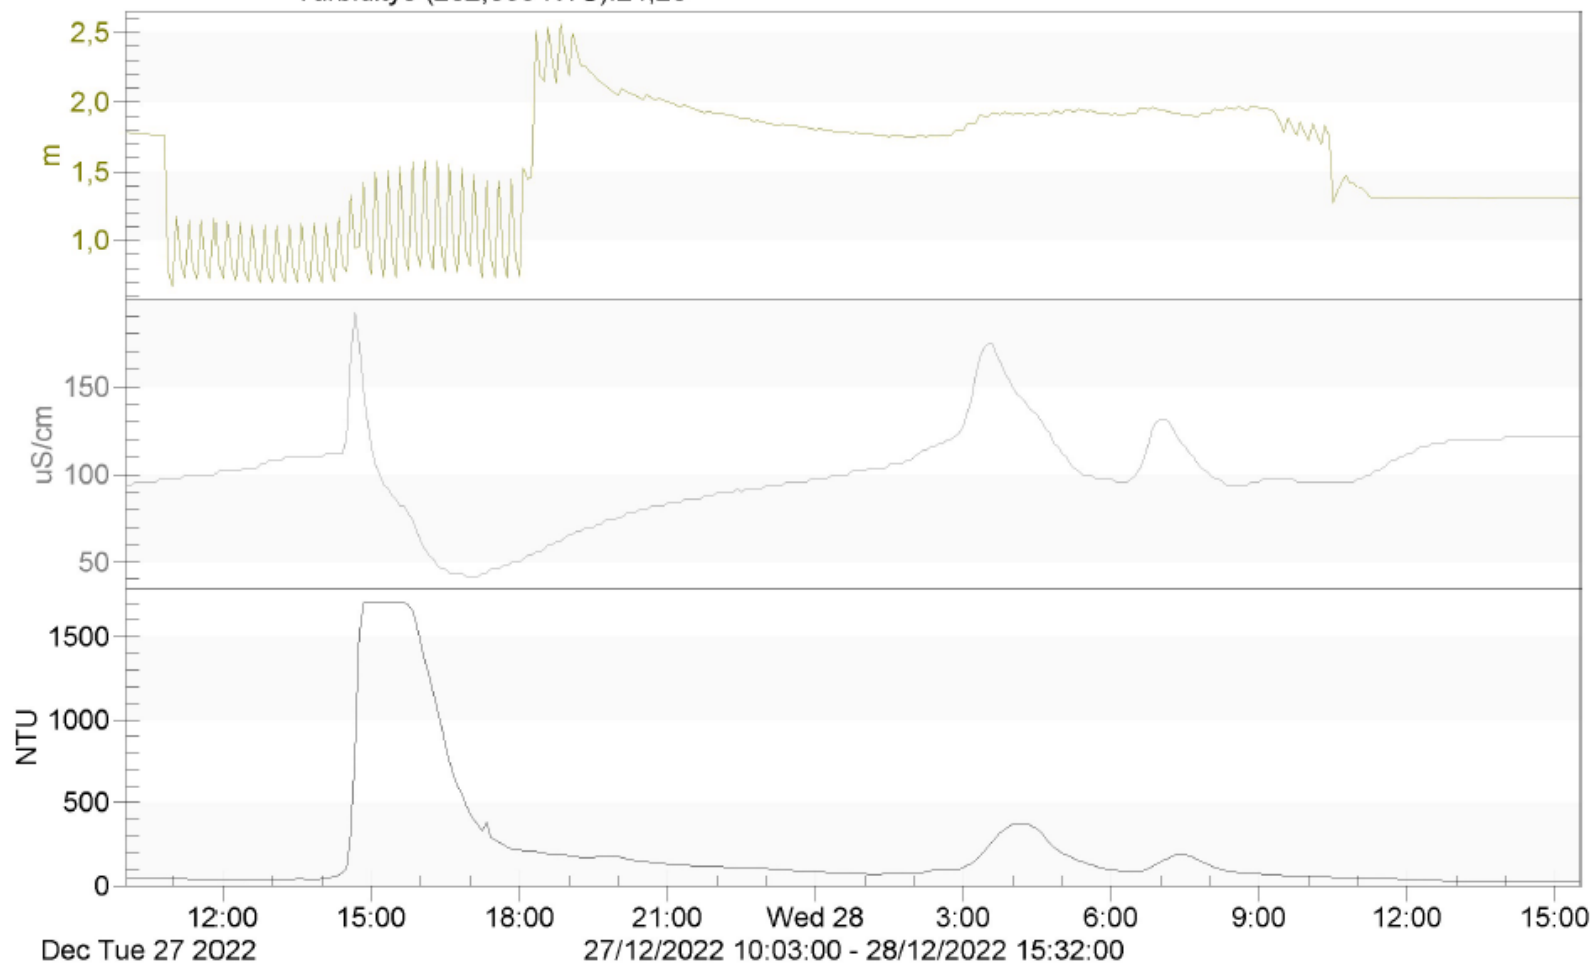
# Suivi de la qualité des eaux sur KOL

Aucun signal anormal de modification de la qualité des eaux n'est observé sur les stations d'échantillonnage KOL et KAL situées en aval de la zone.

Hauteur (1,580 m):1,31

Conductivity0 (100,288 uS/cm):122,00

Turbidity0 (202,835 NTU):21,20
