## Rapport d'investigation événement numéro : 2213

Événement : Fuite sur émissaire partie terrestre

Type d'événement : Presqu'incident

Secteur : 285 - traitement des effluents

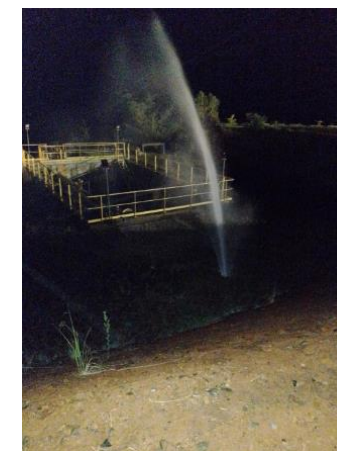
La superviseure Neutralisation et le chef de quart se rendent sur place et confirment la présence d'un « geyser » sortant du sol à proximité de l'unité appelée chambre des vannes qui n'est plus en fonction depuis plusieurs années.

Débit de fuite estimé à moins de 25m<sup>3</sup>/h environs 1% débit à l'océan.

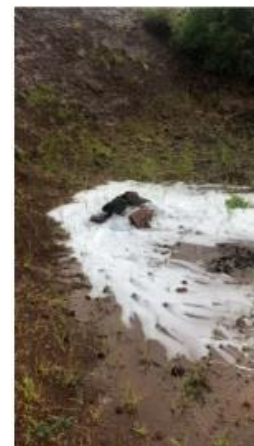
Fuite après pose  
des roches

| Date de constatation | Détails de la constatation | Détails de la mesure | Date d'échéance | Terminé le |
|---|---|---|---|---|
| 22/01/2023 | Maîtriser la fuite et réduire le phénomène de geyser | Apport de roches pour limiter le jet | 22/01/2023 | 22/01/2023 |

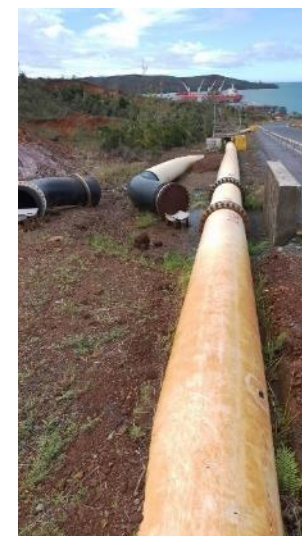
Bride pleine amont  
chambre des  
vannes

Présence d'un bras mort (reliant une bride pleine en amont de la chambre des vannes à un collecteur en aval de la chambre des vannes assurant une liaison avec la conduite principale de l'émissaire)

Consignation insuffisante / by-pass de la chambre des vannes insuffisant permettant un chemin de reflux (amont avec bride pleine, aval raccordé à l'émissaire)

| Date de constatation | Détails de la constatation | Détails de la mesure | Date d'échéance | Terminé le |
|---|---|---|---|---|
| 22/01/2023 | Existence d'un chemin de reflux | Mise en place d'un obturateur en sortie de la chambre des vannes | 22/01/2023 | 22/01/2023 |
