# VILLE DE NOUMEA

## DIAGNOSTIC DES HYDRANTS

| ID | 2407 | ADRESSE : | QUARTIER : |
| DSIS | 0 | 27 rue des Frères TERRASSON | DUCOS |

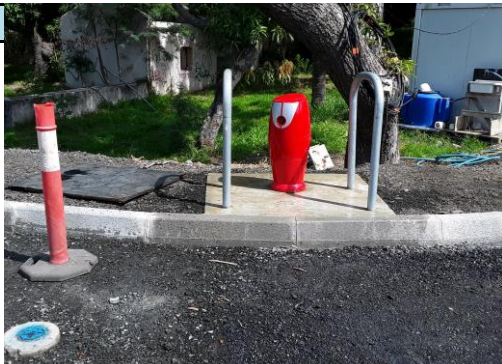
Photo de l'hydrant :

RAS
