# Porte source radio 285-D-1139 (RP589) retrouvé au sol

Incident

285 – Traitement des effluents

17/11/2023

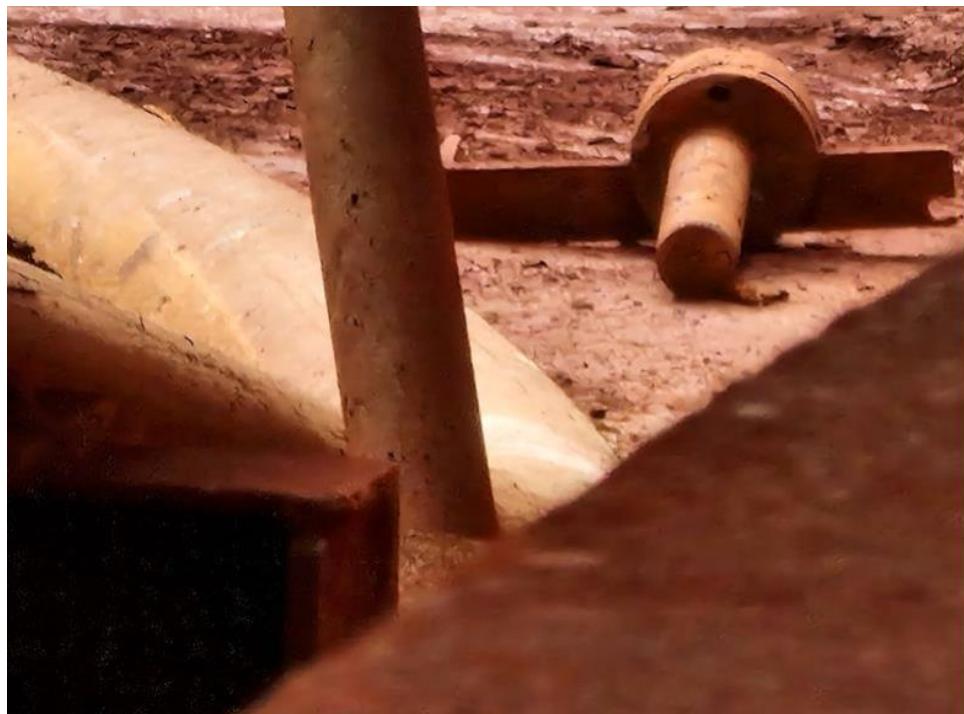
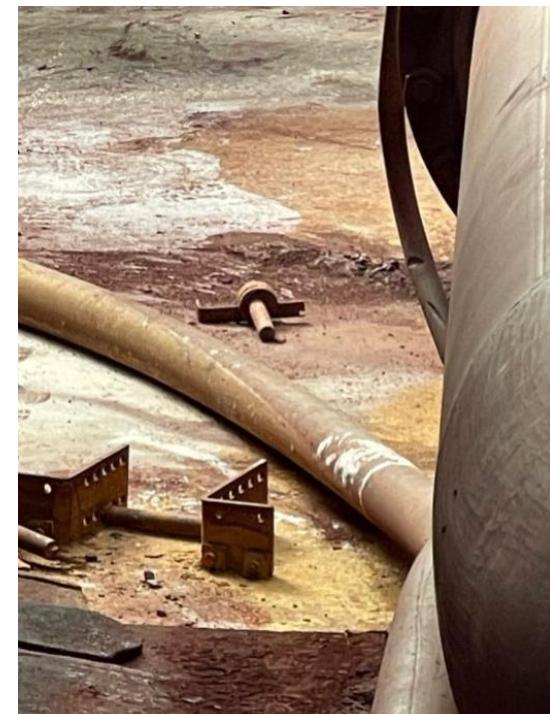
Le vendredi 3 novembre à 14h30, intervention NCT sur la zone 285 afin de retirer définitivement le QG 100 contenant une source radioactive de Cs-137 d'une activité de 14,8 GBq.

Arrivée à proximité du QG 100, l'alarme (fixée à 100  $\mu\text{Sv}/\text{h}$ ) de la dosimétrie opérationnelle NCT s'est déclenchée , il a été constaté que le porte source n'était plus à l'intérieur, mais qu'il était tombé au sol.

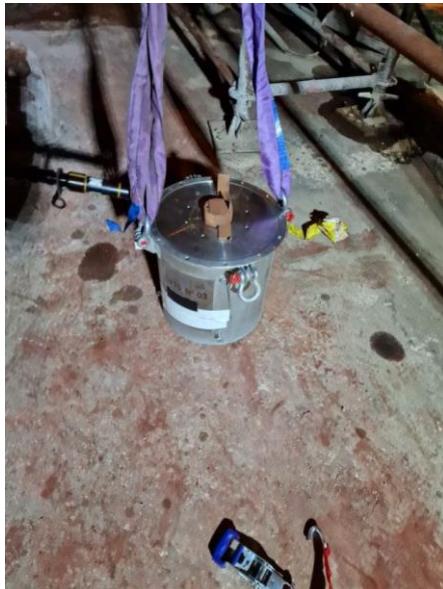
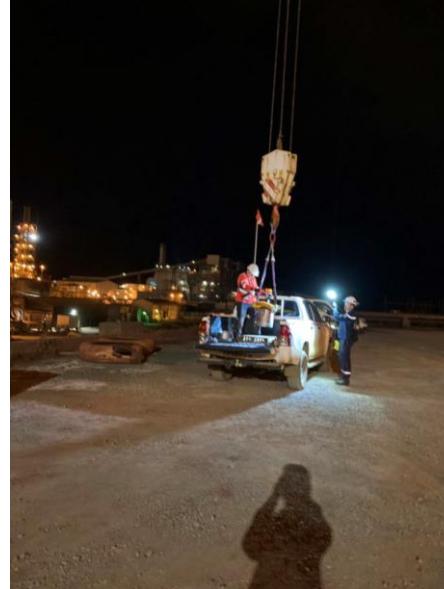
3. Déclenchement cellule de crise et information à sécurité civile, gendarmerie, DTE et DIMENC.
4. Survol de drone et contrôle visuel à l'endoscope pour évaluer l'état du porte-source

5. Le porte-source étant indemne, mise en place d'un mode opératoire pour récupérer le porte source avec une perche, le mettre en sécurité dans un container et l'évacuer par grue puis l'acheminer vers le local temporaire de stockage des sources

6. Frottis sur le porte-source et le sol : aucune contamination surfacique relevée
7. Recherche des personnes exposées sous 15 jours, caractérisation de l'exposition, estimation de la dose reçue et entretien avec le médecin du travail PRNC

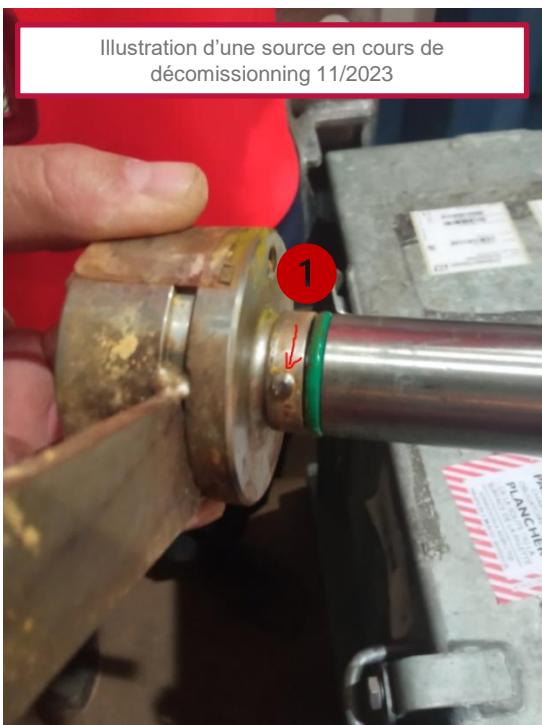
Illustration d'une source en cours de décommissionning 11/2023

- Les premiers éléments font présumer que la chute du porte source est liée à une déformation sur l'un des perçages servant au verrouillage par cadenas (externe).

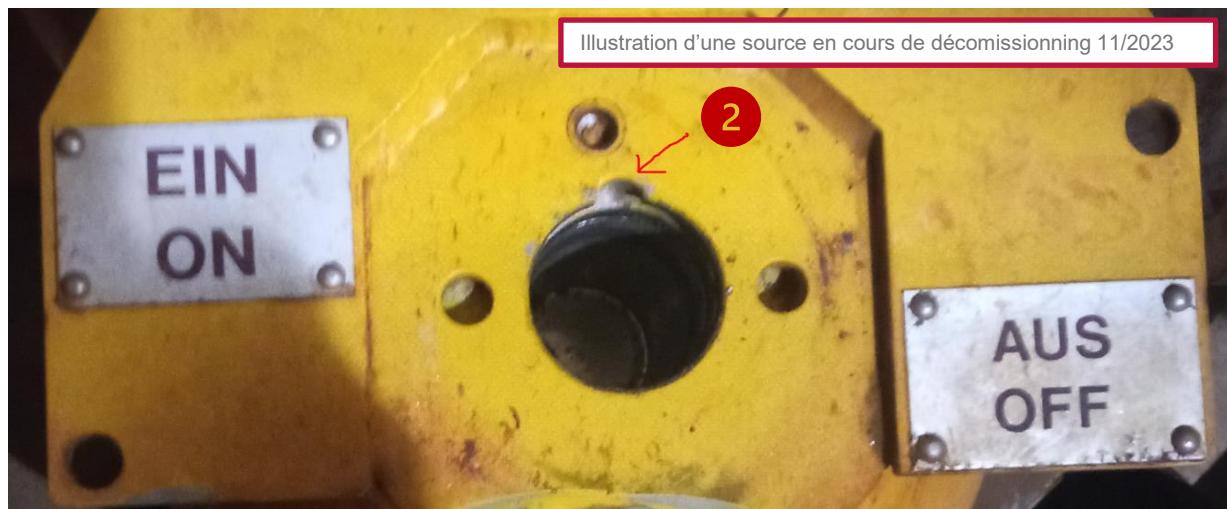
Illustration d'une source en cours de décommissionning 11/2023

- L'investigation a conduit à conclure que la seule défaillance de la platine de verrouillage n'a pas suffi à libérer totalement le porte-source: une défaillance du système de verrouillage complémentaire (interne) a également conditionné cette libération.

Outre la libération de la platine, il a fallu que:

- La bille **1** soit alignée à l'encoche **2**
- Que le bouton poussoir **3** soit actionné / inopérant

**La casse du cadenas a donc été couplée à une défaillance de ce système de verrouillage complémentaire.**

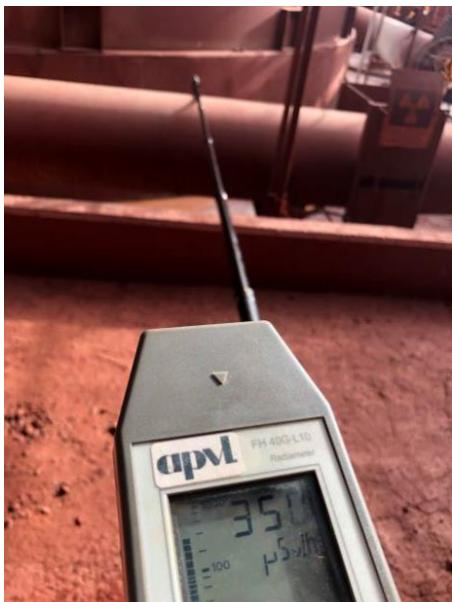
Valeur à 1 m

- NCT a réalisé des mesures à 350 µS/h à 1 mètre à l'aplomb de la source.
- Des mesures complémentaires de dosimétrie ont été réalisées à l'aide d'une perche
  - et ont montré 100mSv/h au contact de la source,
  - et 5,8 et 11mSv/h à 30 cm de la source en fonction de son orientation.

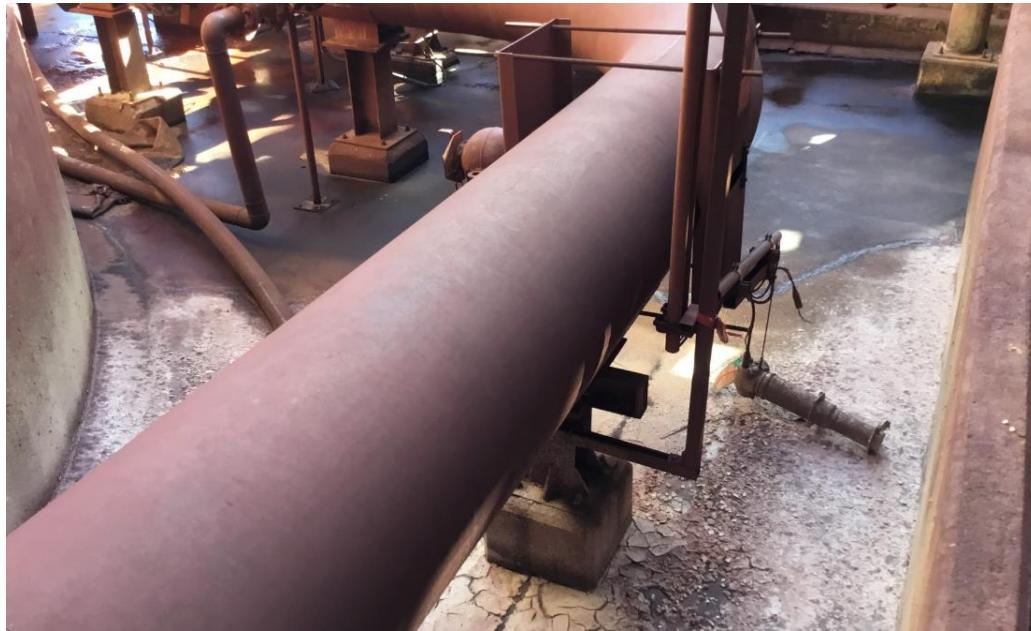
Photo issue du contrôle terrain par le PCR P – SW – le 27/07/2023

- Sonde est posé par terre et non sécuritaire prévoir arrêt de la ligne pour effectuer son retrait

Le signalement ne concernait que le scintillateur, le porte-source était en place le 27/07/2023.

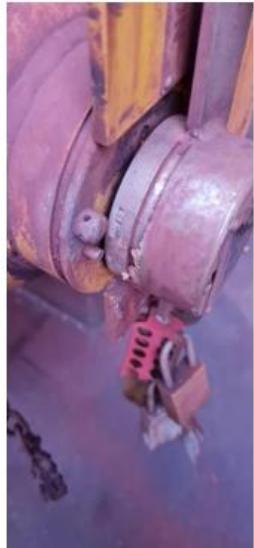
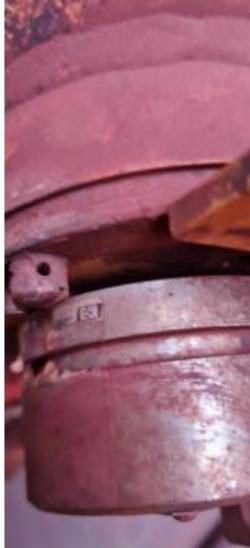
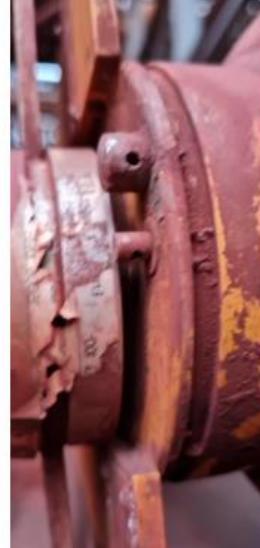
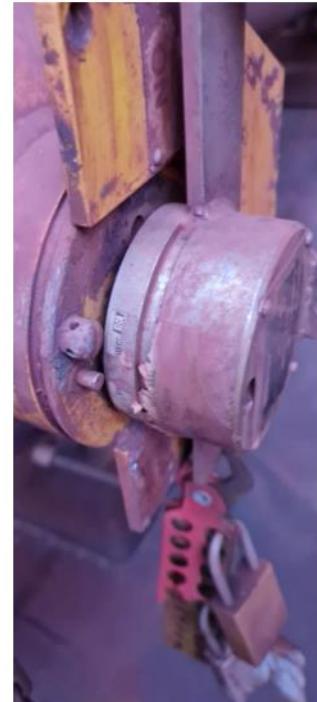
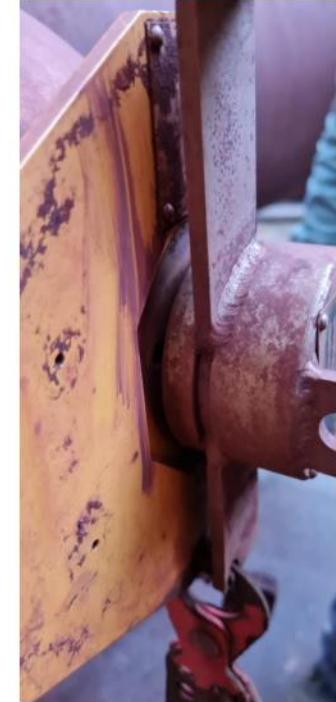
Comme vu sur le premier rapport une forte corrosion a été constatée sur chaque QG 20 ,au niveau du cadenas et des portes sources ainsi que sur le système de fixation du QG (voir photos ci-dessous).
