Rupture de la ligne de refoulement temporaire utilisée pour le curage des sédiments du bassin de soufre

Type d'incident : Environnemental

Date incident : 17 novembre 2023

CE2023-DIMENC-9513h

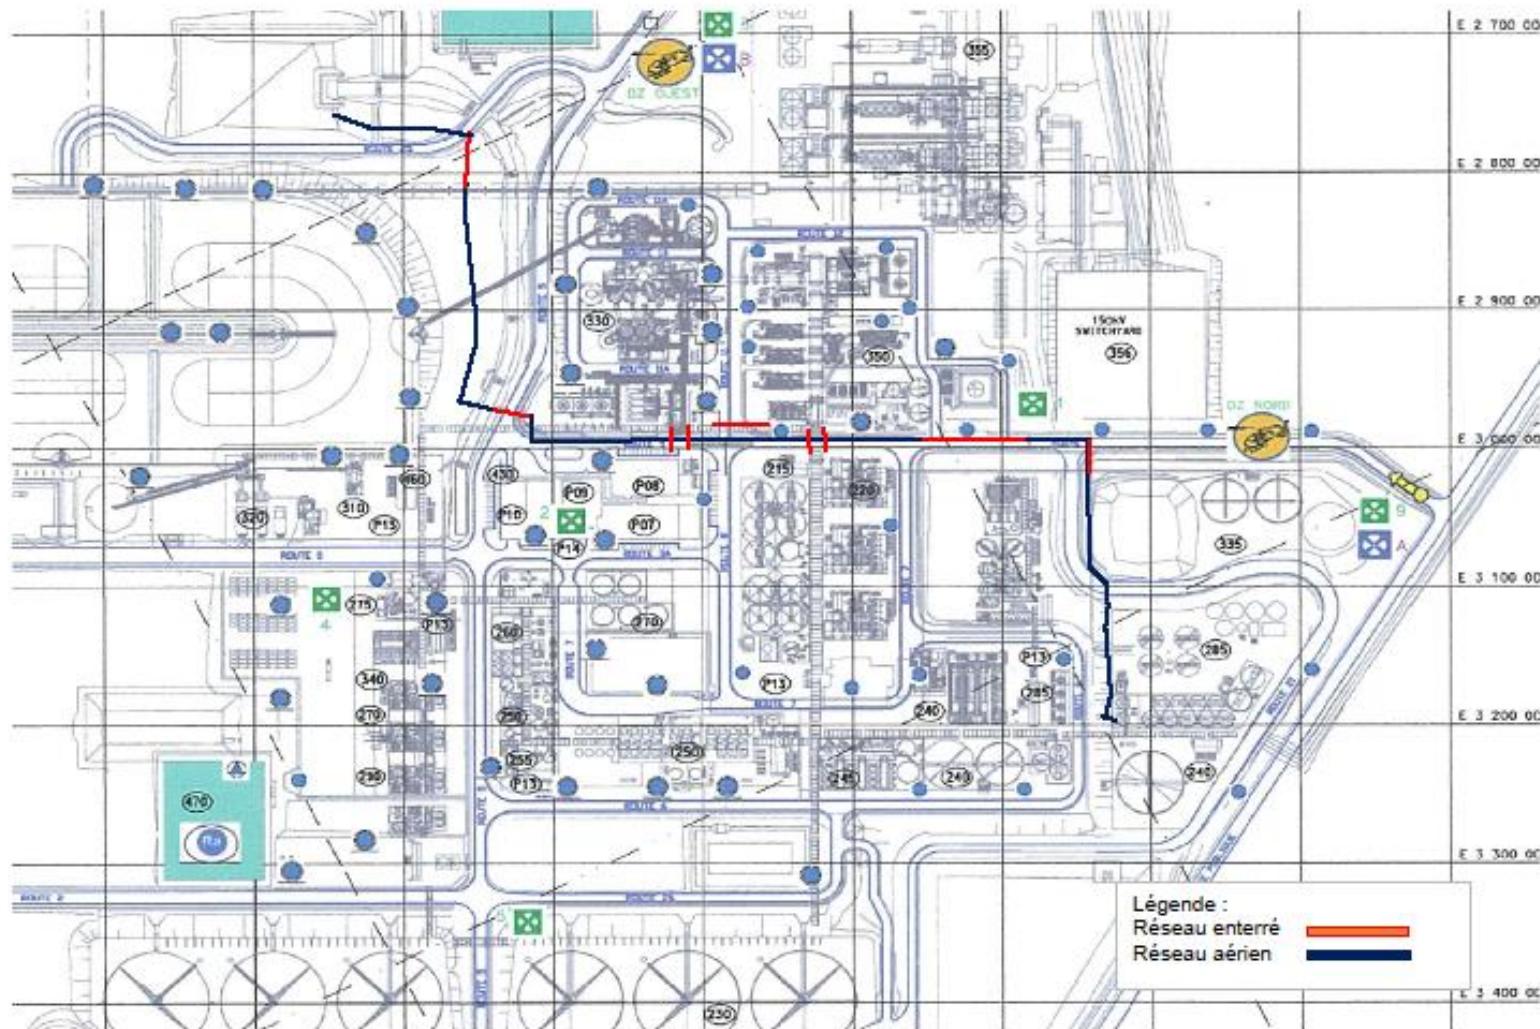
Figure 1 – Trajet de la conduite PEHD en DN180 reliant le bassin de soufre à la 285-TNK-026

L'effluent, comprenant 5% de solide, est évacué à un débit maximal de 200m³/h vers l'unité de traitement des effluents au niveau de la 285-TNK-026 par le biais d'une canalisation temporaire PEHD de diamètre 180 (pression moyenne = 8 bars) – cf. tracé de la canalisation en figure 1.

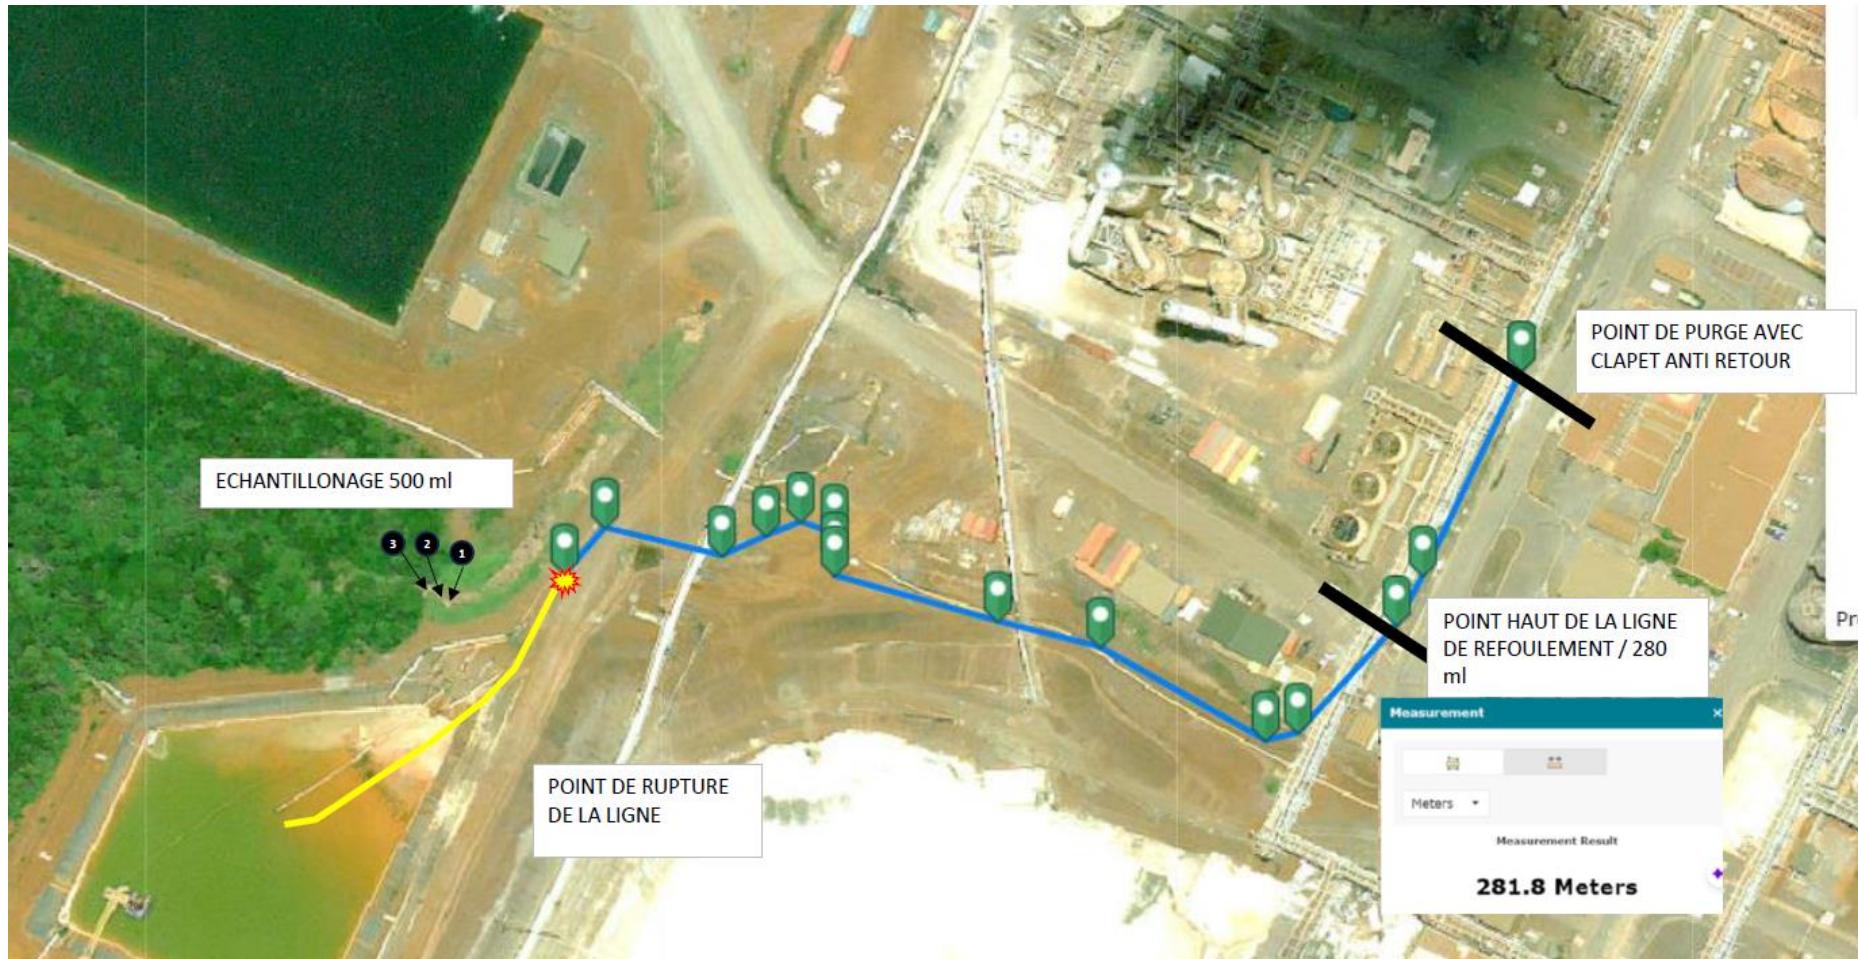
Figure 2– Localisation des prélèvements dans le cours d'eau, au niveau des cuvettes impactées

Mise en place d'un premier barrage avec une bande de géotextile de 5 ml par 60 cm large sur un point bas dans une cuvette du creek. Puis échantillonnage des eaux du cours d'eau directement dans la zone impactée par le déversement de sédiments - 3 prélèvements effectués dans 3 cuvettes distinctes sur la partie amont du creek (cf. plan en figure 2):

(P1): pH=7,39 Conductivité=1360µS/cm

(P2): pH=7,54 Conductivité=1324µS/cm

(P3): pH=7,49 Conductivité=1096µS/cm

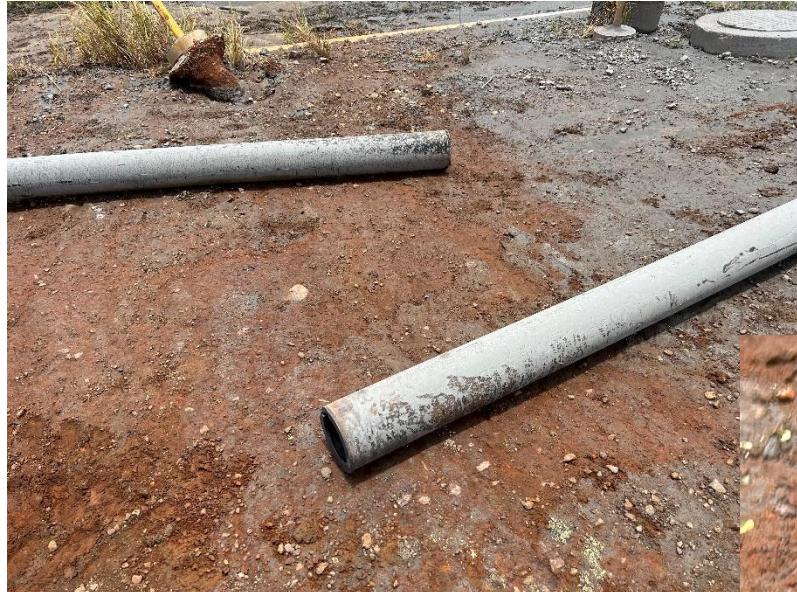
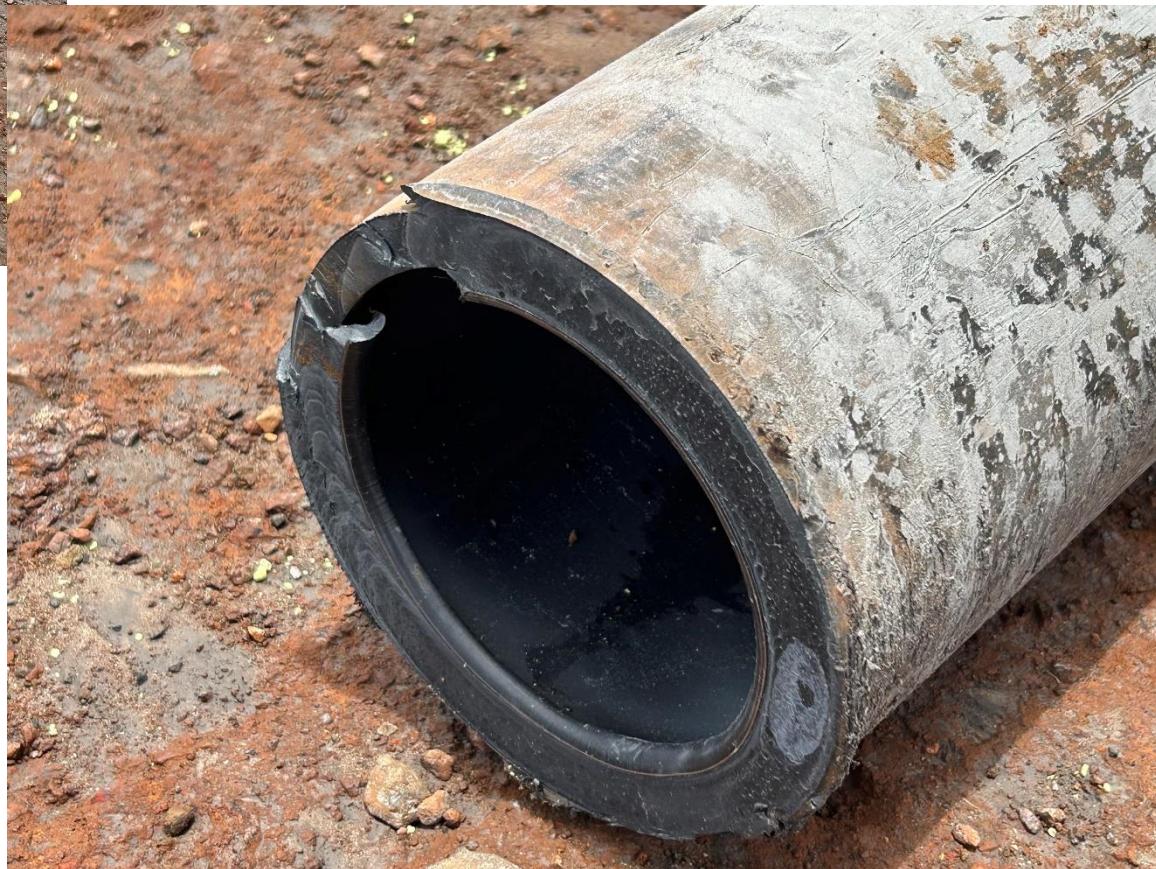
La ligne de refoulement en PEHD, reliant la pompe de la Dragflow à l'unité, a cédé au niveau d'une soudure entre deux portions de pipe PEHD DN180 de 11 mètres linéaires, à environ 20 mètres de distance du bassin de soufre → rupture franche de la ligne (cf. photos 2 et 3), entraînant le déversement de l'effluent au sol (cf. photo 4) ainsi que par écoulement dans le creek Baie Nord (cf. photos 5 et 6).

Photos 2 et 3 – Rupture franche de la canalisation PEHD

N°	Causes racines	ACTIONS	Date
1		Vérification du respect du procédé de fusion des conduites en PEHD selon les abaques (ex : température du miroir, délais de position du miroir, alignement des conduites, contrôle de l'uniformité du bourrelet, ...) – procédure PEHD bout-à-bout miroir	Dès la prochaine soudure
2	Soudure défaillante	Respect des tests de mise en charge en eau avant opération de curage des sédiments	En place depuis le début du chantier
3		Mode opératoire : respect des contrôles hebdomadaires et des inspections visuelles de la ligne de refoulement, avec test en eau claire de mise en charge pendant 7 mn. (Ajout du livrable avec l'enregistrement des inspections visuel et des tests de mise en charge)	En place depuis le début du chantier + 22/11/2023 saisie des contrôles et inspections visuelle pendant les tests de mise en charge.
4		1. Mise en place d'un merlon le long de la conduite pour contenir les effluents en cas de déversement 2. Mise en place d'un clapet anti-retour à 50 mètres du bassin pour diminuer la charge de refoulement en cas de rupture	1. 21/11/2023 – Action complétée. 2. 27/11/2023 – Action complétée.

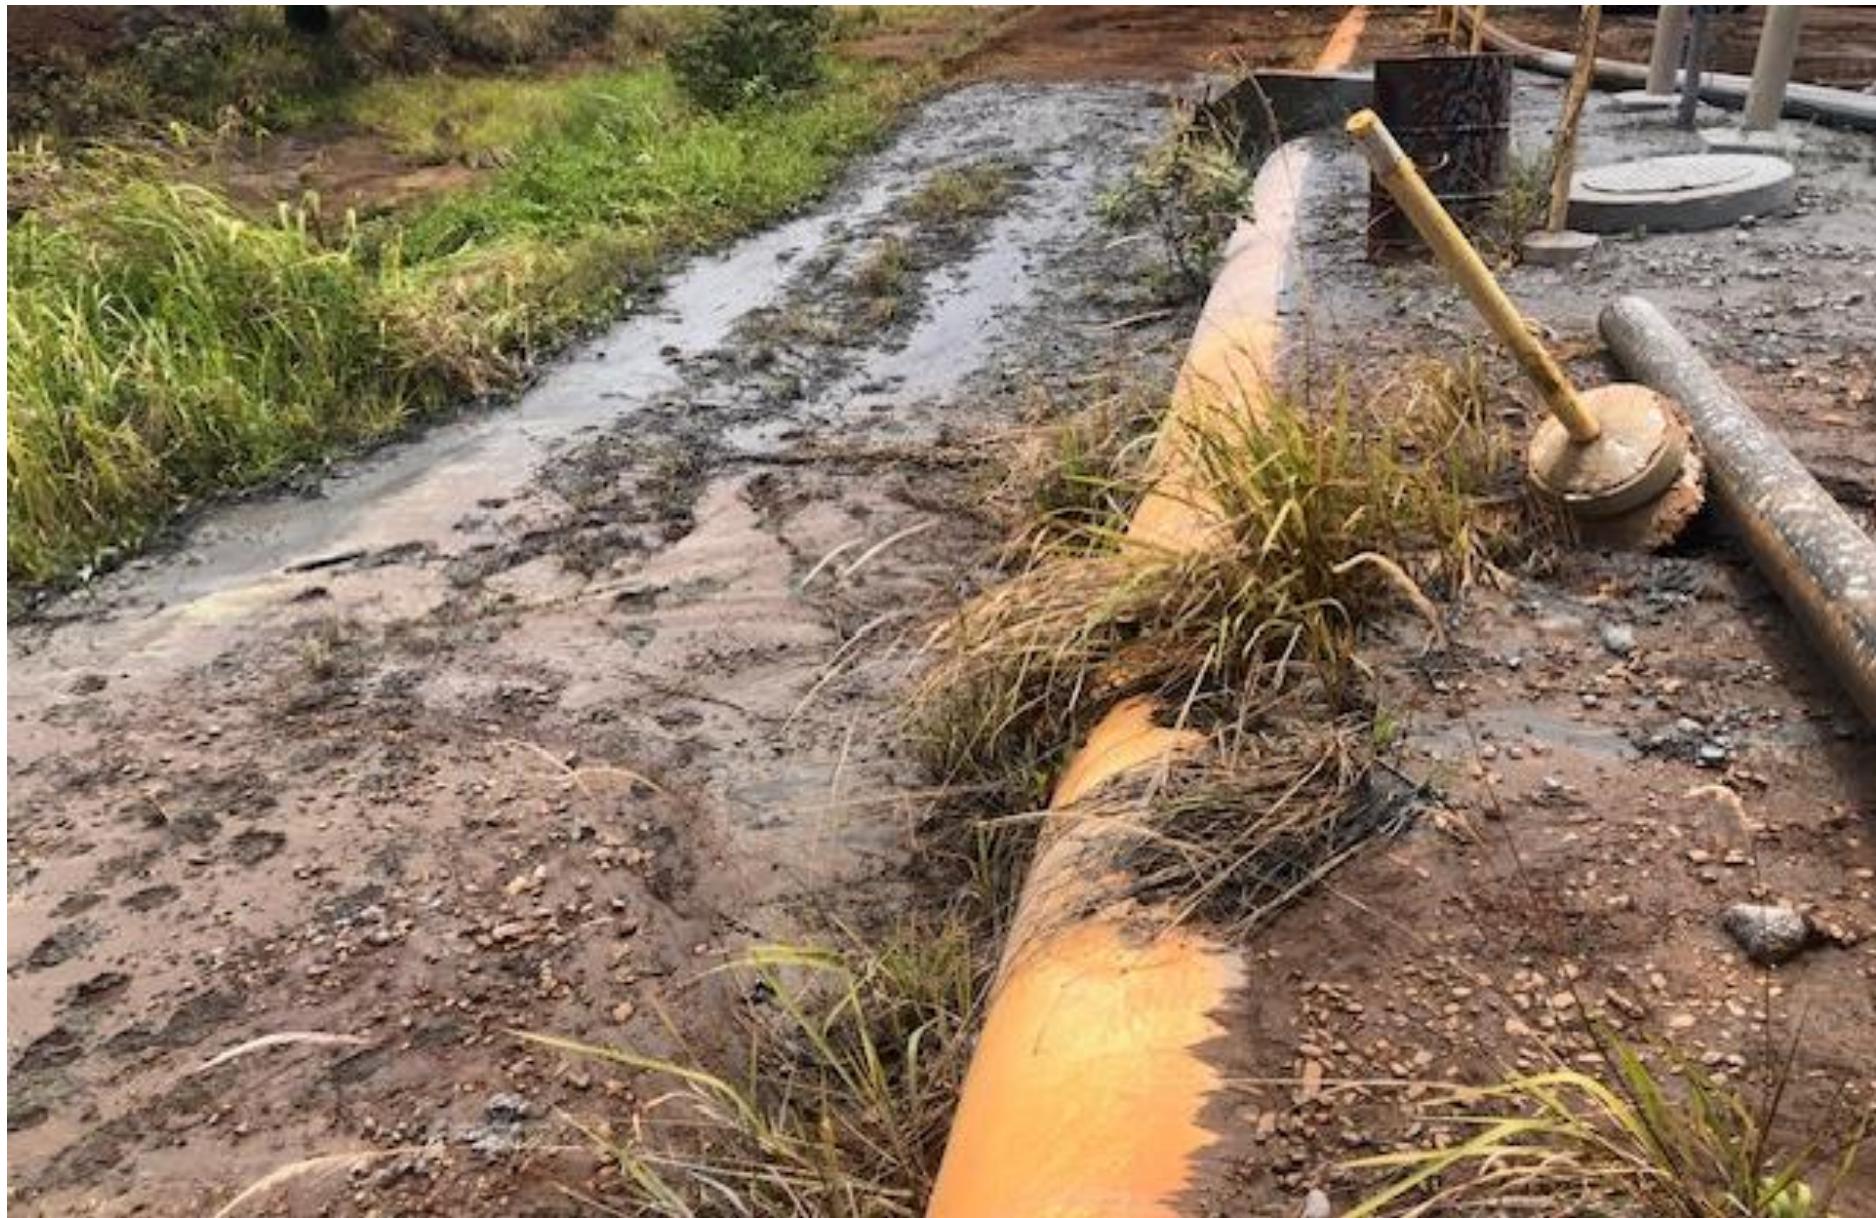
Volume du déversement estimée à environ 7m³ dont 5% de solide.

Une partie de l'effluent s'est écoulée sur la berge et une autre partie s'est écoulée, par gravité, dans le creek Baie Nord.

Photo 4 – Effluent déversé au sol

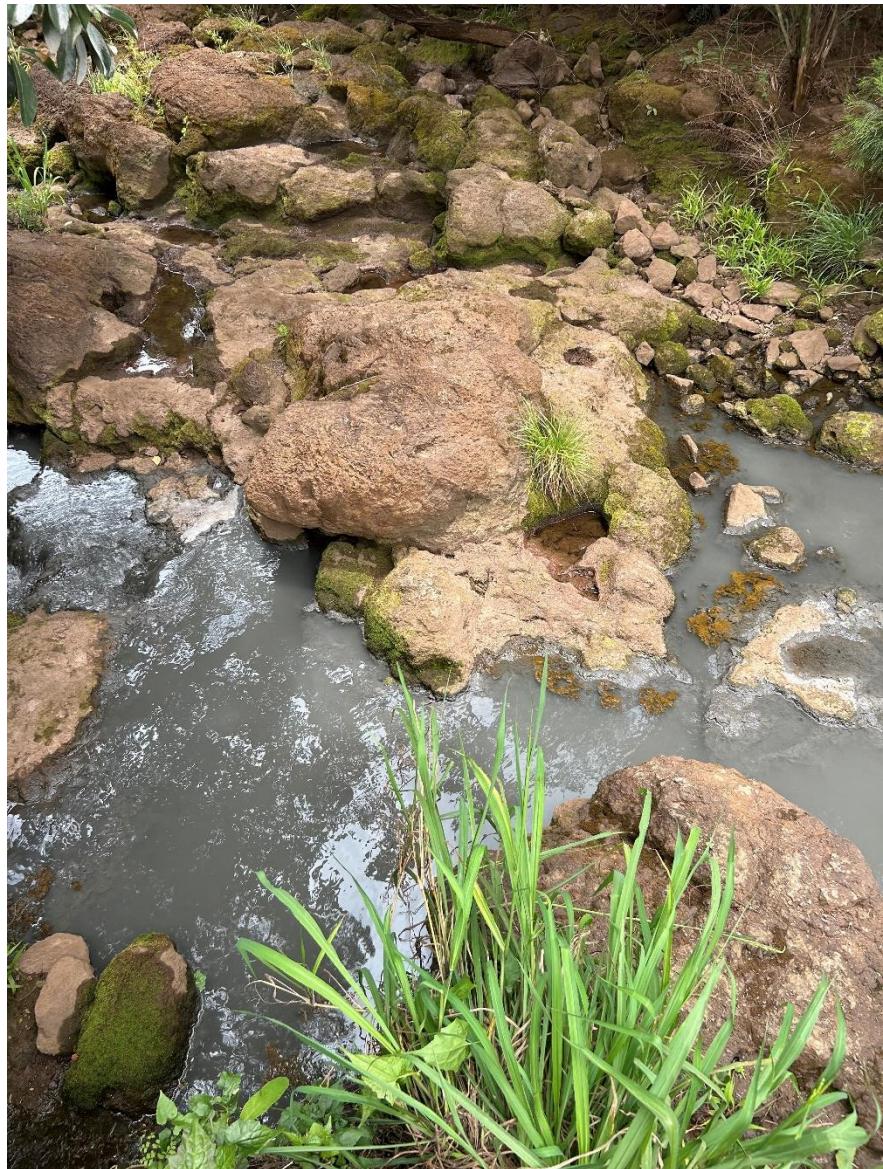
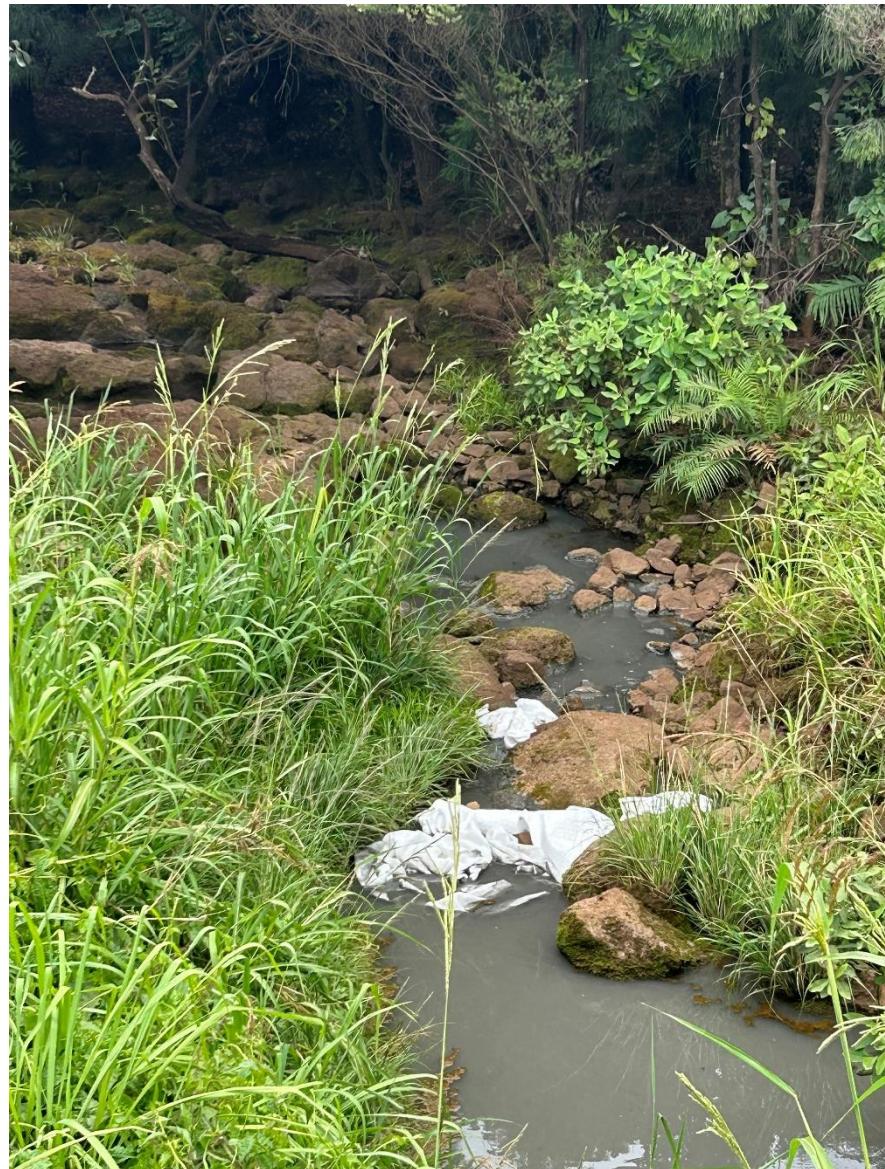
Inspection du creek baie Nord avec le chef de chantier. Observation de la présence de sédiments de couleur grisâtre sur une distance d'environ 50m depuis le début du cours d'eau.

Les sédiments sont restés cantonnés dans la partie amont du cours d'eau, jusqu'à 50m maximum de distance.

Photos 5 et 6– Déversement de l'effluent dans le creek Baie Nord

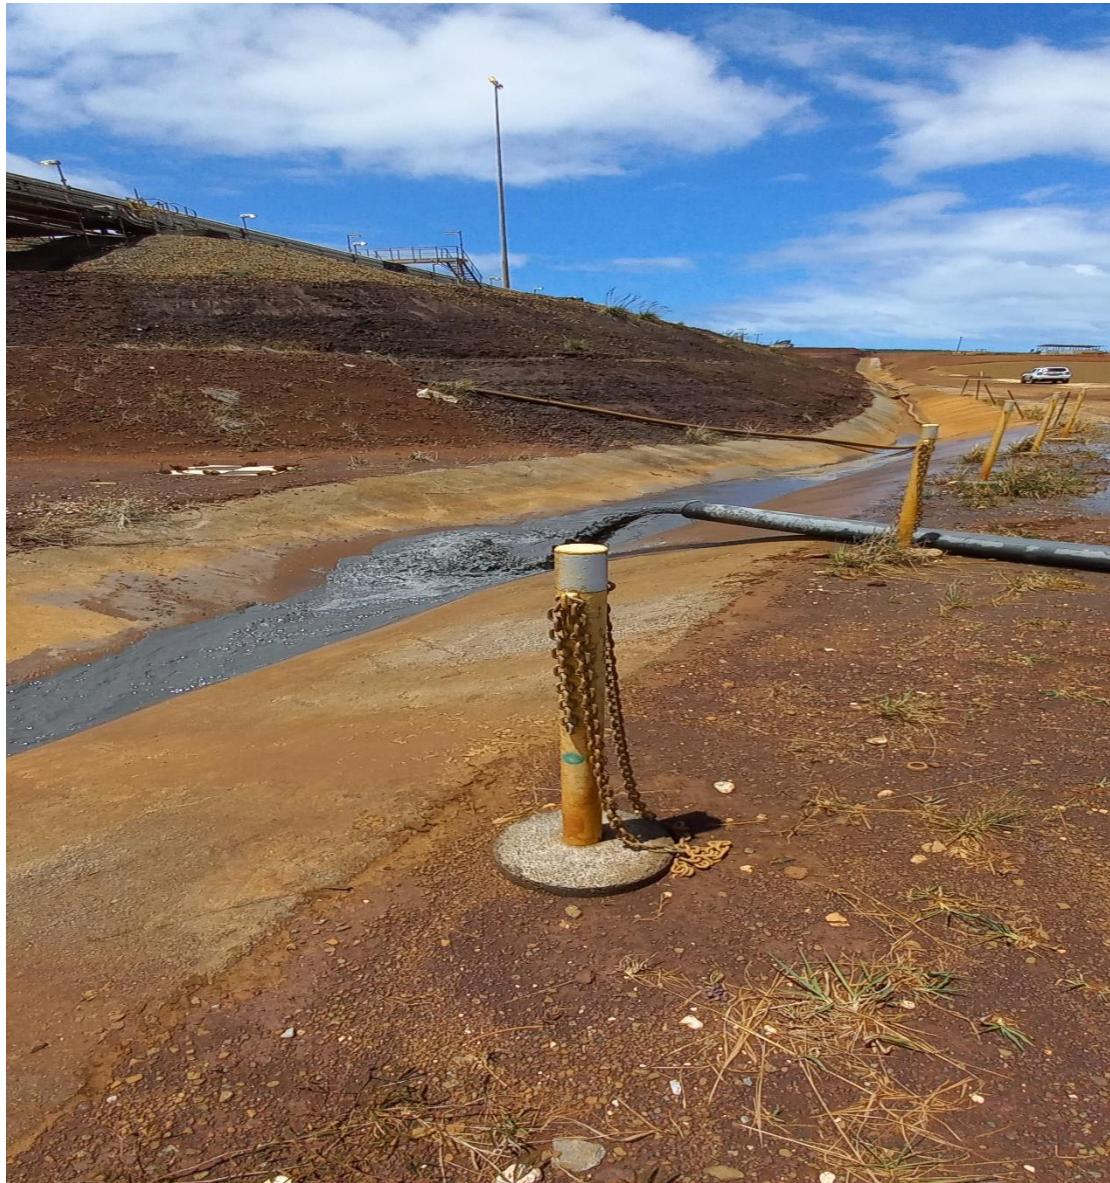
L'opérateur pilote de la station de pompage a immédiatement déclenché l'arrêt d'urgence de la pompe pour la stopper. A proximité, le chauffeur de la mini pelle (Chef de chantier) qui replaçait des légos béton d'ancrage du groupe électrogène à une dizaine de mètres du point de rupture, a eu le bon réflexe et s'est directement dirigé avec la mini pelle vers le point de rupture pour détourner le tronçon de refoulement, côté usine, vers le drain bétonné connecté au puisard PIT 34/1 rejetant ainsi directement l'effluent dans le bassin de soufre (cf. photo 7).

Photo 7 – Canalisation redirigée par le chauffeur de pelle vers le drain connecté au puisard 34/1

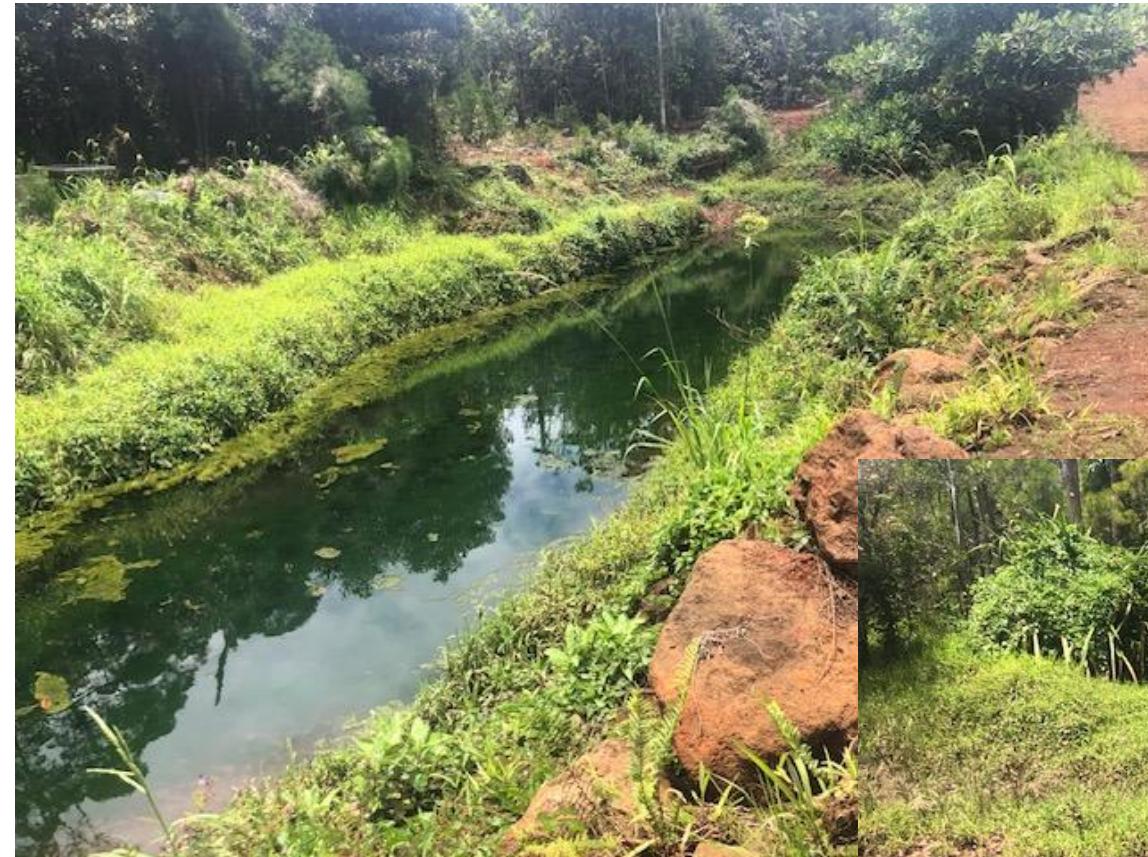
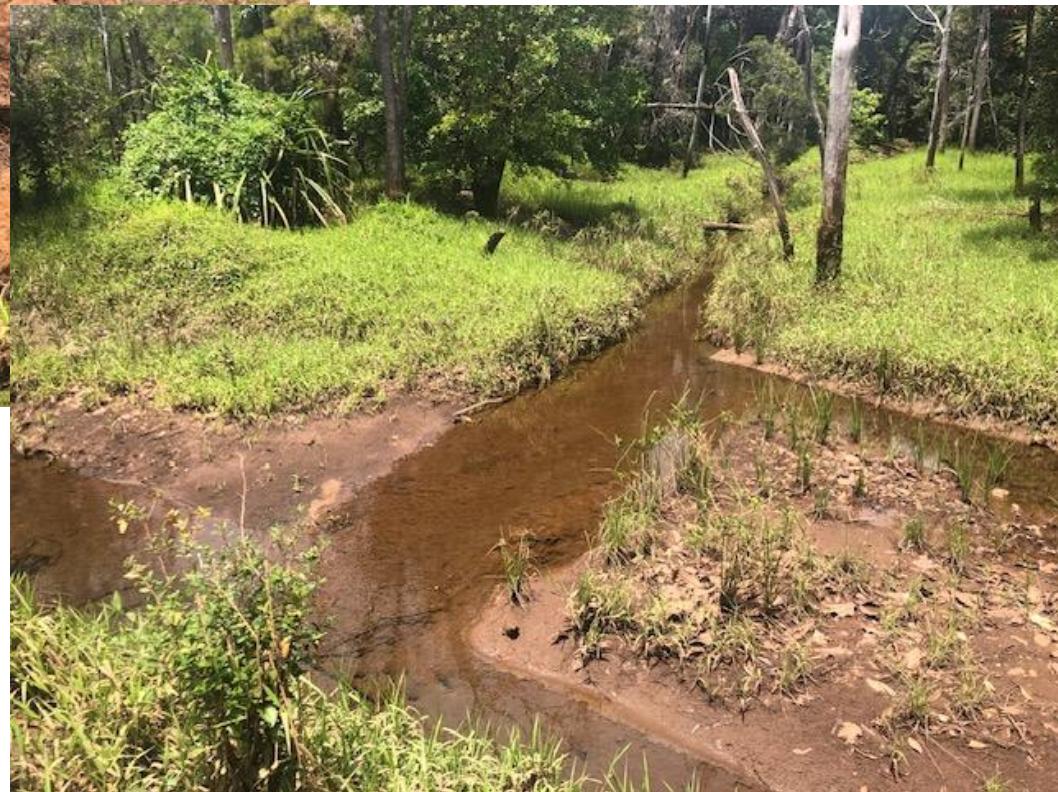
Déclenchement de l'échantillonneur en continu sur la station U-7. Pas d'impact observé sur cette portion du cours d'eau : eau claire (cf. photos 8 et 9).

Photos 8 et 9– Eau claire en amont de la station d'échantillonnage U-7

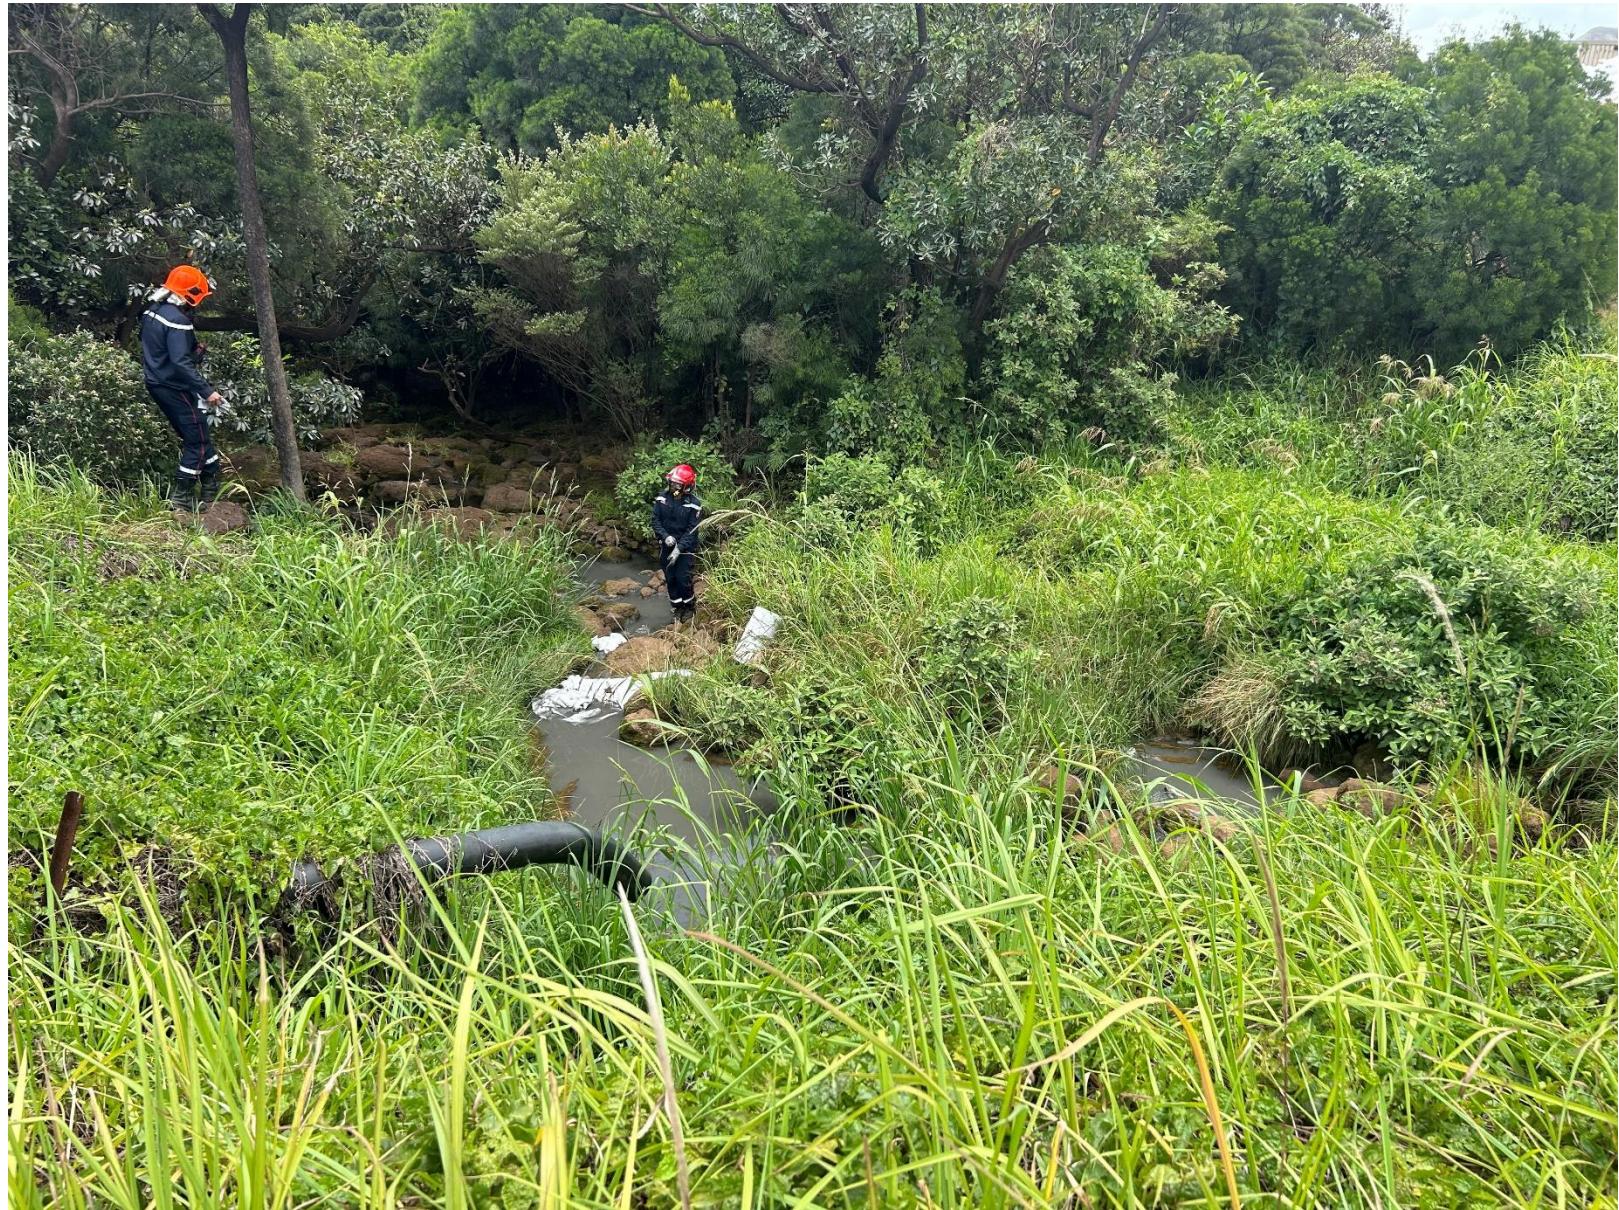
Arrivée de la BIPRNC sur zone. La BIPRNC procède à la mise en place de barrages supplémentaires à chaque cuvette du cours d'eau, par la pose de boudins absorbants – cf. photo 10.

Photo 10– Intervention de la BIPRNC : pose de boudins absorbants pour retenir les sédiments

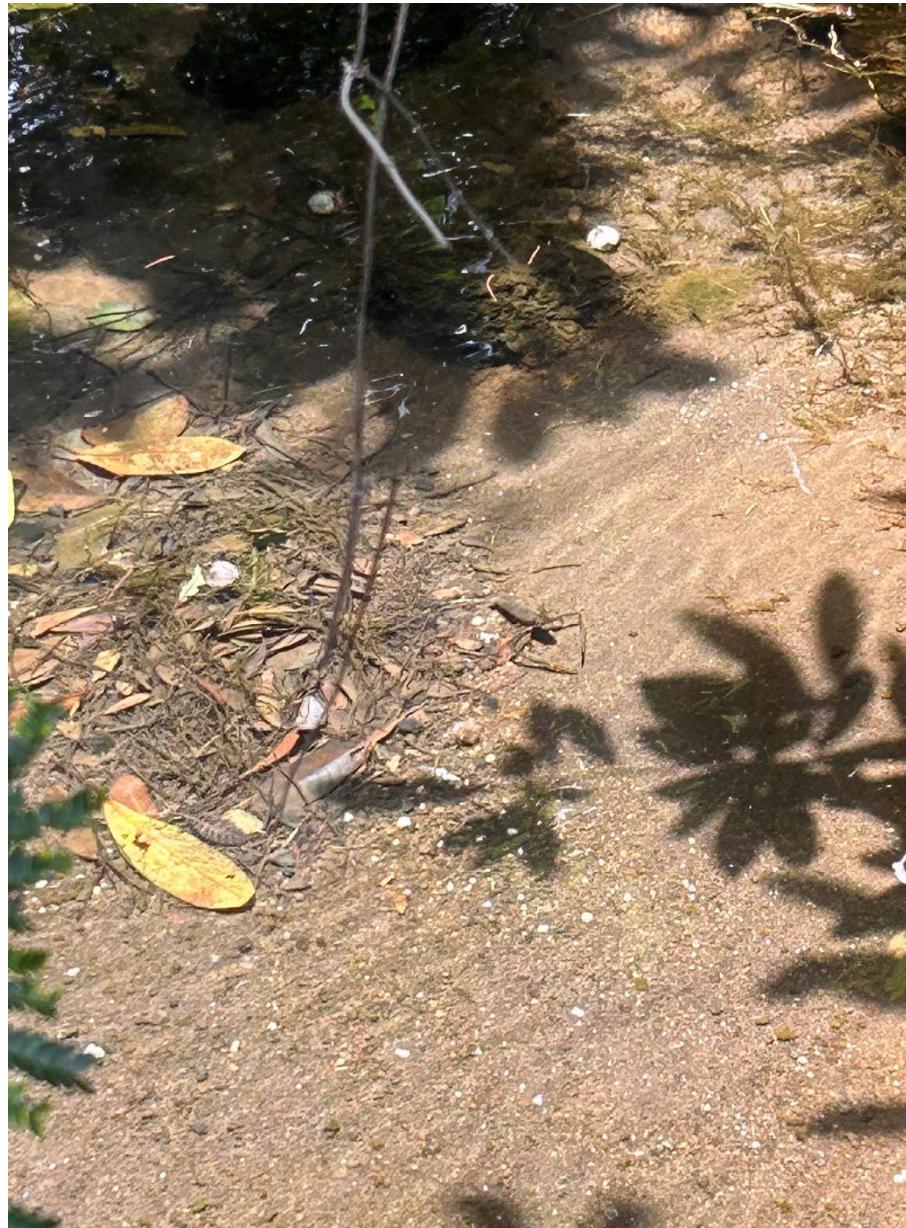
Absence d'impact observé après 50m depuis le début du cours d'eau : crevettes et poissons en bonne santé (cf. photo 11), eau limpide.

Photo 11 – Observation de crevettes en bonne santé dans une cuvette au niveau des analyseurs pH et conductivité situés en aval du bassin de soufre

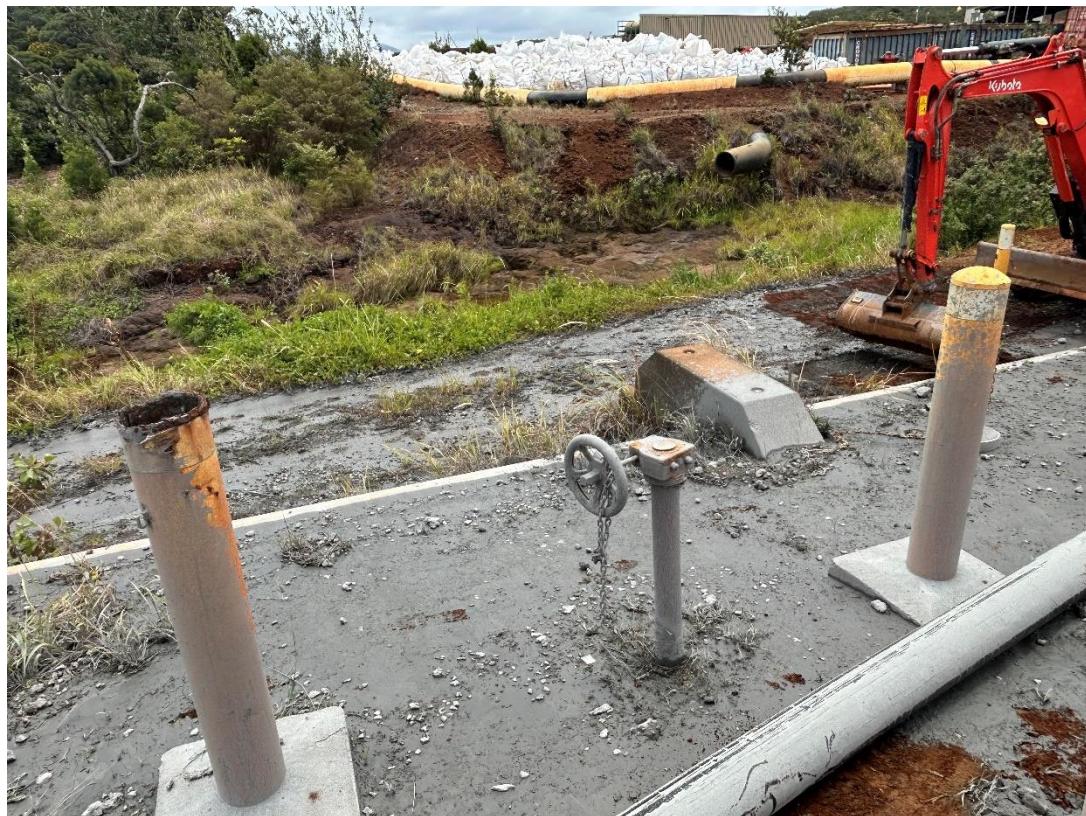
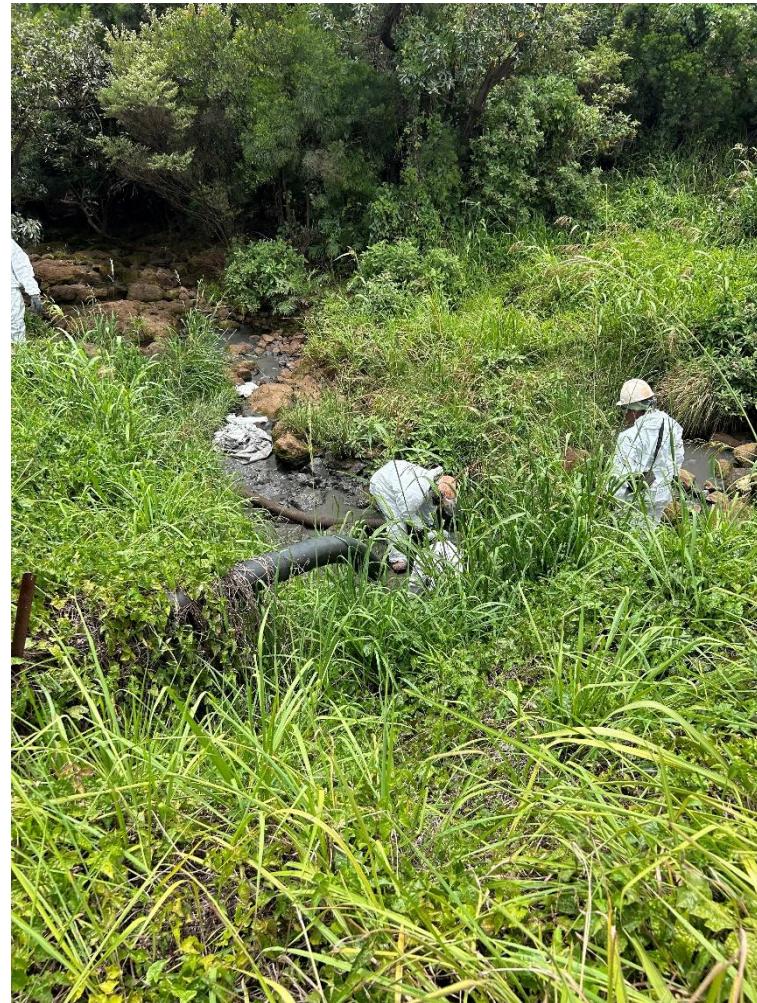
Début des opérations de nettoyage dans le cours d'eau. Les sédiments pompés sont évacués dans le bassin de soufre. Excavation des terres contaminées – cf. photos 12 et 13.

Photos 12 et 13 – Excavation des terres contaminées et pompage des sédiments dans le cours d'eau

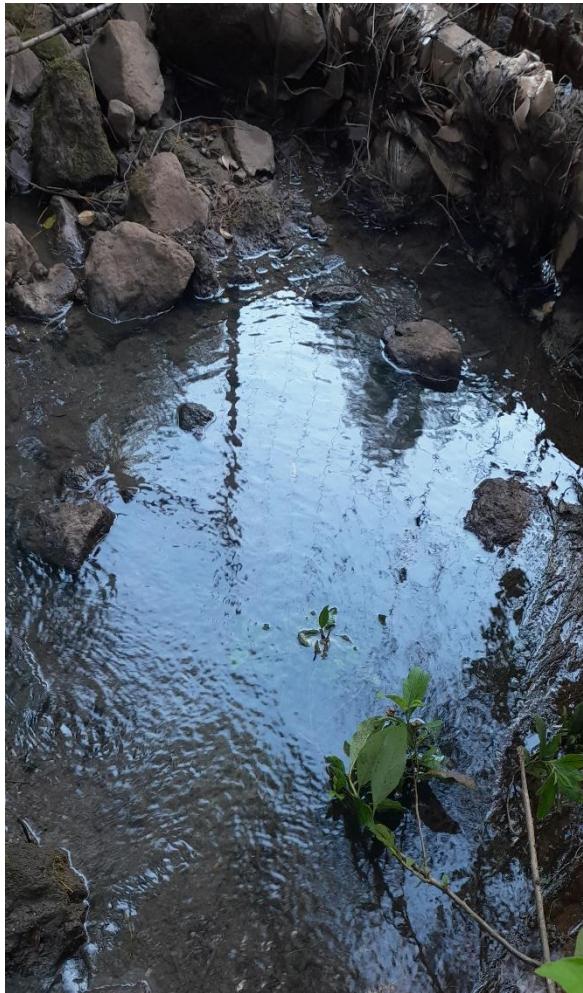
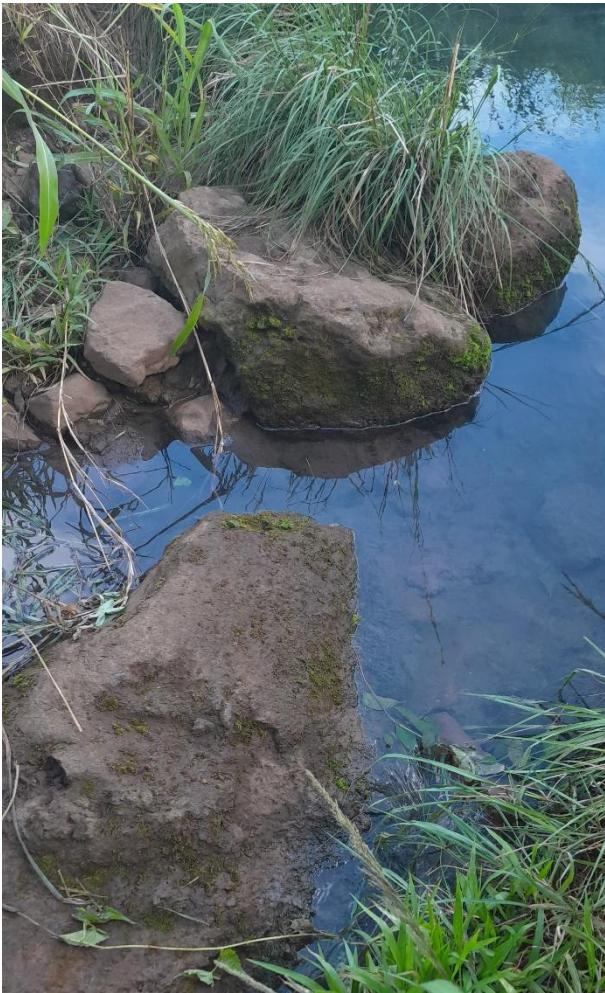
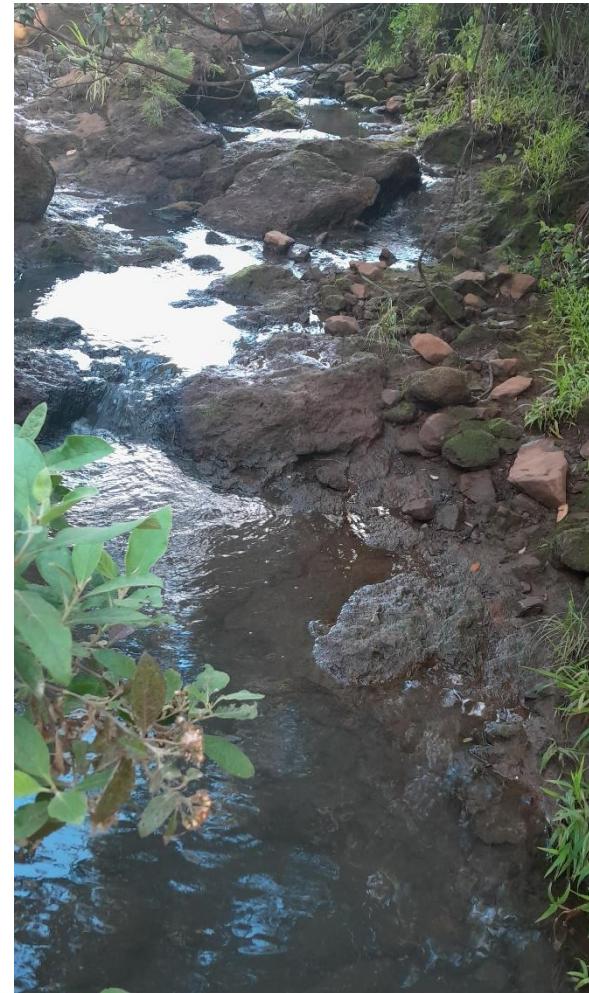
La majorité des sédiments a été repompée et évacuée vers le bassin de soufre. Il ne restait que de légères traces de sédiments sur certains rochers sur la partie la plus en amont.

Photos 14, 15, 16 – Etat du cours d'eau après nettoyage

Constat : Absence de sédiments sur les rochers. Seuls quelques légères traces subsistent sur la partie la plus en amont.
