# Débordement du conteneur open top 2 en aval du Pump Pit

NON-CONFORMITE ENVIRONNEMENTALE

Date : 03/02/2024

CE2024-DIMENC-135-12

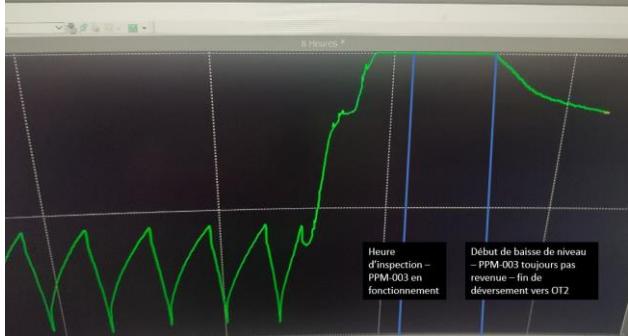
Courbe de niveau OT1 = début et fin de débordement vers OT2

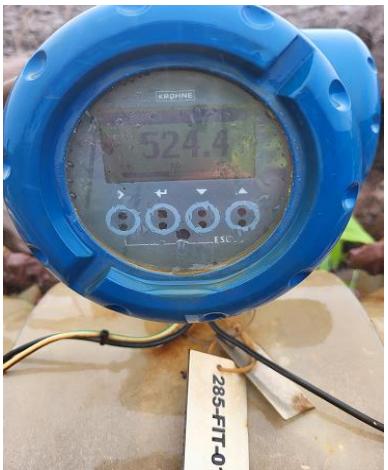
Débit pump pit vers KO2 - PPM11 et 13 + PPP-021

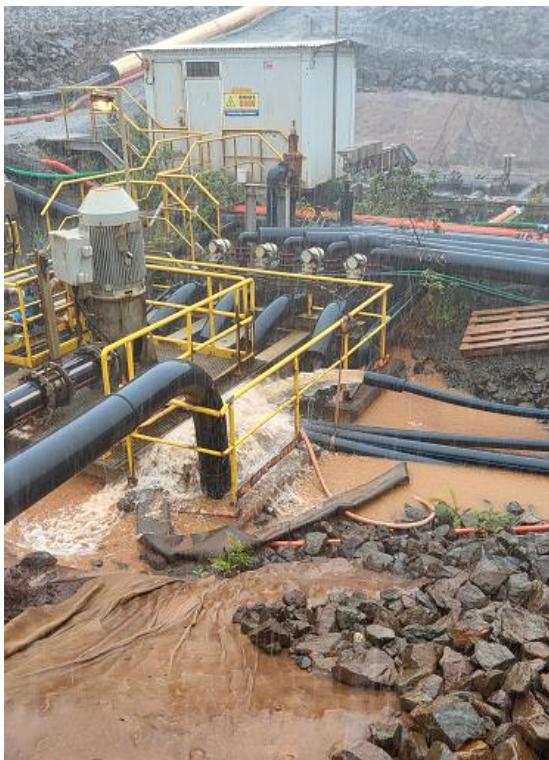
Retour OT vers pump pit - 3 pompes en fonctionnement

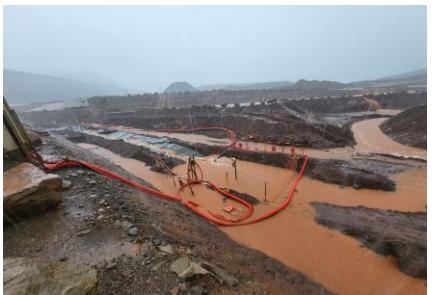
- Fortes précipitations entre 11h et 12h30.
- Les 2 conteneurs open top (OT1 et OT2) en aval du pump pit du parc de stockage des résidus KO2, permettant de récupérer les eaux des drains de pied de KO2, débordent car ils ne peuvent pas récupérer 100% du débit des eaux de pluie ruisselant sur la berme avec les fortes précipitations. Les 2 pompes PPM-001/002 du puisard 286-PND-003 et de l'OT1 fonctionnent.
- La pompe PPM-003 permettant de renvoyer les eaux du conteneur open-top 2 (OT2) vers le pump pit du parc à résidus KO2 s'est arrêtée sur défaut contacteur, mais n'aurait pas permis d'intercepter les flux.

Les eaux s'écoulent gravitairement vers le cours d'eau de la Kwé.

Débordement OT2

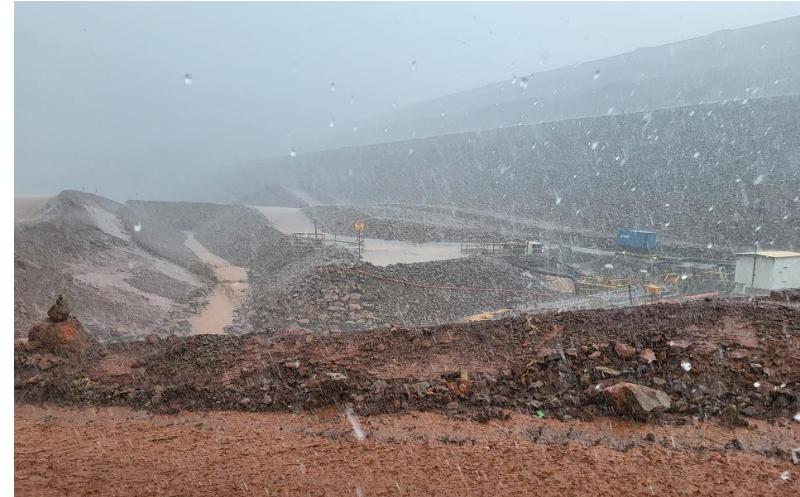
Vue des drains de pied de berme 1

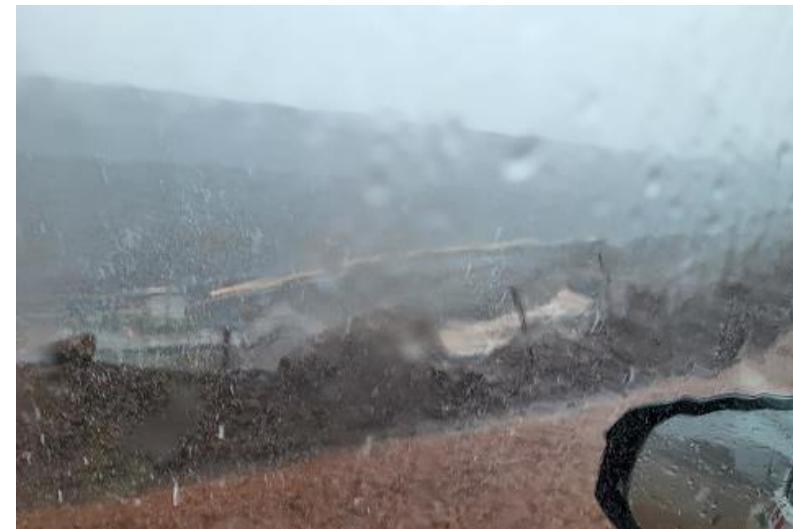
Vue des drains de pied de berme 2

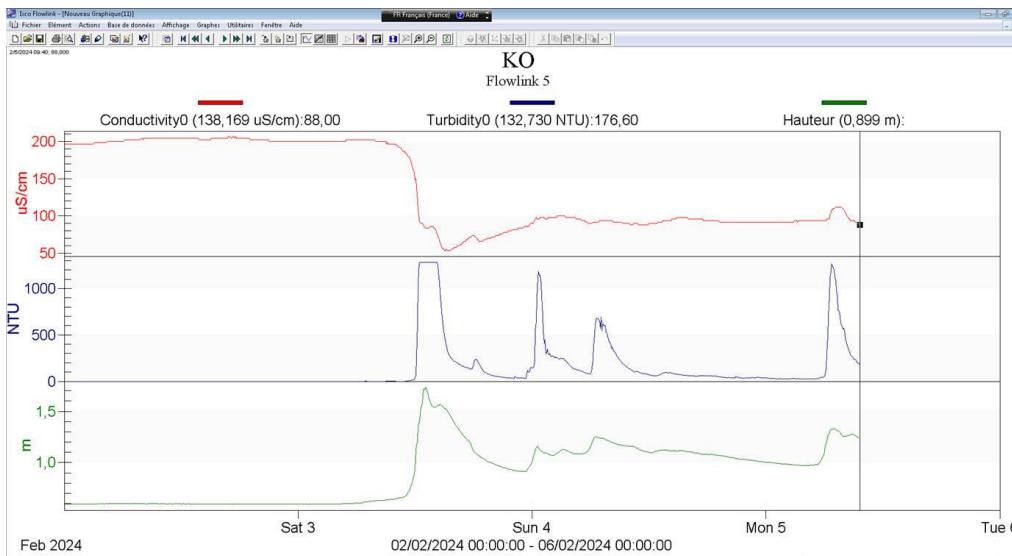
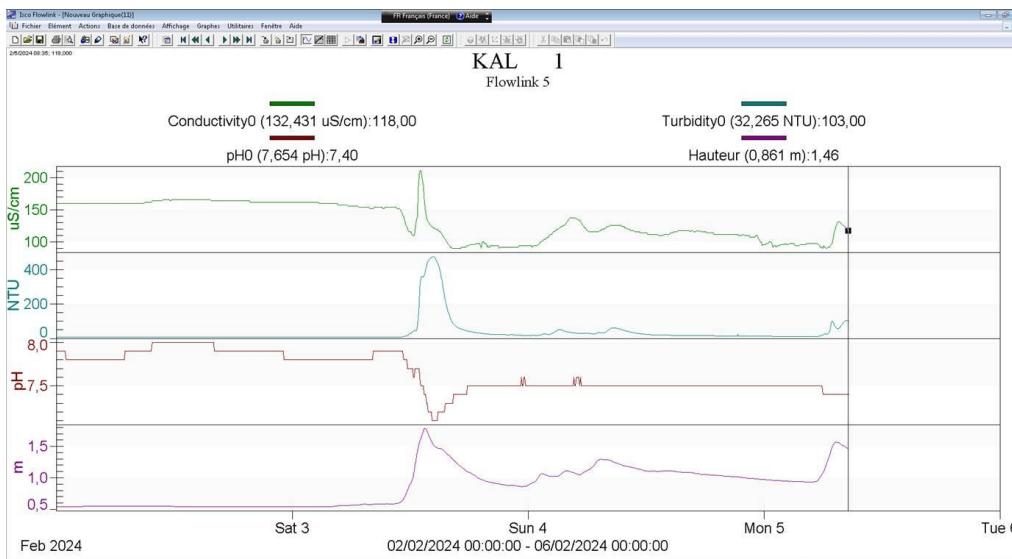
→ Aucune variation anormale de la qualité physico-chimique des eaux constatée sur les stations de surveillance en continu de la Kwé Ouest (KOL) et de la Kwé principale (KAL).
