VALE NC
QUAI VRAQUIER - Port GORO

Contrôle du dépôt des matériaux de déchargement
(A l'aplomb des défenses du wharf)

ETSM CR-ICT n°426-12/2021

Quai VRAQUIER – Port GORO

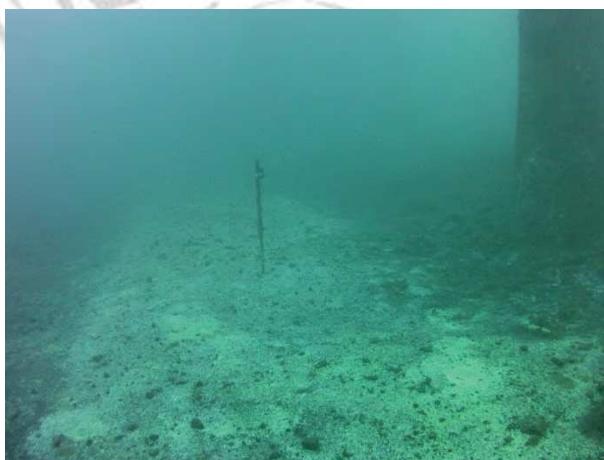
Base du futur merlon (Photo 2017)

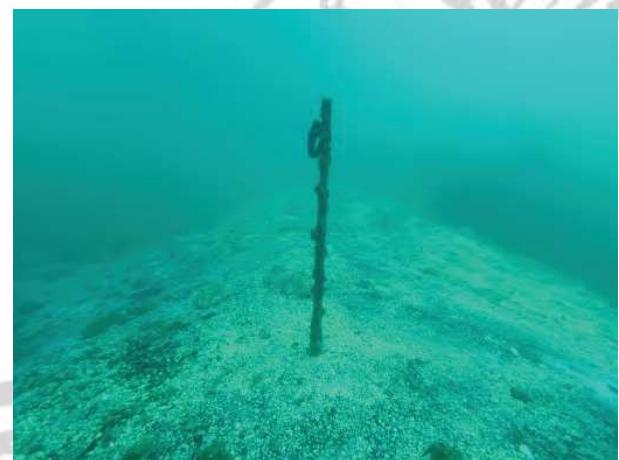
Merlon constitué (Photo 12-2021)

Piquet de référence sur ligne médiane du merlon longitudinal devant le quai

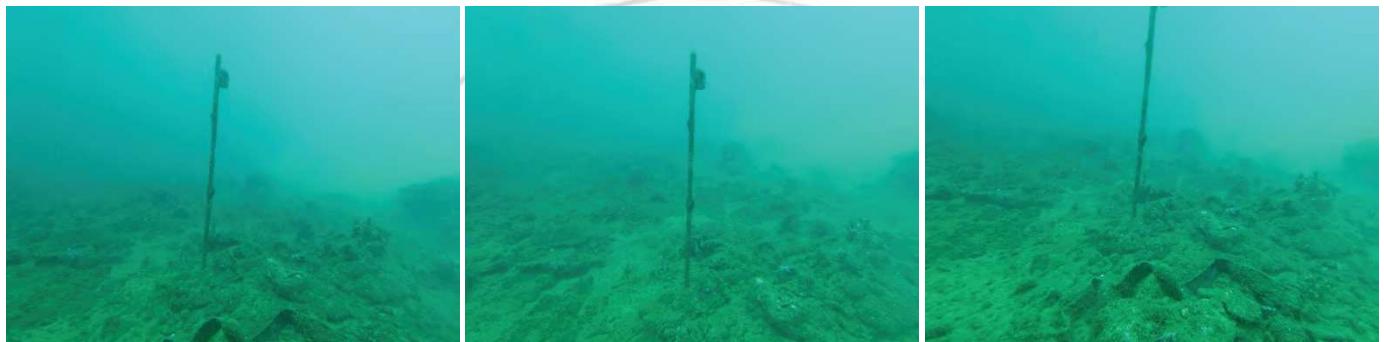
Pieu n°A-1 : Pieu à l'extrême wharf : Exempt de chute de matériaux

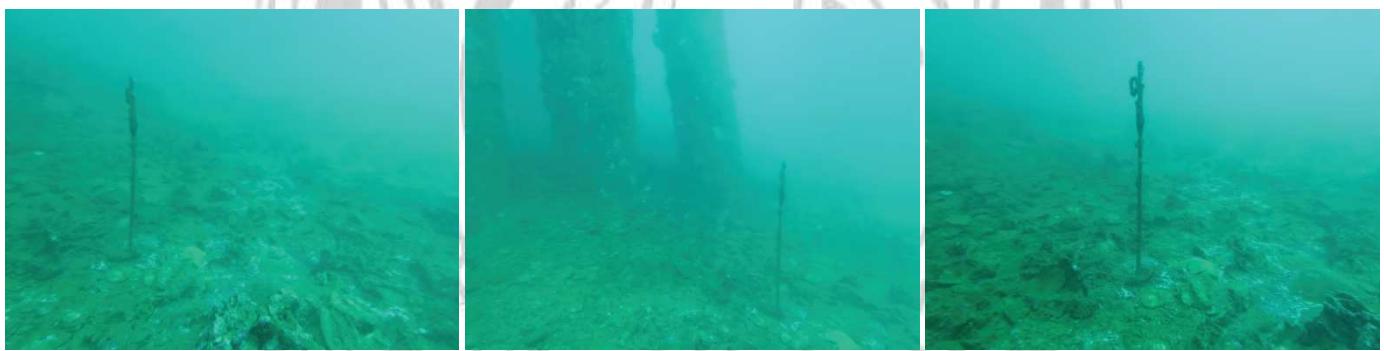
Pieu n°A-4 : Exempt de chute de matériaux – Pieu hors zone déchargement

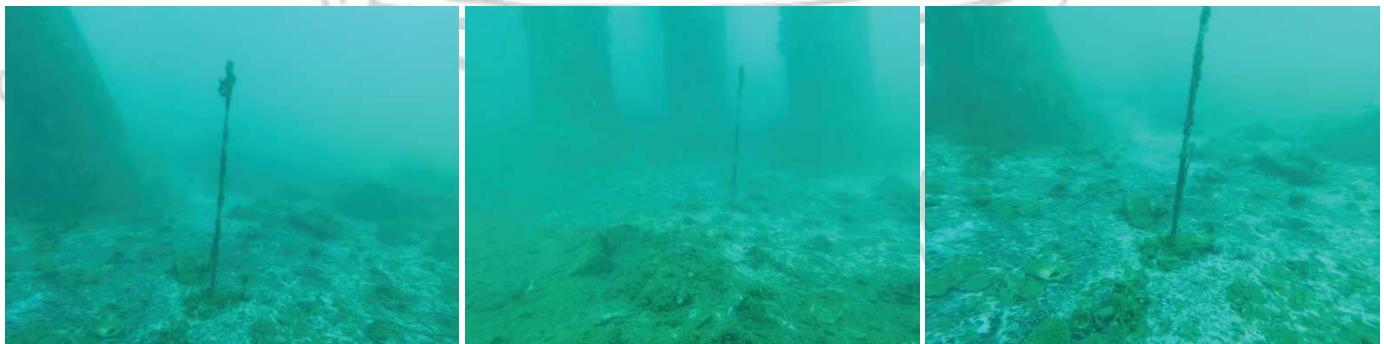
Pieu n°A-7 : Début de chute de matériaux (Trace résiduel de minerais uniquement)

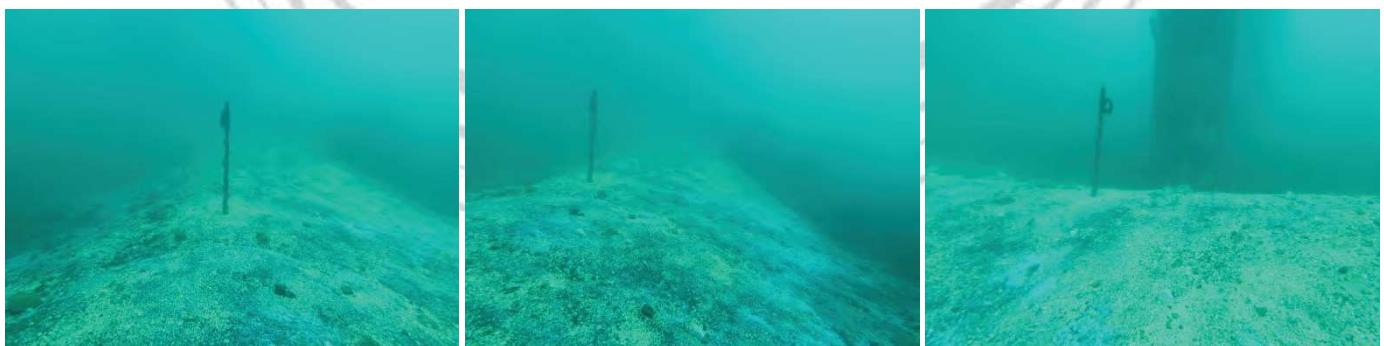
Pieu n°A-8 : Début de reconstitution du merlon de remblai sur zone de déchargement (soufre, charbon, calcaire)

Dominance apparente soufre et charbon

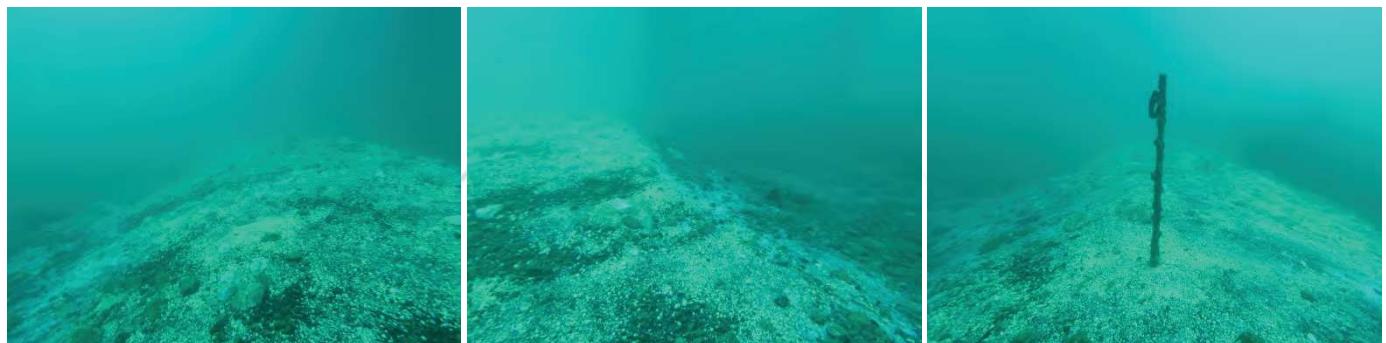
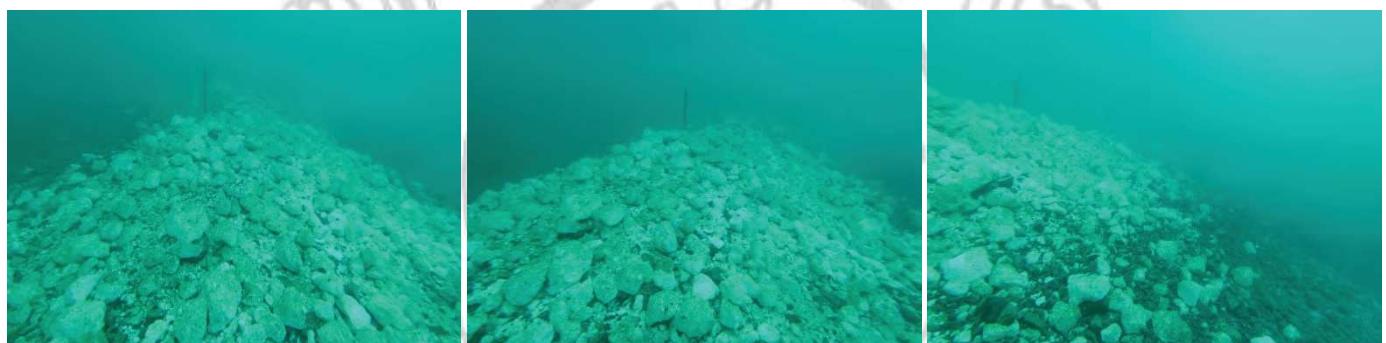
Pieu n°A-9 : Merlon constitué à +1000mm – Base merlon encore étroite

Dominance en première couche des cailloux de calcaire

Les deux piquets face aux pieux A9 & A15 ont désormais des piquets de référence de 1500mm
A ces deux emplacements précis le merlon est bien formé au-delà des 1000mm ; alors que les autres piquets n'ont atteint que 55% de leur hauteur en moyenne.

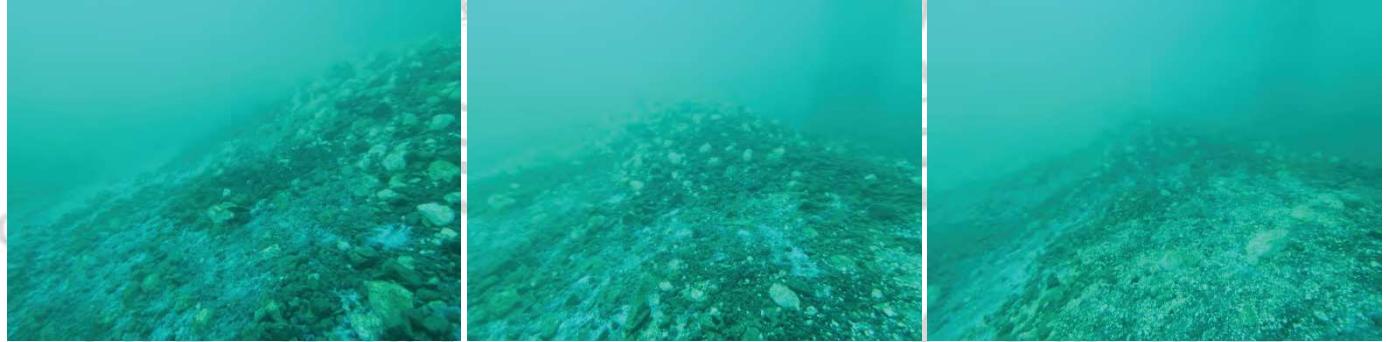
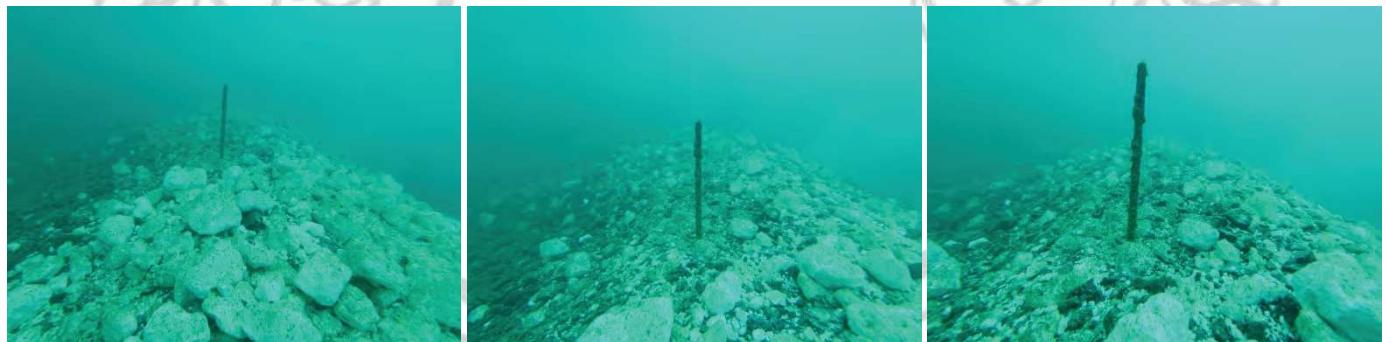
Base merlon encore étroite

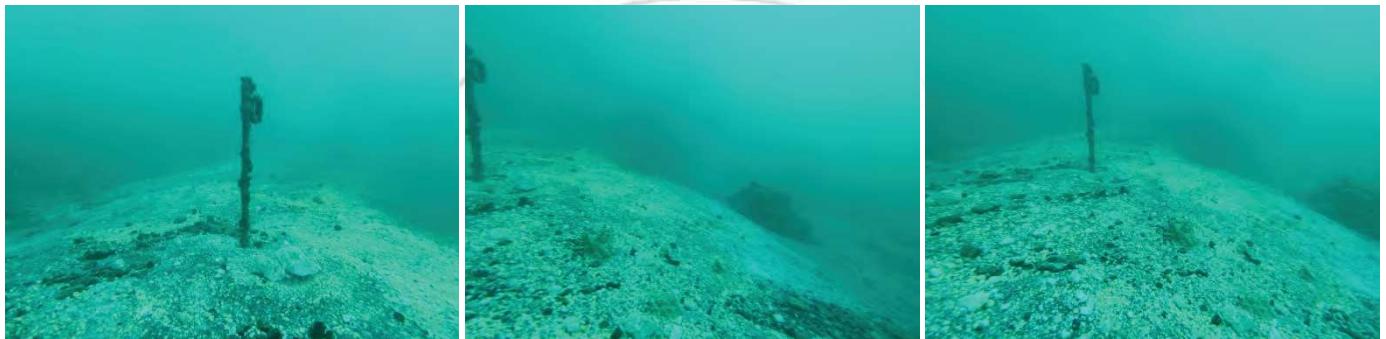
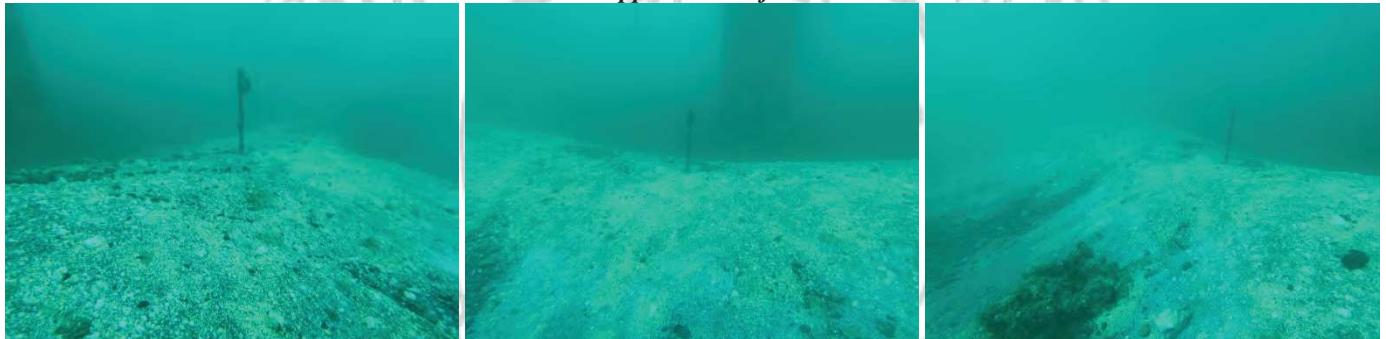
Pieu n°A-10 : Merlon en formation (soufre, charbon, calcaire)

Dominance apparente soufre et charbon

50% de la hauteur du piquet atteinte

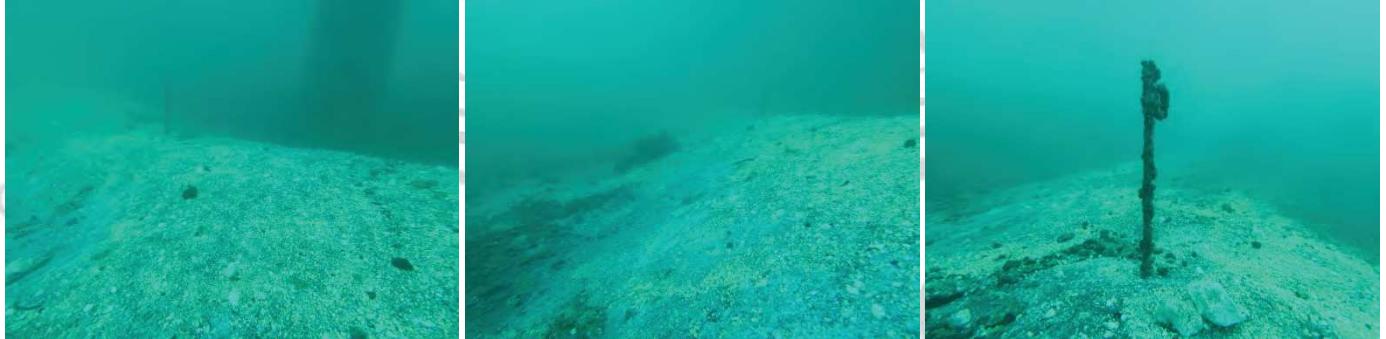
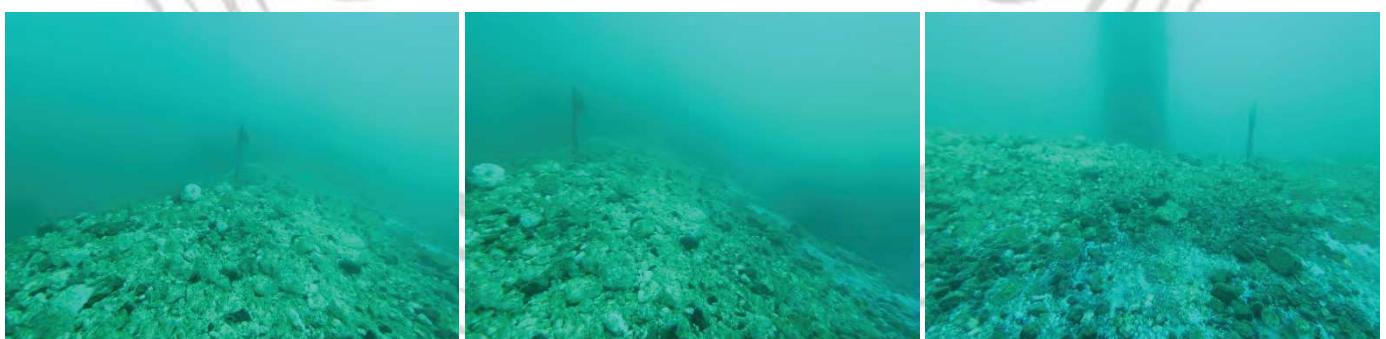
Pieu n°A-11 : Merlon bien formé (soufre, charbon, calcaire)

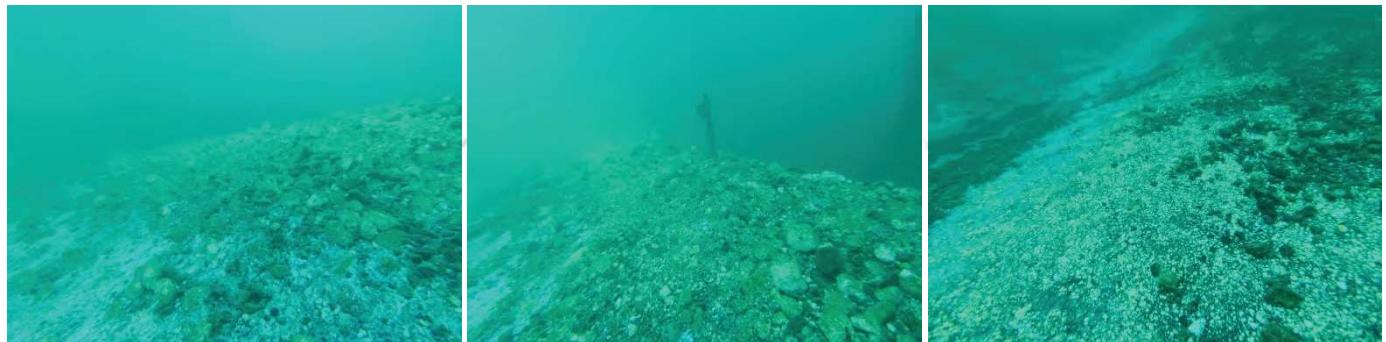
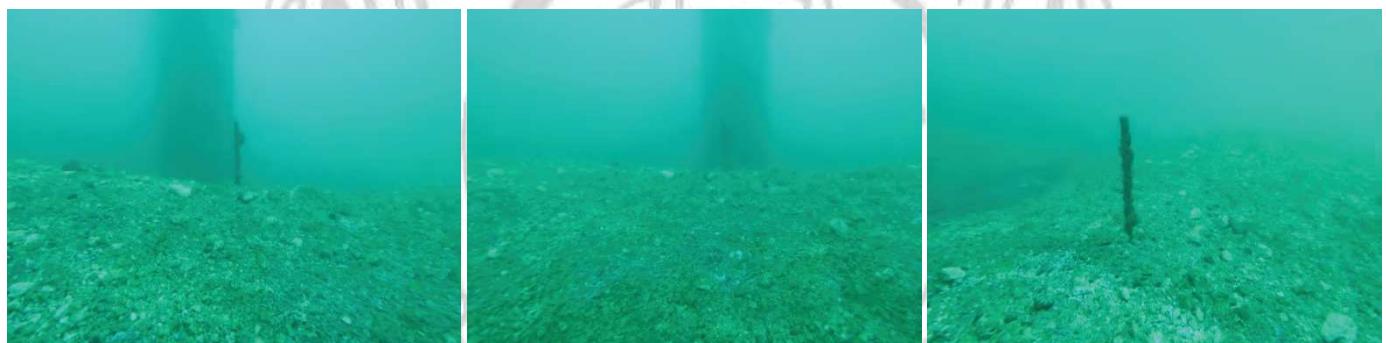
Pieu n°A-12 : Merlon de remblai bien constitué (soufre, charbon, calcaire)

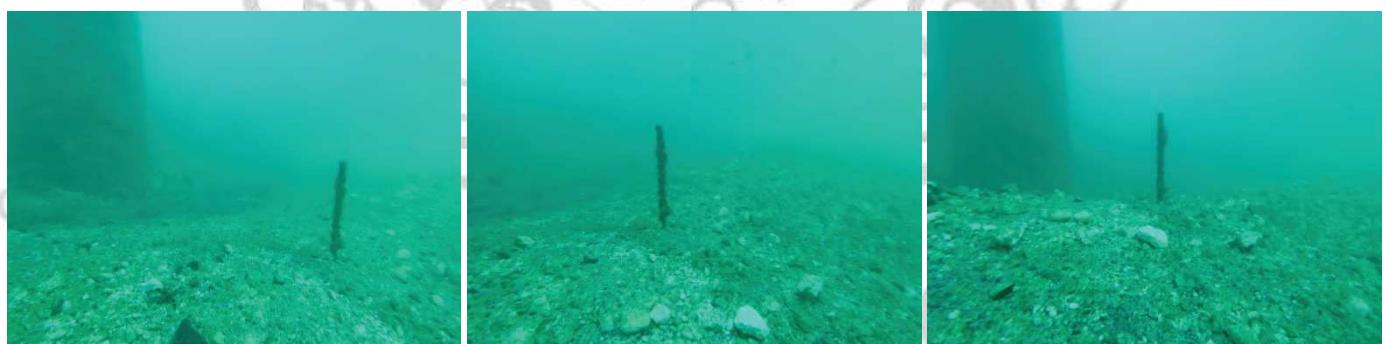
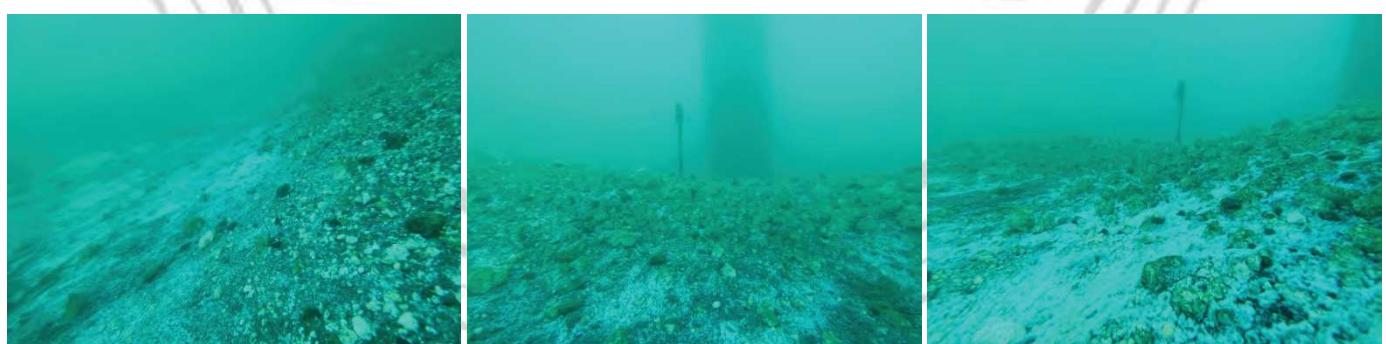
Pieu n°A-13 : Merlon à demi formé (soufre, charbon, calcaire)

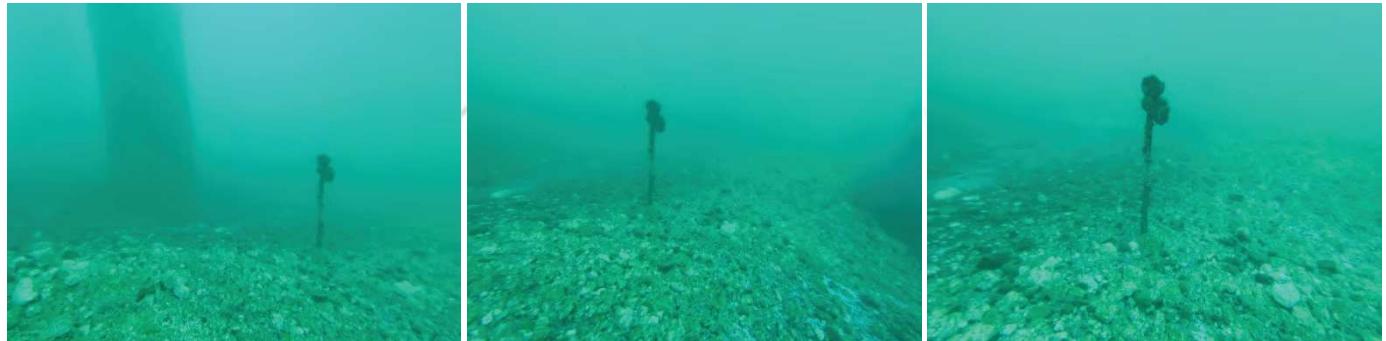
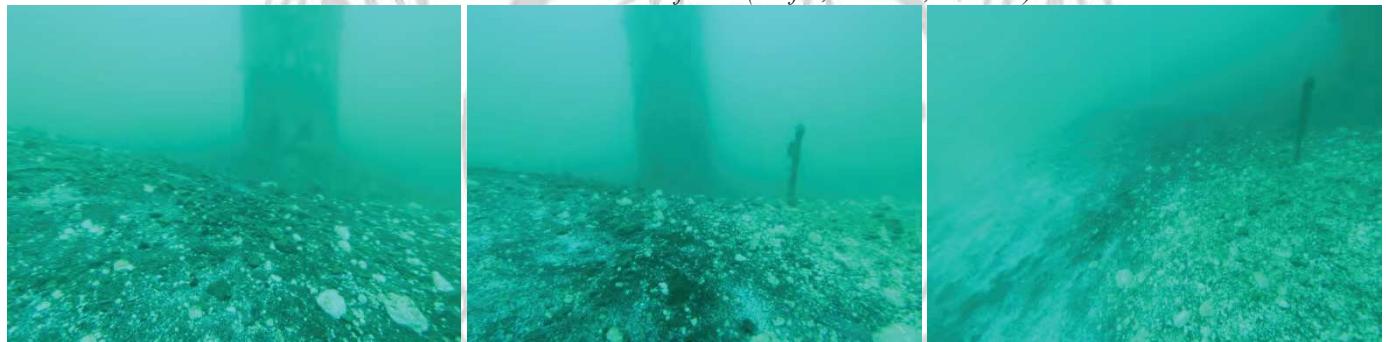
Pieu n°A-14 : Merlon à demi formé (soufre, charbon, calcaire)

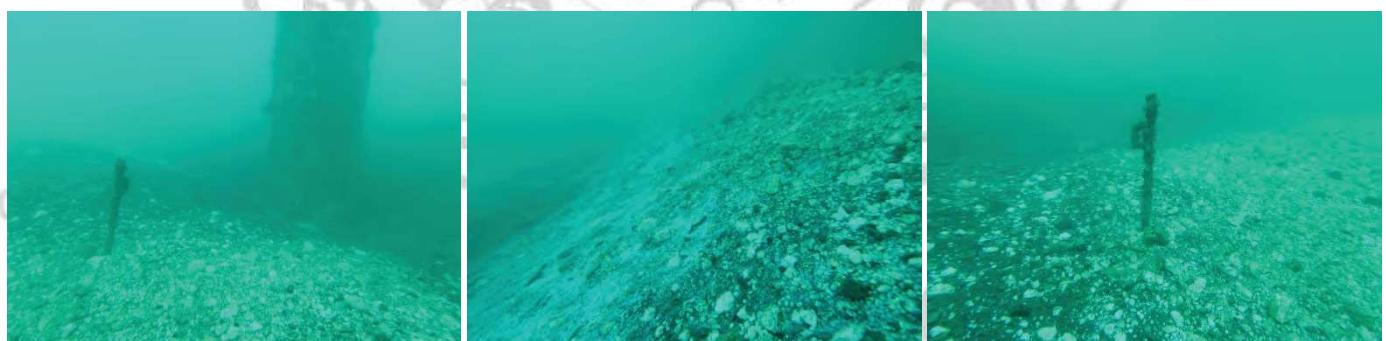
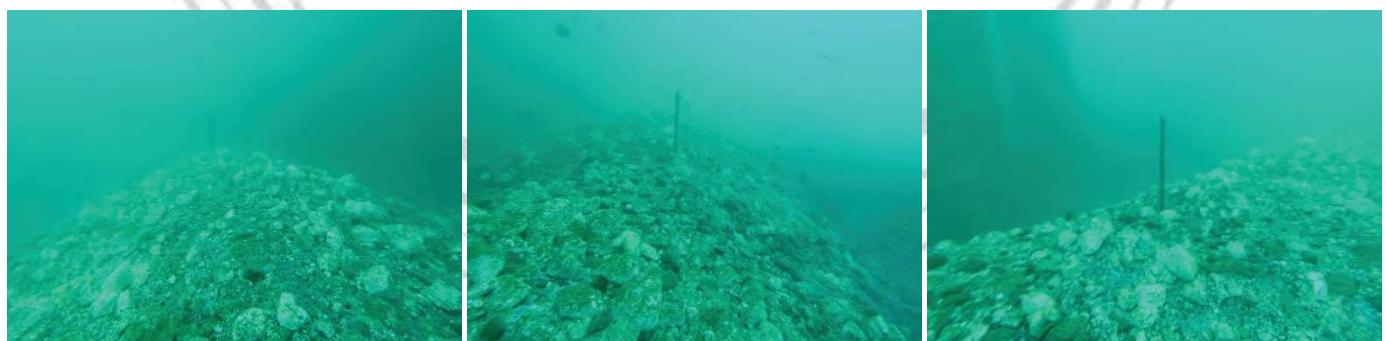
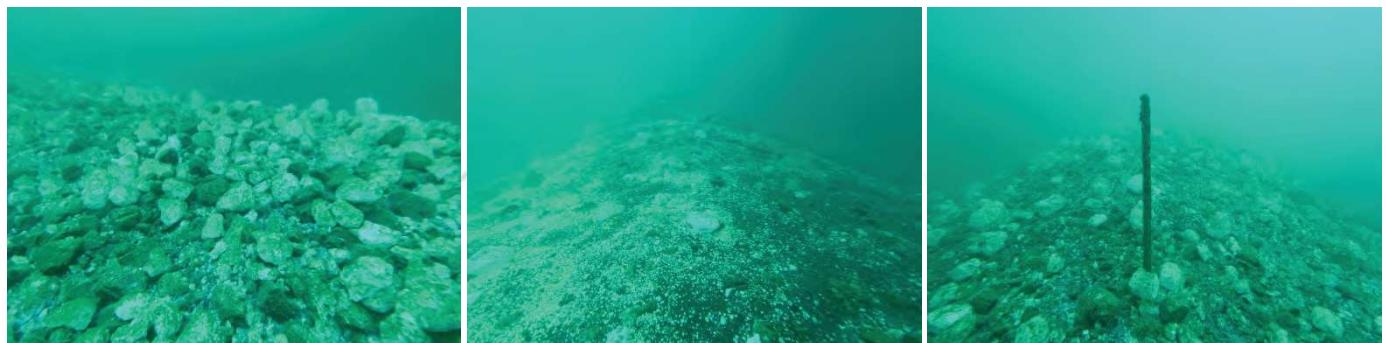
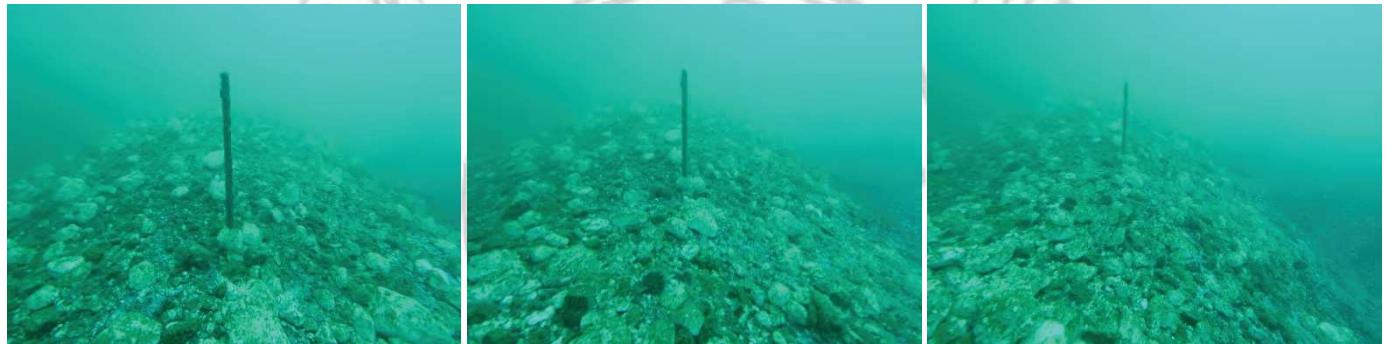
Pieu n°A-15 : Merlon ayant dépassé la hauteur du piquet de référence 1000mm

Piquet de 1500mm de hauteur

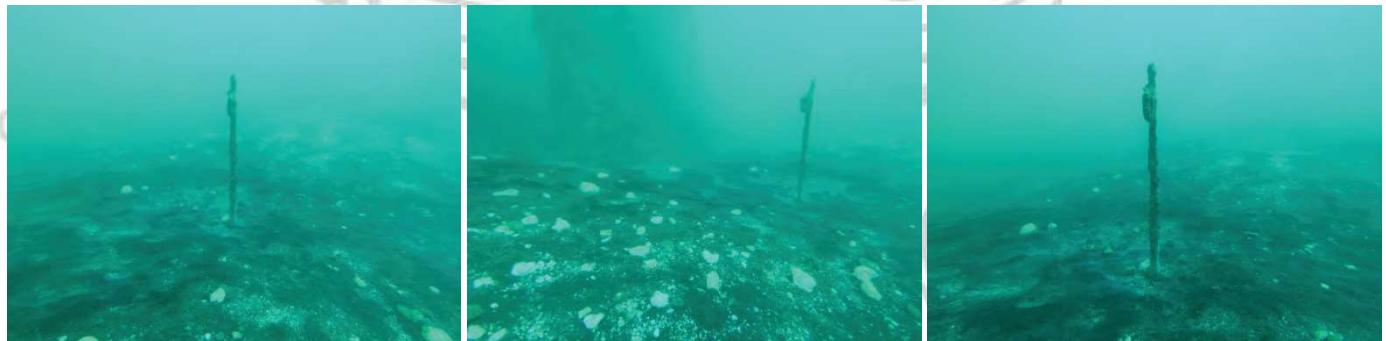
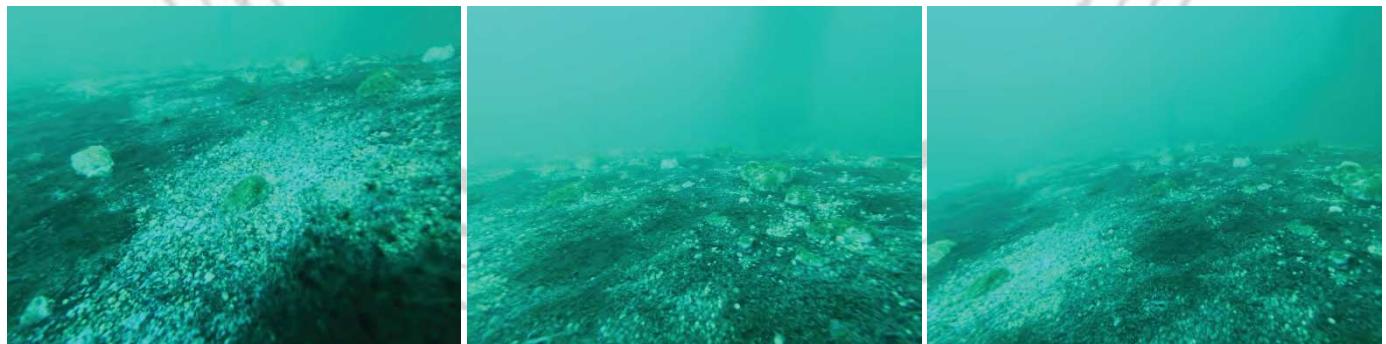
Pieu n°A-16 : Merlon à demi formé (soufre, charbon, calcaire)

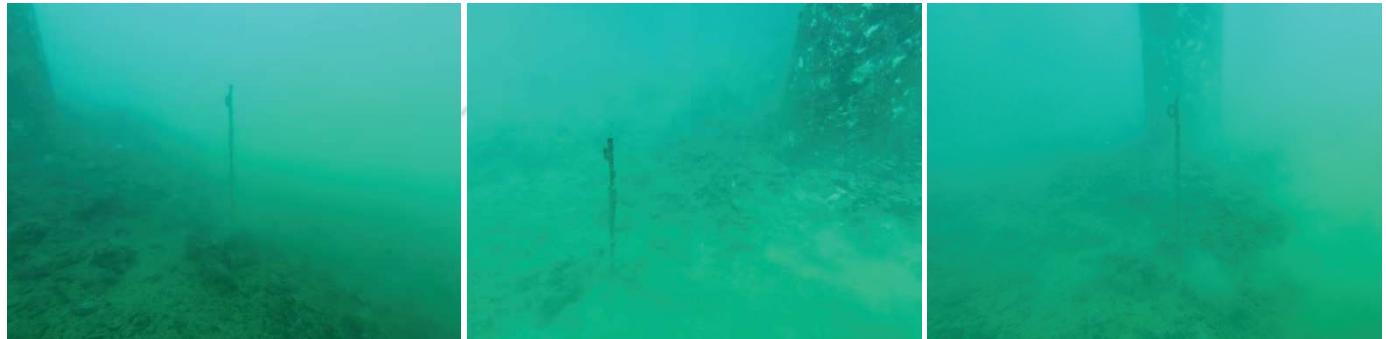
Pieu n°A-17 : Exempt de chute de matériaux – Pieu hors zone déchargement

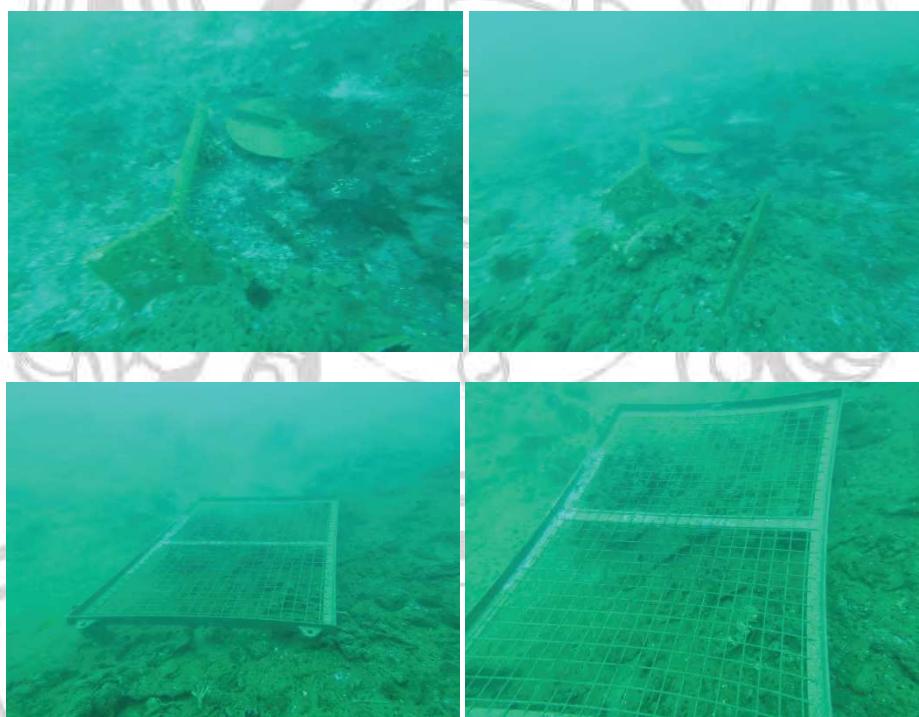
Autres : Déchets métalliques industriels repérés

**Les seuls objets que nous avons pu repérés sur le fond
Sont contenu sur deux photos**

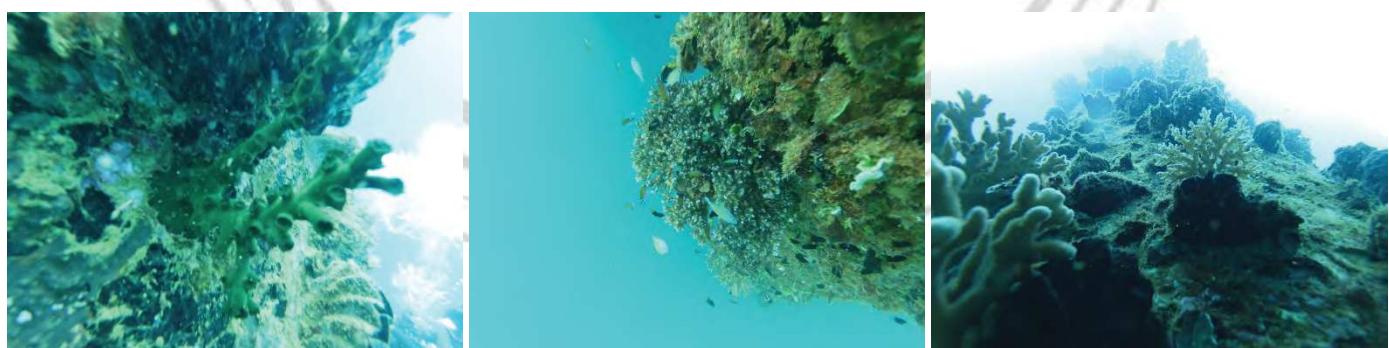
**Faune et flore sur les viroles du wharf VRAQUIER
Organismes vivant ayant fortement recouvert les pieux**
