# COMPTE RENDU D'OPERATION

## VILLE DU MONT DORE – 3DT

SUIVI DE L'ETAT DE L'ENVIRONNEMENT AUX  
POINTS DE REJETS DU TROP PLEIN DU PR DE  
BOULARI ET DU BY-PASS DE LA STEP DE BOULARI

### SUIVI PHOTOGRAPHIQUE

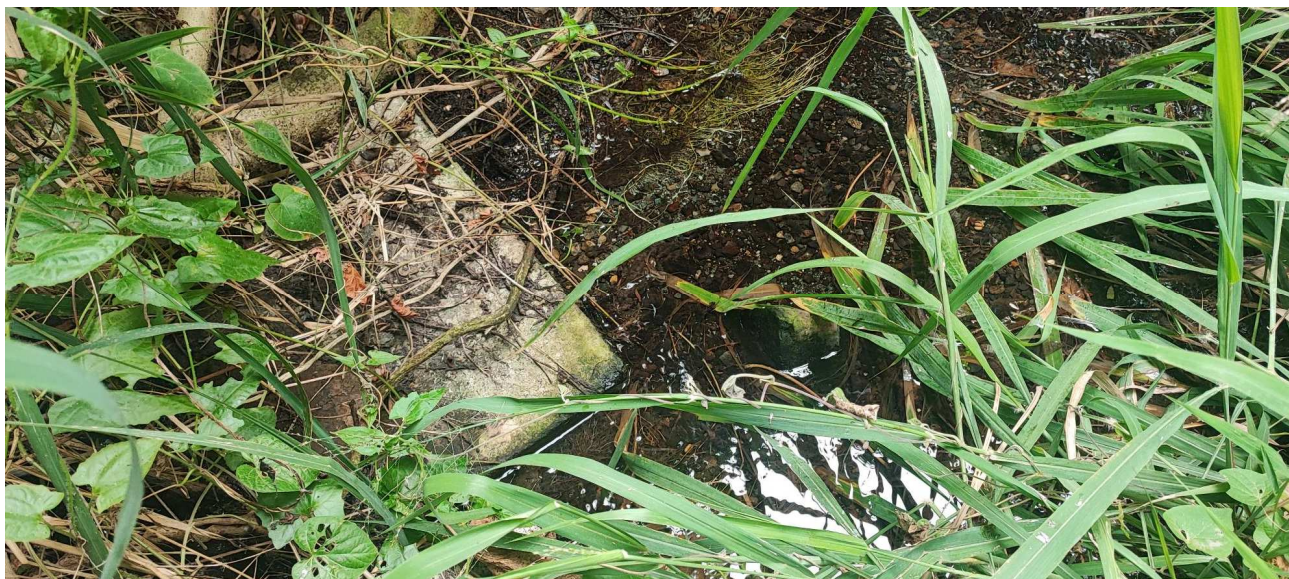
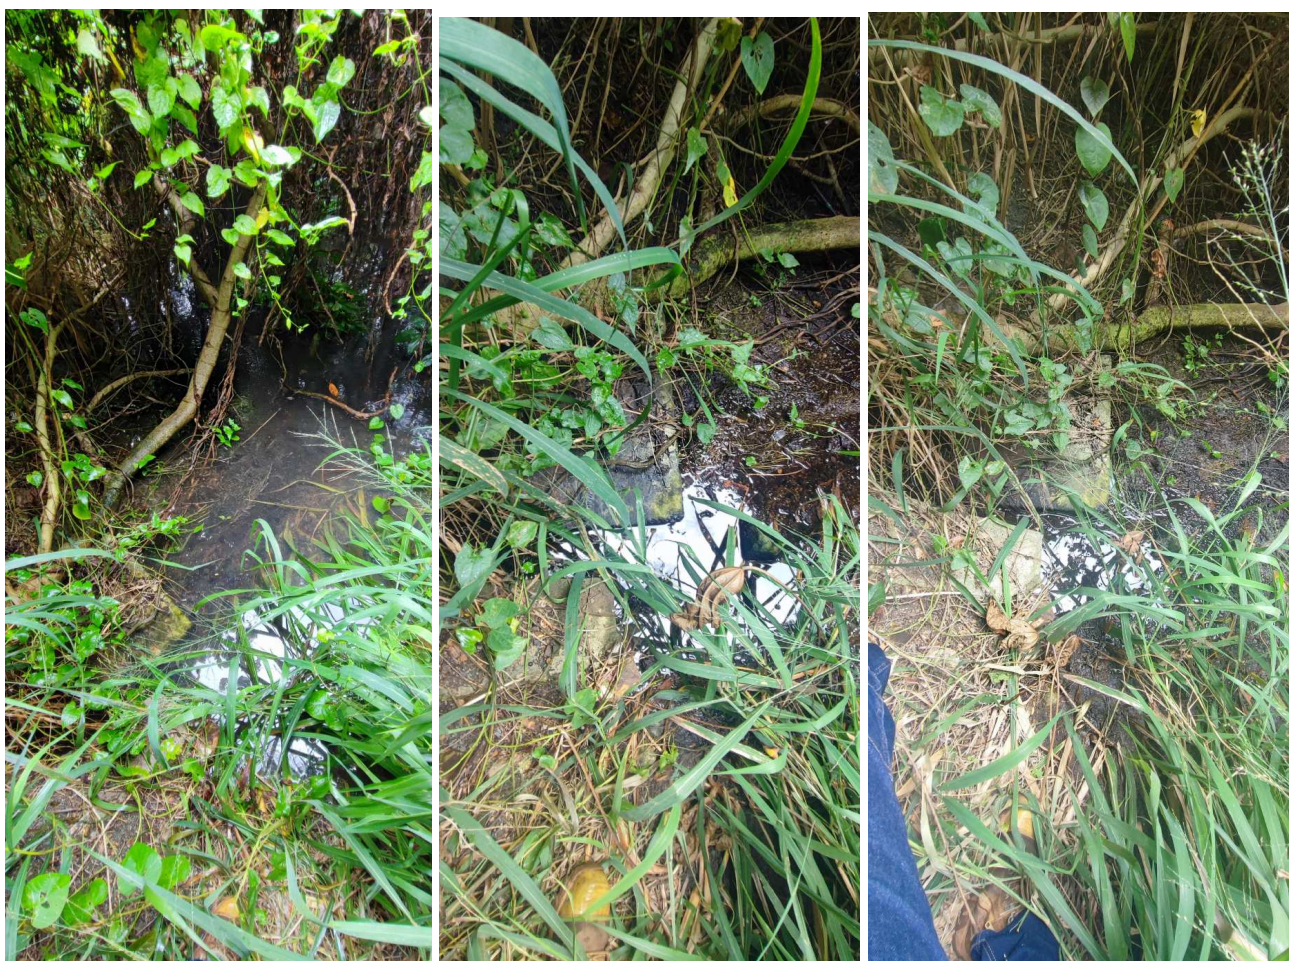
Photos des 02,12, 22 et 27/02/24

Après plusieurs mois, on ne note pas de modifications sur l'environnement au droit du point de localisation n°1.

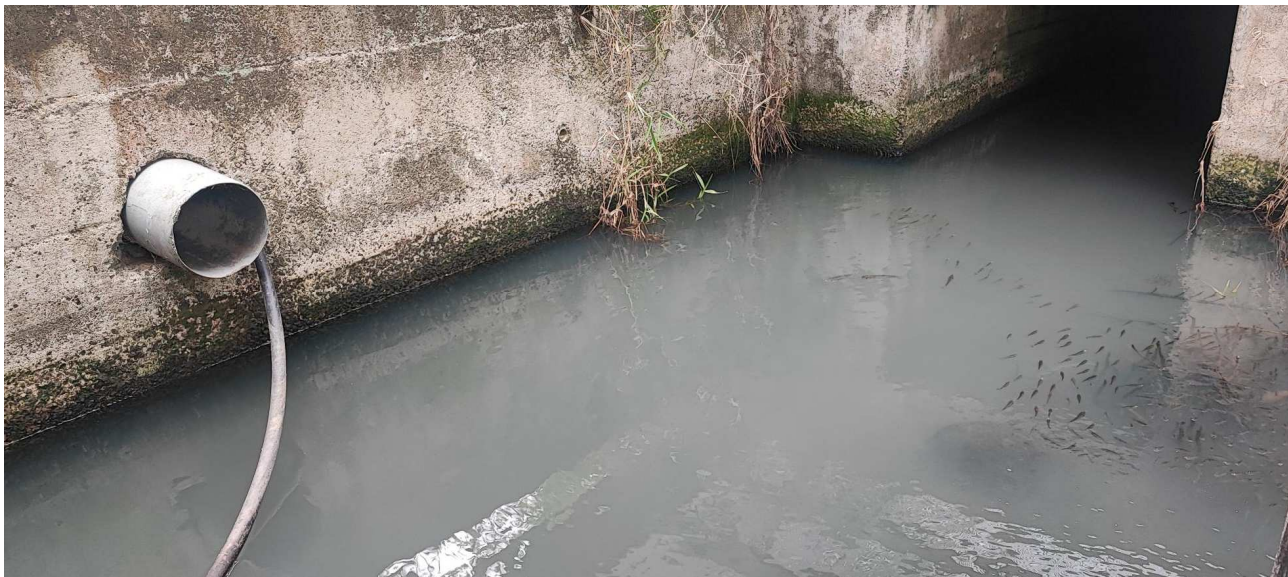
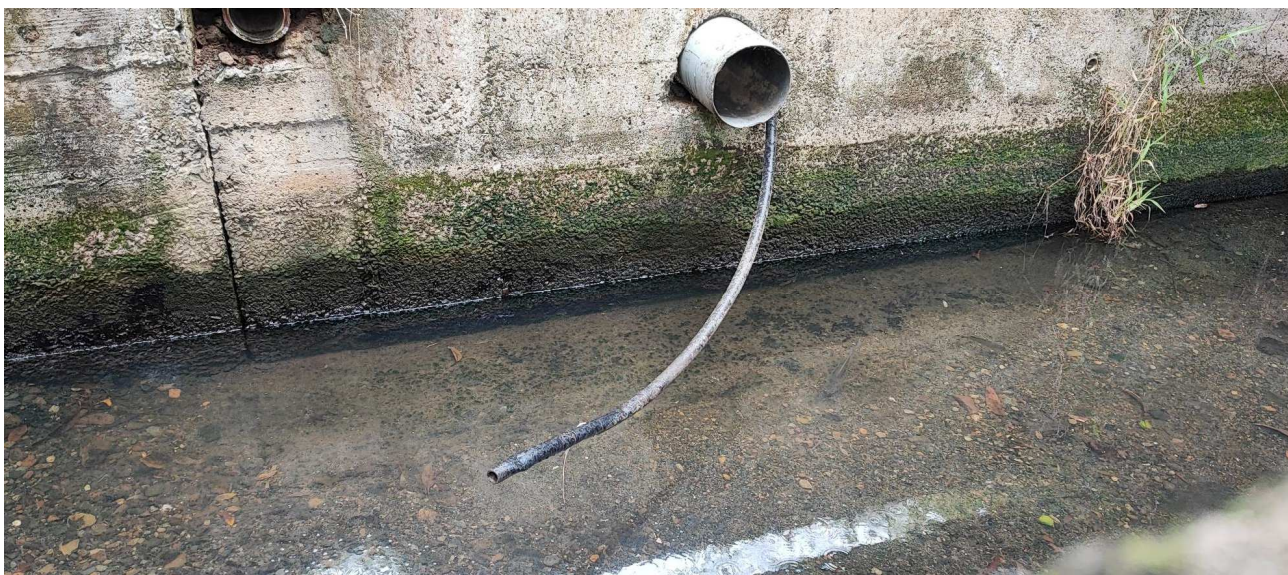
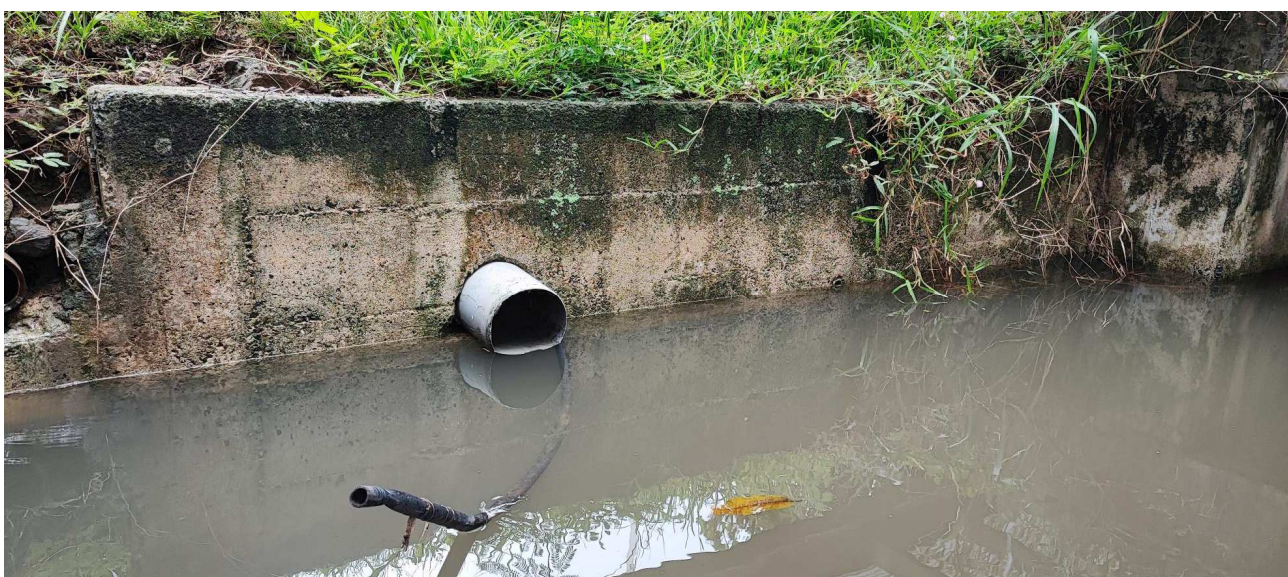
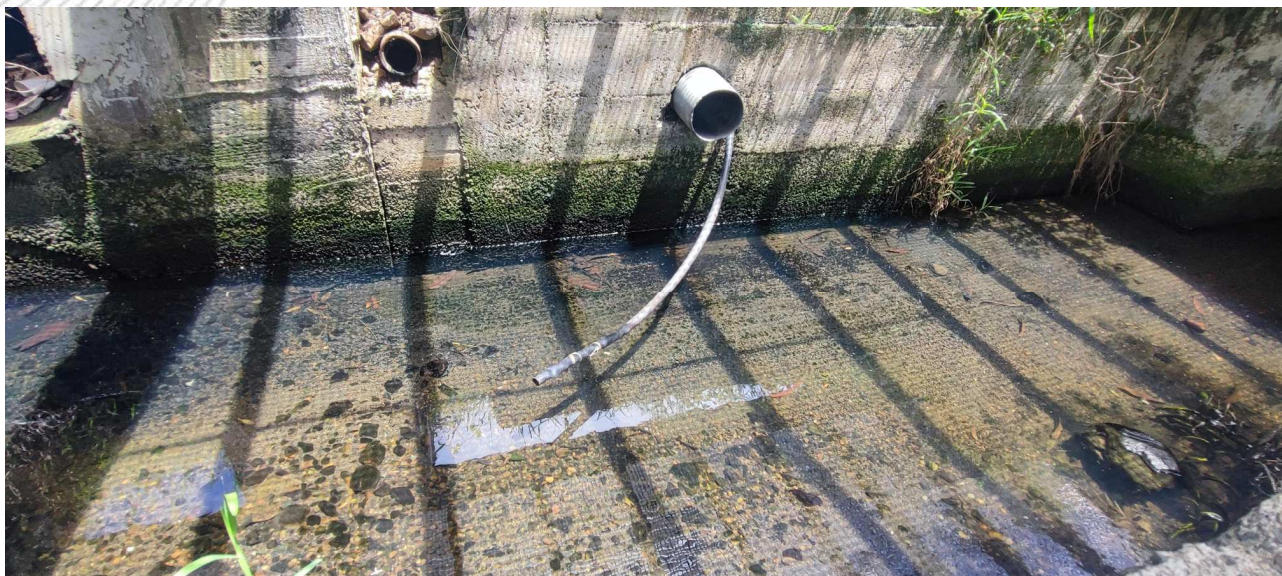
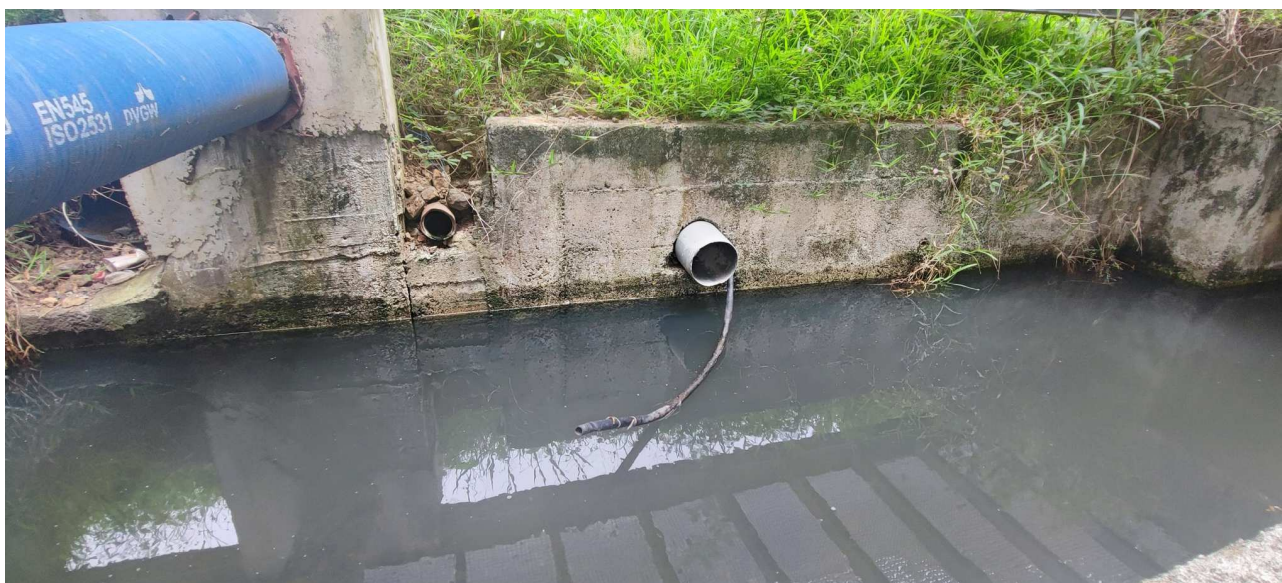
Photos des 02, 05, 12, 22 et 27/02/24

On note qu'à marée haute, l'eau au droit du point de localisation 2 est trouble.  
Après plusieurs mois, on ne note pas de modifications sur l'environnement au droit du point de localisation n°2.
