Surveillance des émissions

Rapport annuel 2020

Rejets liquides

Mai 2021

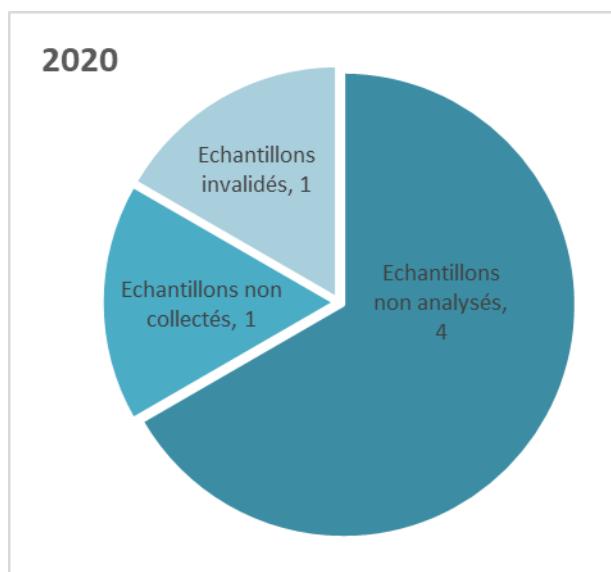
Figure 4 : Echantillons non analysés, non collectés ou invalidés en 2020

Un échantillon a été considéré invalide en septembre 2020, à la suite d'une intervention de maintenance l'échantillon été contaminé.

A titre d'information, du 13 juin au 2 juillet, la méthode de validation de l'échantillonnage composite n'a pas pu être appliquée. La balance du laboratoire était indisponible, le volume de l'échantillon composite a été évalué à l'aide d'une réglette. A cette période trop d'écart négatifs sont relevés, la méthode alternative n'est donc pas adaptée. Pendant cette période l'ensemble des échantillons sont considérés valides.

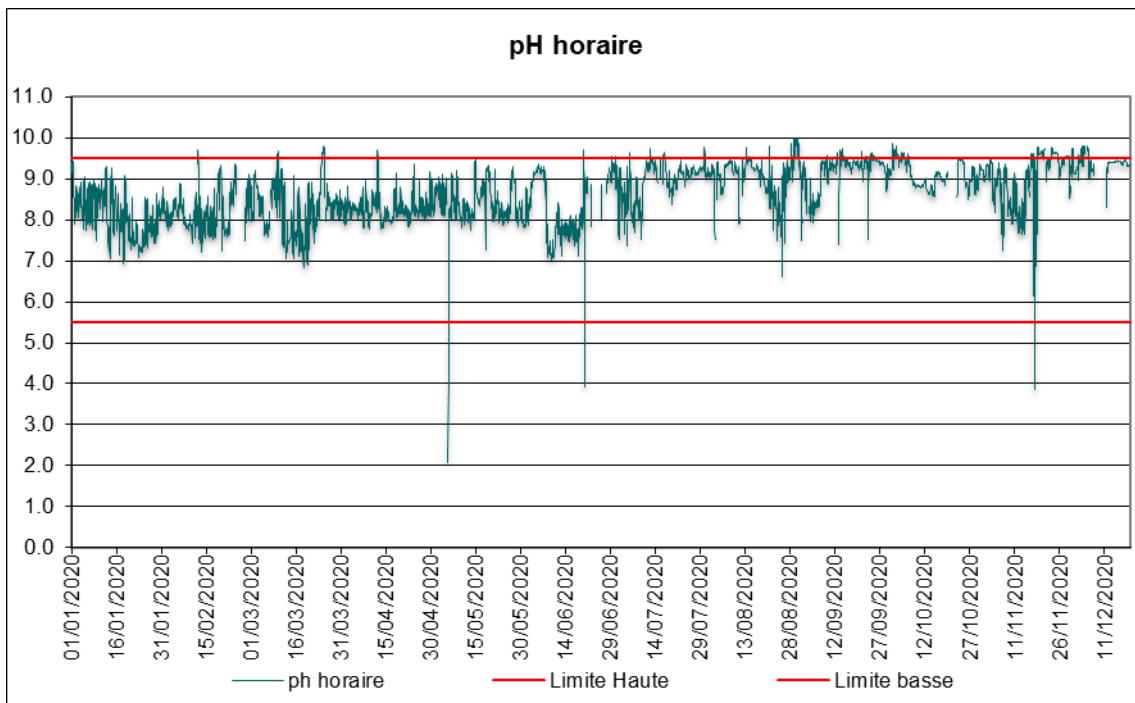
Figure 8 : Valeurs horaires enregistrées au niveau du rejet de l'unité de traitement des effluents de l'usine (2020)

Les mesures de pH horaires présentent un taux de conformité variant entre 85 et 100%. Une dégradation de la conformité des mesures est observée en fin d'année. Cette dégradation est liée au traitement exclusif à la chaux, la ligne de SO₂/Air étant indisponible lorsque l'usine d'acide est à l'arrêt. La cible de pH pour l'abattement des métaux dans l'effluent est de 9.5. La régulation du pH à ces taux est parfois instable. Les causes des dépassements en pH sont traitées en détail au Tableau 19.

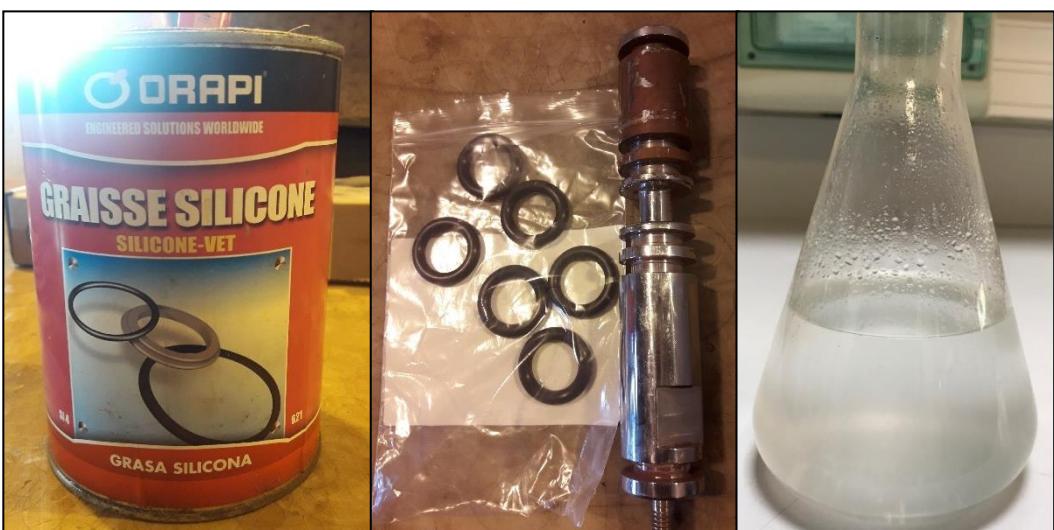
Figure 9 : Contamination de l'échantillon du 27/09 au 28/09

Paramètre	Valeur	Limite ICPE	Période échantillon	Type de donnée	Fréquence de suivi	Type d'échantillon	Analyse des causes	Mesures correctives	Conformité	
							la sonde pH était incorrecte (problème de calibration). Également, il convient de noter que le redémarrage du circuit n'a pas permis de faire baisser le pH de la 285-TNK-016.	Mise en place d'un système automatique d'alerte par email en cas de non-conformité Mise en place d'une réunion hebdomadaire systématique Chef De Secteur + Ingénieur opération + Environnement Instruction décrivant la chaîne d'alerte à mettre en œuvre en cas de non-conformité		
pH	2.8	5.5 - 9.5	05/05/2020 05:00	06/05/2020 05:00	Concentration	Journalière	Composite	La non-conformité est liée à une erreur de pilotage. La sonde pH de la 285-TNK-016 (dernière cuve avant envoi à l'océan) indiquait un pH bas et l'échantillon en manganèse indiquait une valeur basse, ce qui a induit en erreur l'opérateur. En effet, celui-ci croyait que la sonde pH était incorrecte (problème de calibration). Également, il convient de noter que le redémarrage du circuit n'a pas permis de faire baisser le pH de la 285-TNK-016.	Ajout d'un interlock « permissif » pour bloquer le démarrage des pompes lors d'une détection de pH bas Inclure dans les tableaux de bord quotidiens le suivi du pH à l'océan Mise en place d'un système automatique d'alerte par email en cas de non-conformité Mise en place d'une réunion hebdomadaire systématique Chef De Secteur + Ingénieur opération + Environnement Instruction décrivant la chaîne d'alerte à mettre en œuvre en cas de non-conformité	Non-conforme

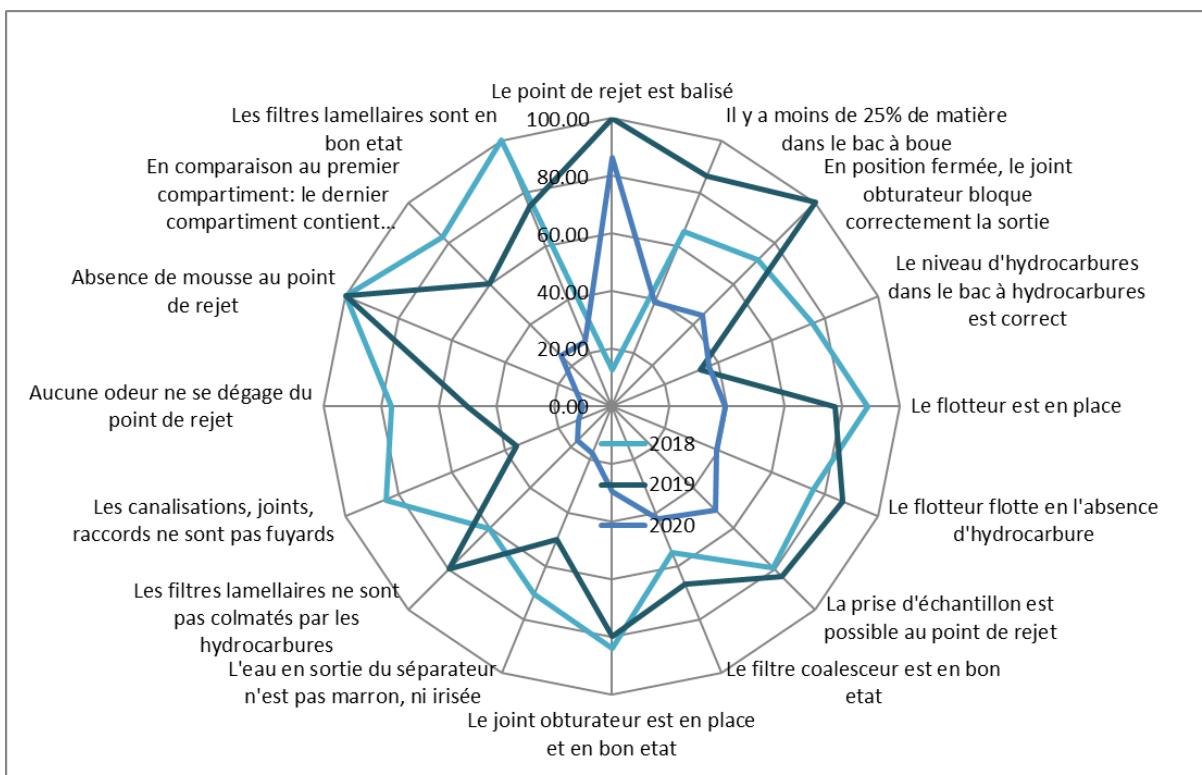
Figure 10 : Conformité des points d'inspection en 2018, 2019 et 2020

En 2020, 60 inspections de séparateurs à hydrocarbures ont été menées, 37% des points inspectés sont conformes. Cela représente deux inspections pour l'ensemble des séparateurs à hydrocarbures en fonctionnement sur l'ensemble des sites de VNC.

En 2020, les non-conformités relevées portent majoritairement sur une eau irisée ou turbide en sortie de séparateur, un colmatage des filtres lamellaires, des canalisations, joints ou raccords fuyards, une odeur et une présence de mousse au point de rejet. Lorsqu'une non-conformité est relevée, une mise à blanc du séparateur à hydrocarbure est réalisée. Cela consiste en une vidange complète du dispositif par un camion spécialisé qui est ensuite rempli d'eau claire pour un fonctionnement optimal.
