# Débordement du conteneur open top 2 en aval du Pump Pit

## NON-CONFORMITE ENVIRONNEMENTALE

Date : 23/04/2024

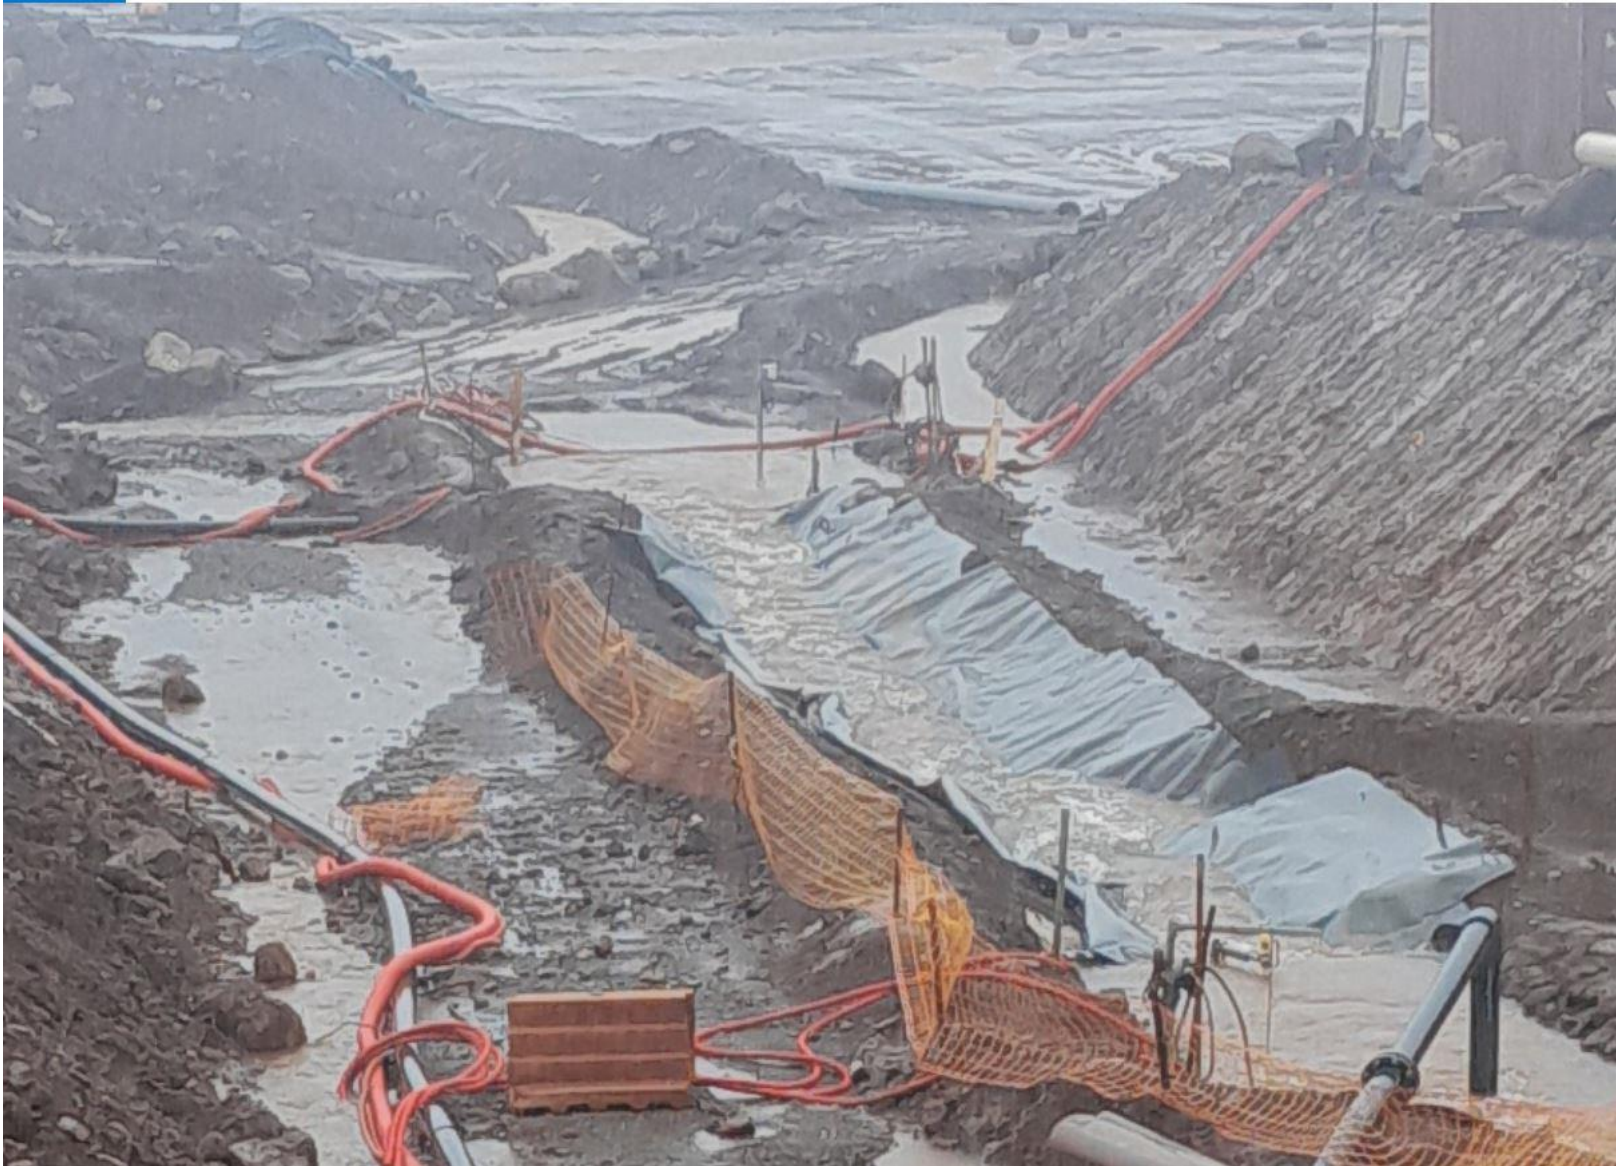
Le 23/04/24 à 14H40, pendant la période de grosse pluie, le disjoncteur principal a sauté à cause de la température à l'ESR, ce qui a fait déborder les Open TOPs.

# Photos – Débordement des open tops

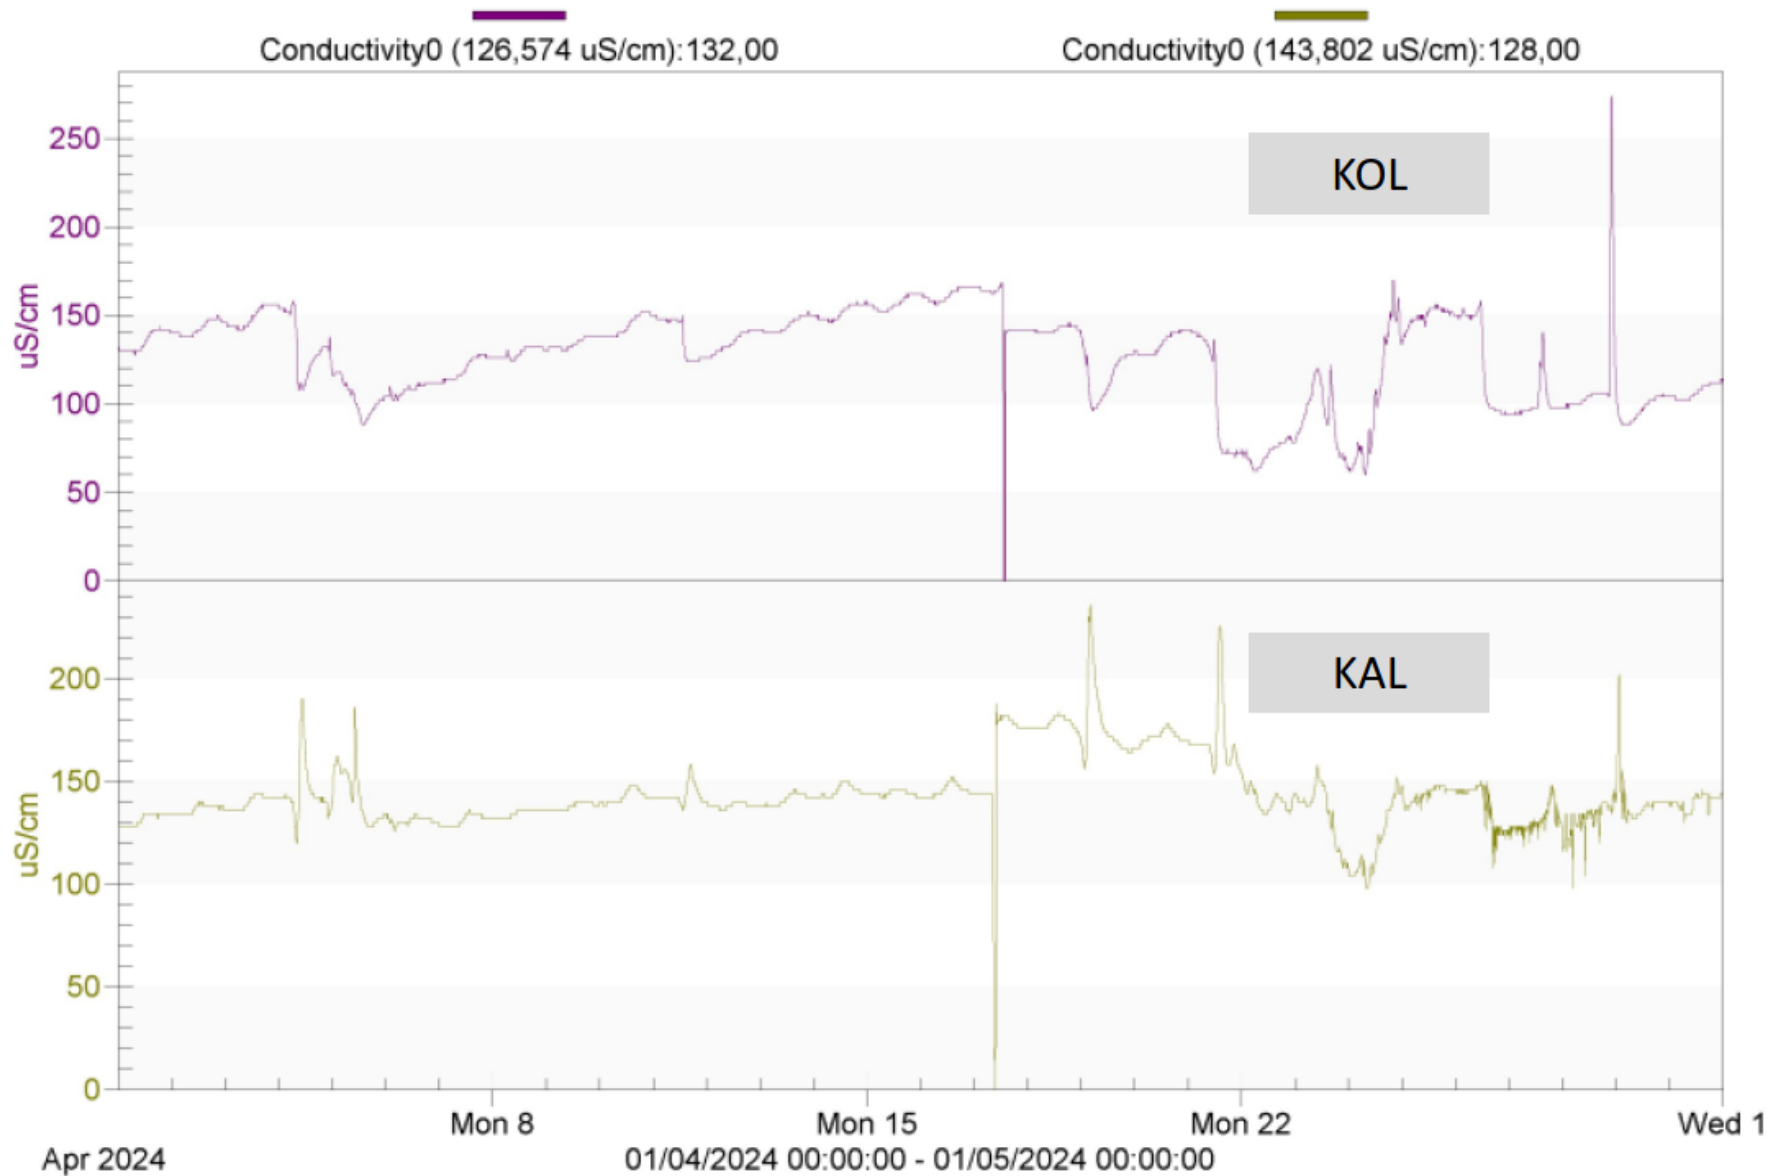
# Vérification de la qualité des eaux de la Kwé
