## Rapport d'incident N° G-03-2023

En date du 18/02/2023

Accident d'aéronef de type ULM à proximité de la zone en exploitation, casier E1.

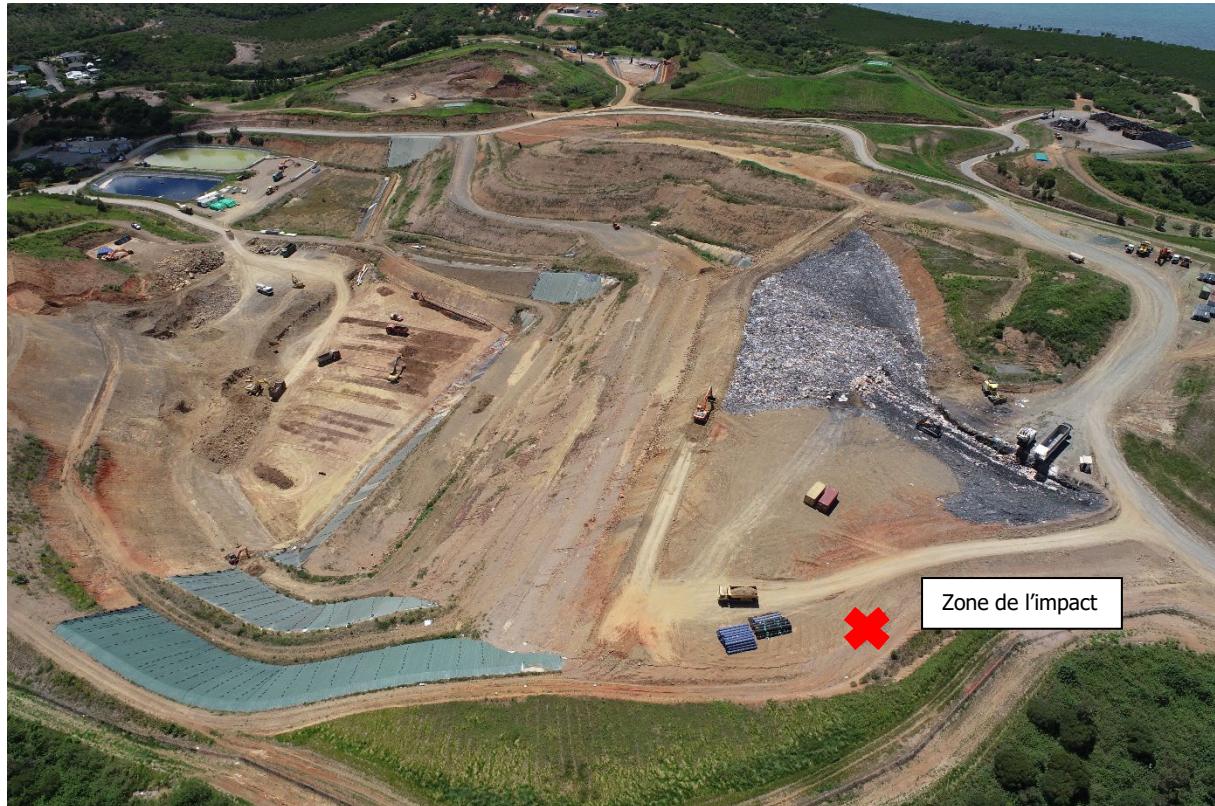
Samedi 18/02/2023 vers 9h30, un aéronef survolant le site s'est posé en urgence sur une zone en couverture provisoire à proximité de la zone en exploitation du casier E1.

En fin de course, l'aéronef a percuté le talus au nord de la zone et a pris feu. Le pilote est décédé malgré l'intervention immédiate des agents d'exploitation et l'agent de sécurité présents sur place.

Il semblerait qu'une panne moteur soit à l'origine de l'atterrissement d'urgence. La Brigade Enquête Aérienne de Tontouta (BEA) est chargée de l'enquête.

Hormis la zone d'impact, aucun dégât n'a été constaté. Aucun impact sur l'environnement n'est à déplorer.

L'interdiction de survol du site par des aéronefs permettrait d'éviter le renouvellement de ce type d'accident. En l'état et après vérification auprès du BEA, le survol du site reste autorisé.
