# Débordement du système d'interception des eaux de drainage du barrage KO2 (conteneurs open-top)

**NON-CONFORMITE ENVIRONNEMENTALE**

CE2024-DIMENC-40786

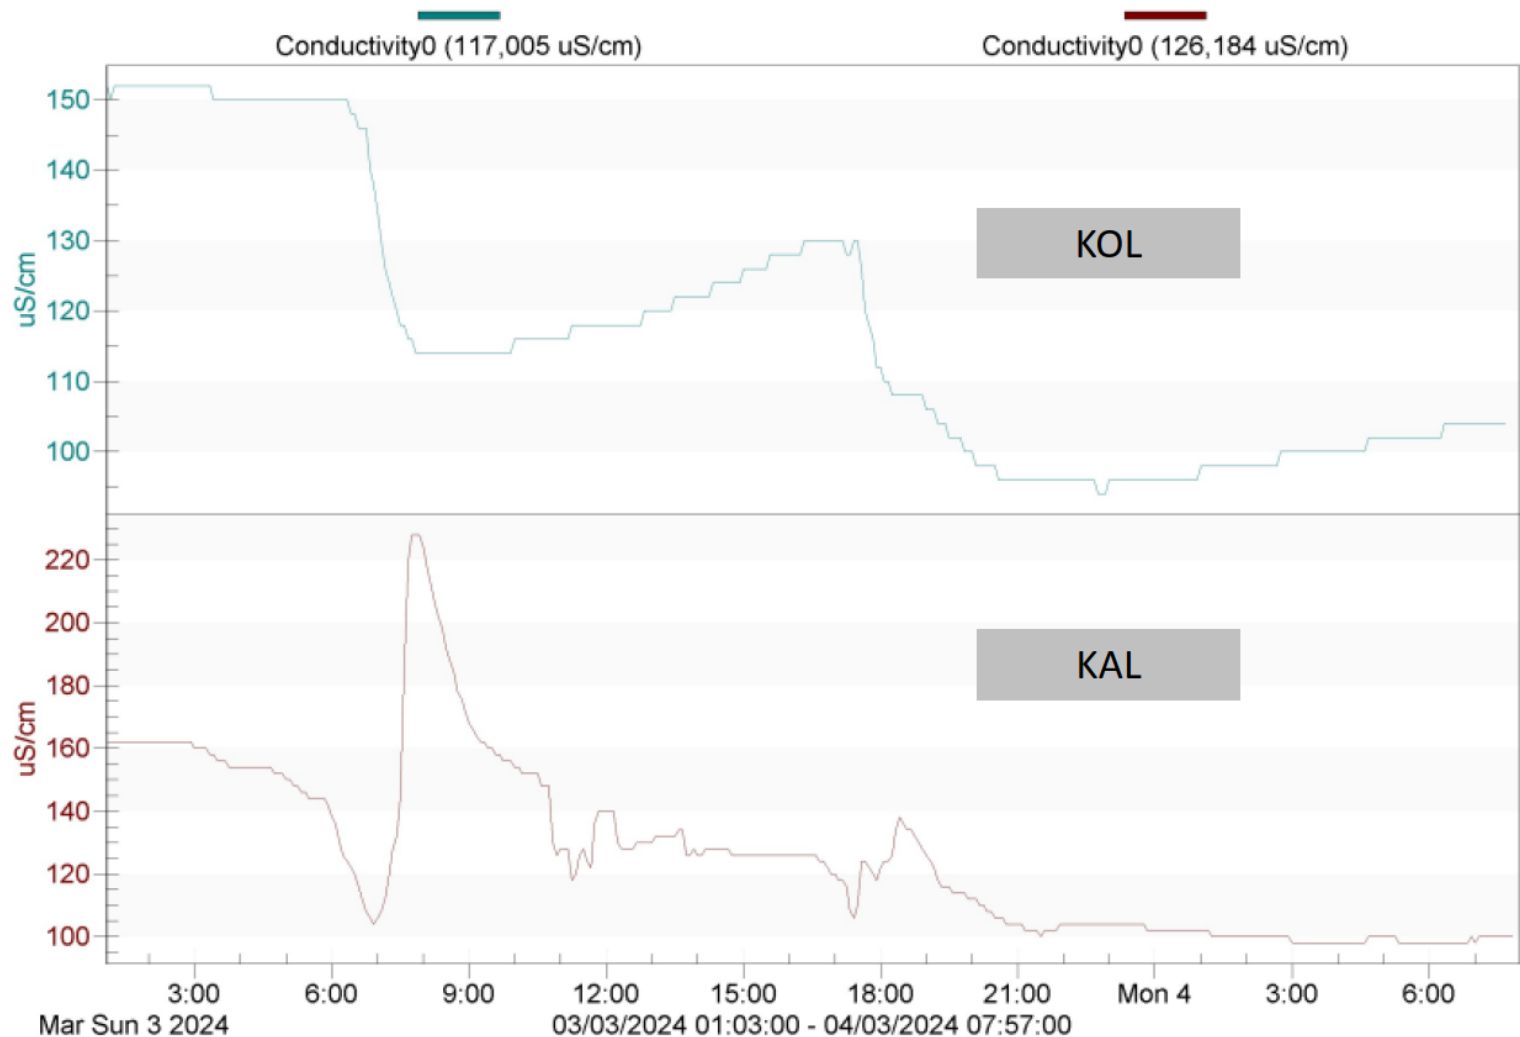
# Vérification de la qualité des eaux de la Kwé

→ Aucune variation anormale de la qualité physico-chimique des eaux constatée sur les stations de surveillance en continu de la Kwé Ouest (KOL) et de la Kwé principale (KAL).

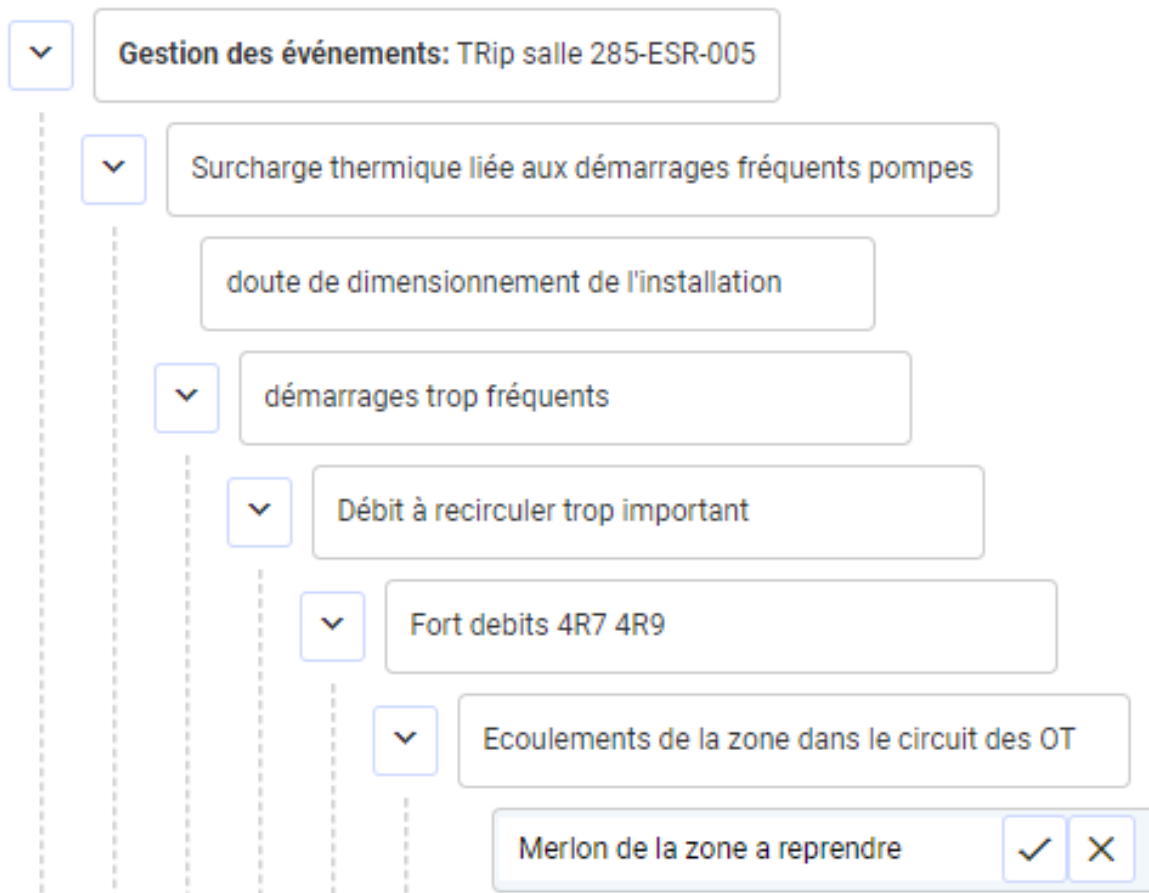
## Analyse des causes

| N° | Causes | Actions | Responsable | Echéance |
|---|---|---|---|---|
| 1 | Trip récurrent de la salle électrique 285-ESR-005 sur surcharge thermique lors des démarrages fréquents des pompes des conteneurs open-top de récupération des eaux | Investiguer le dimensionnement électrique de la salle | EIA | 19/04/2024 |
| 2 | Ecoulement d'eaux de pluies parasites à l'intérieur des conteneurs open-top entraînant un surplus d'eau à récupérer | Mettre en place un merlon de dérivation des eaux parasites | Mine | 21/04/2024 |
