# Débordement du système d'interception des eaux de drainage du barrage KO2 (conteneurs open-top)

**NON-CONFORMITE ENVIRONNEMENTALE**

Date : 07/03/2024

CE2024-DIMENC-60790

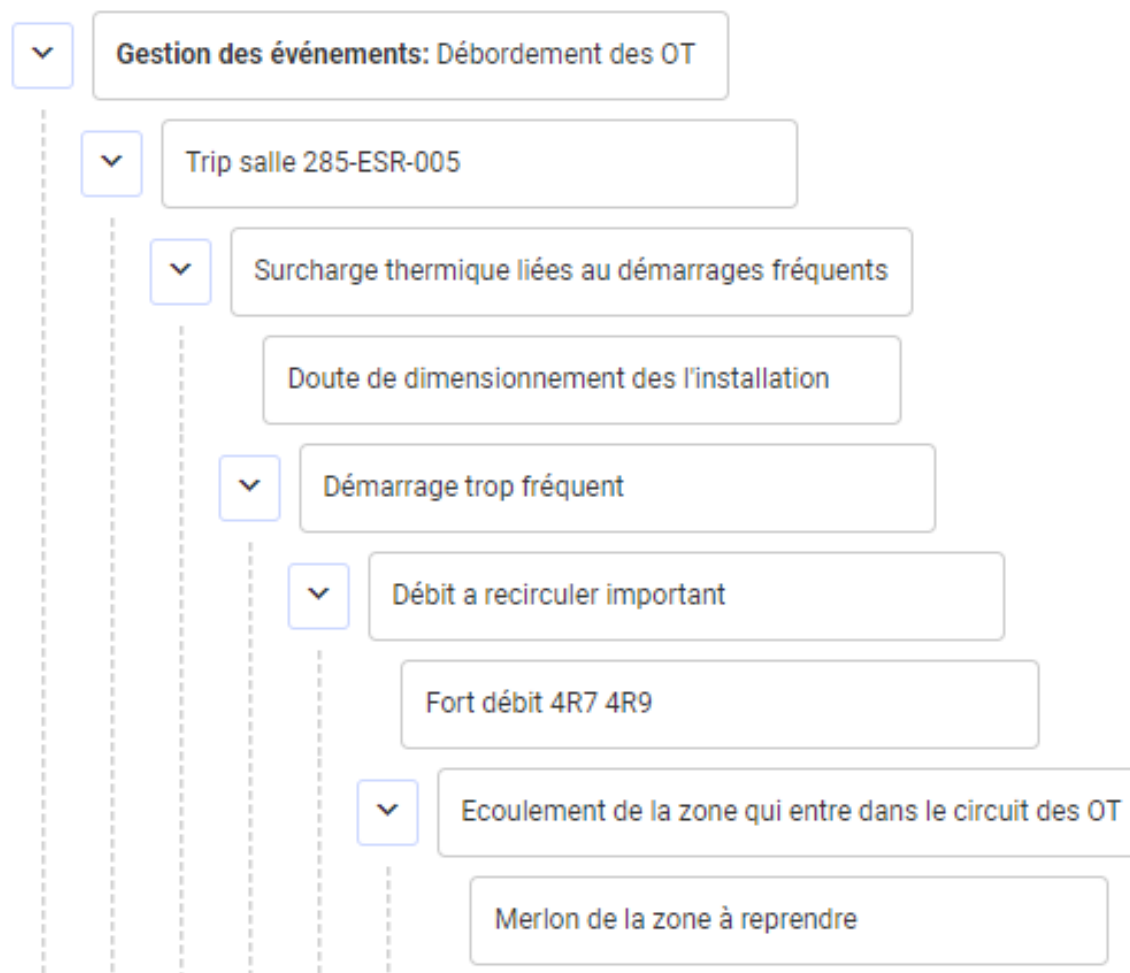
## Analyse des causes

| N° | Causes | Actions | Responsable | Echéance |
|---|---|---|---|---|
| 1 | Trip récurrent de la salle électrique 285-ESR-005 sur surcharge thermique lors des démarrages fréquents des pompes des conteneurs open-top de récupération des eaux | Investiguer le dimensionnement électrique de la salle | EIA | 19/04/2024 |
| 2 | Ecoulement d'eaux de pluies parasites à l'intérieur des conteneurs open-top entraînant un surplus d'eau à récupérer | Mettre en place un merlon de dérivation des eaux parasites | Mine | 21/04/2024 |
