# Débordement du conteneur open top 2 en aval du Pump Pit

**NON-CONFORMITE ENVIRONNEMENTALE**

Date : 23/06/2024

CE2024-DIMENC-40800

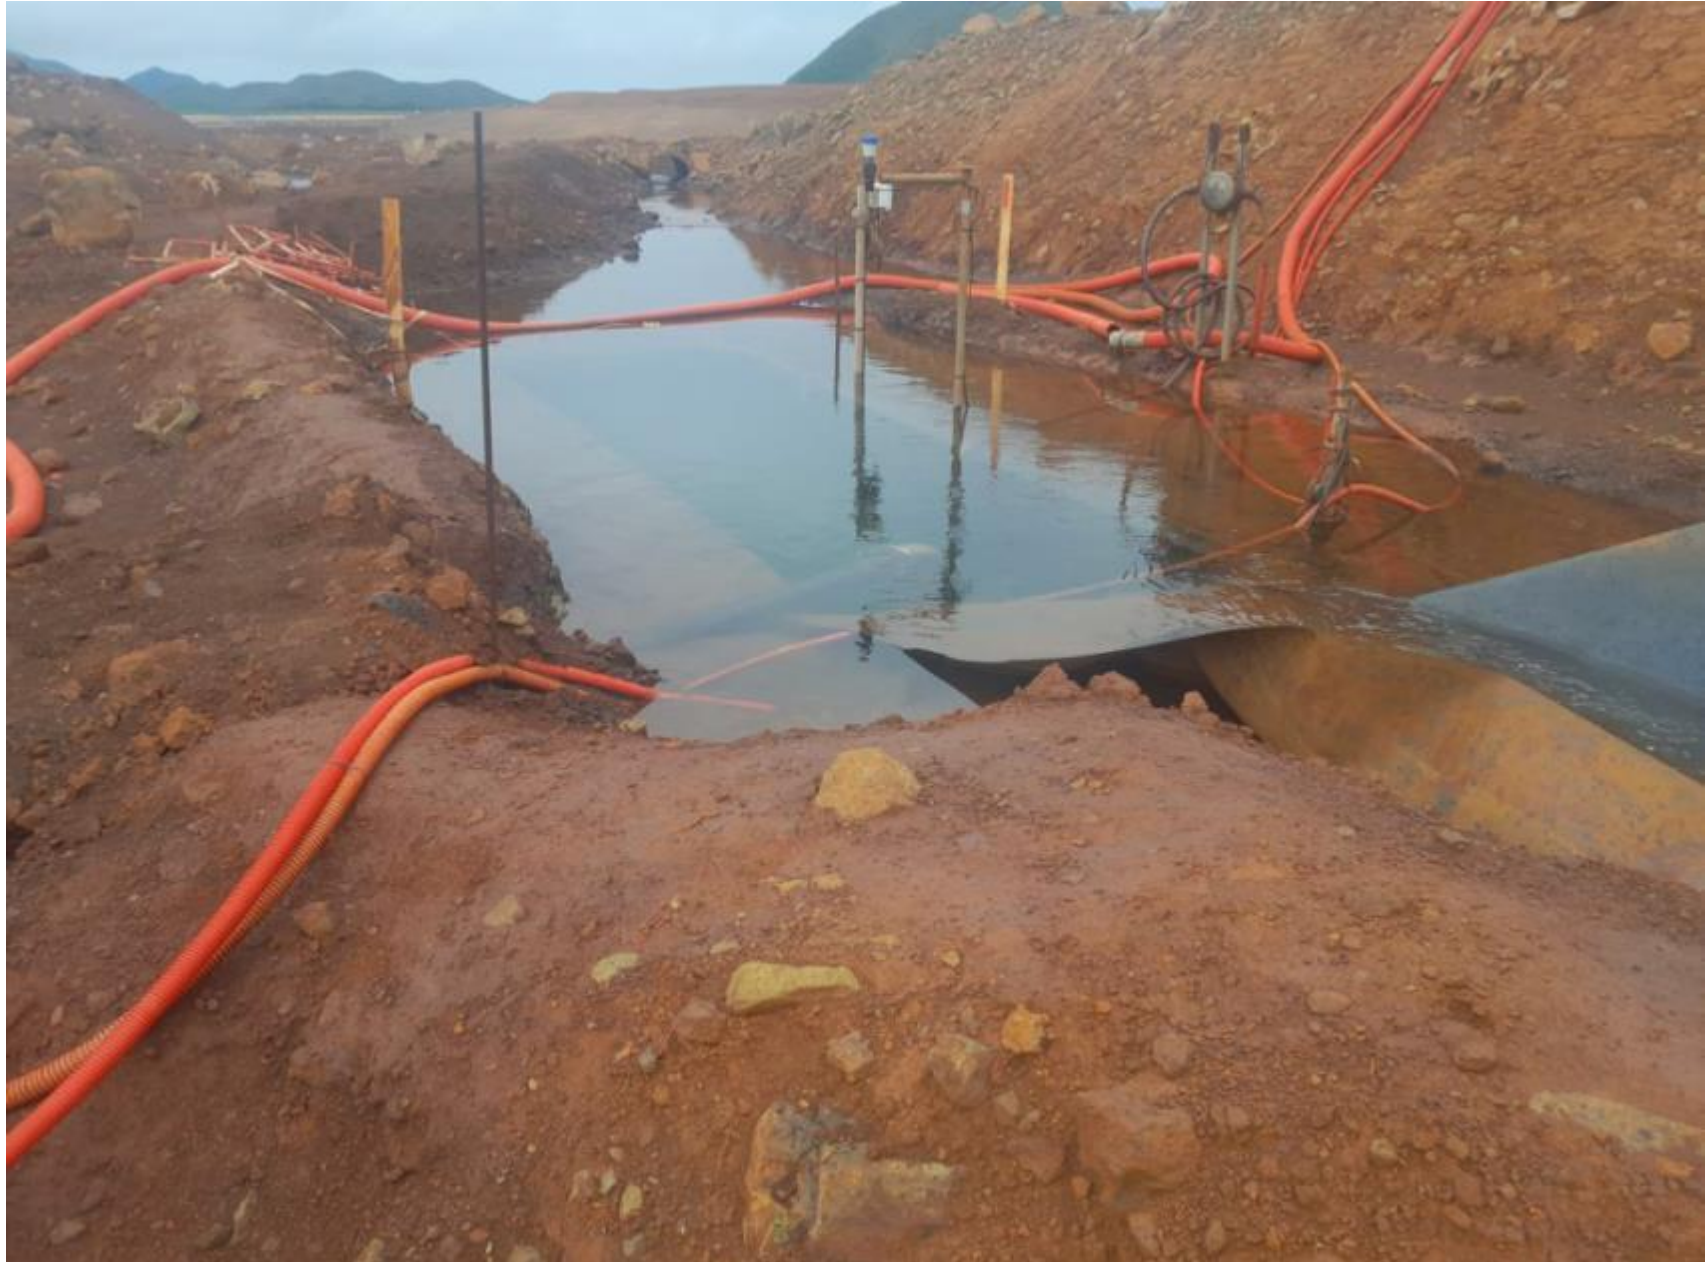
Le 23/06 au matin, l'accès était toujours fermé par la sûreté. Lorsqu'ils ont pu monter sur mine, à 12h45, le groupe était OFF et le réservoir était vide. L'ESR-005 n'étant plus alimenté, le pompage n'a pu se faire. L'heure de début de débordement n'est pas connue et personne n'est passée sur zone entre le 22/06 vers 09h et le 23/06 à 12h45.

# Photos – Débordement des open tops

| Causes | Actions | Responsable | Statut |
|---|---|---|---|
| Panne sèche du groupe électrogène suite à l'absence d'approvisionnement faute d'accès à la mine pour des raisons de sûreté | <b>Ré-alimenter dès que possible le 285-ESR-005 pour reprise opération de l'open-top et utilisation du groupe électrogène en secours uniquement</b> | EIA | Fait depuis le 25 juin 2024 |

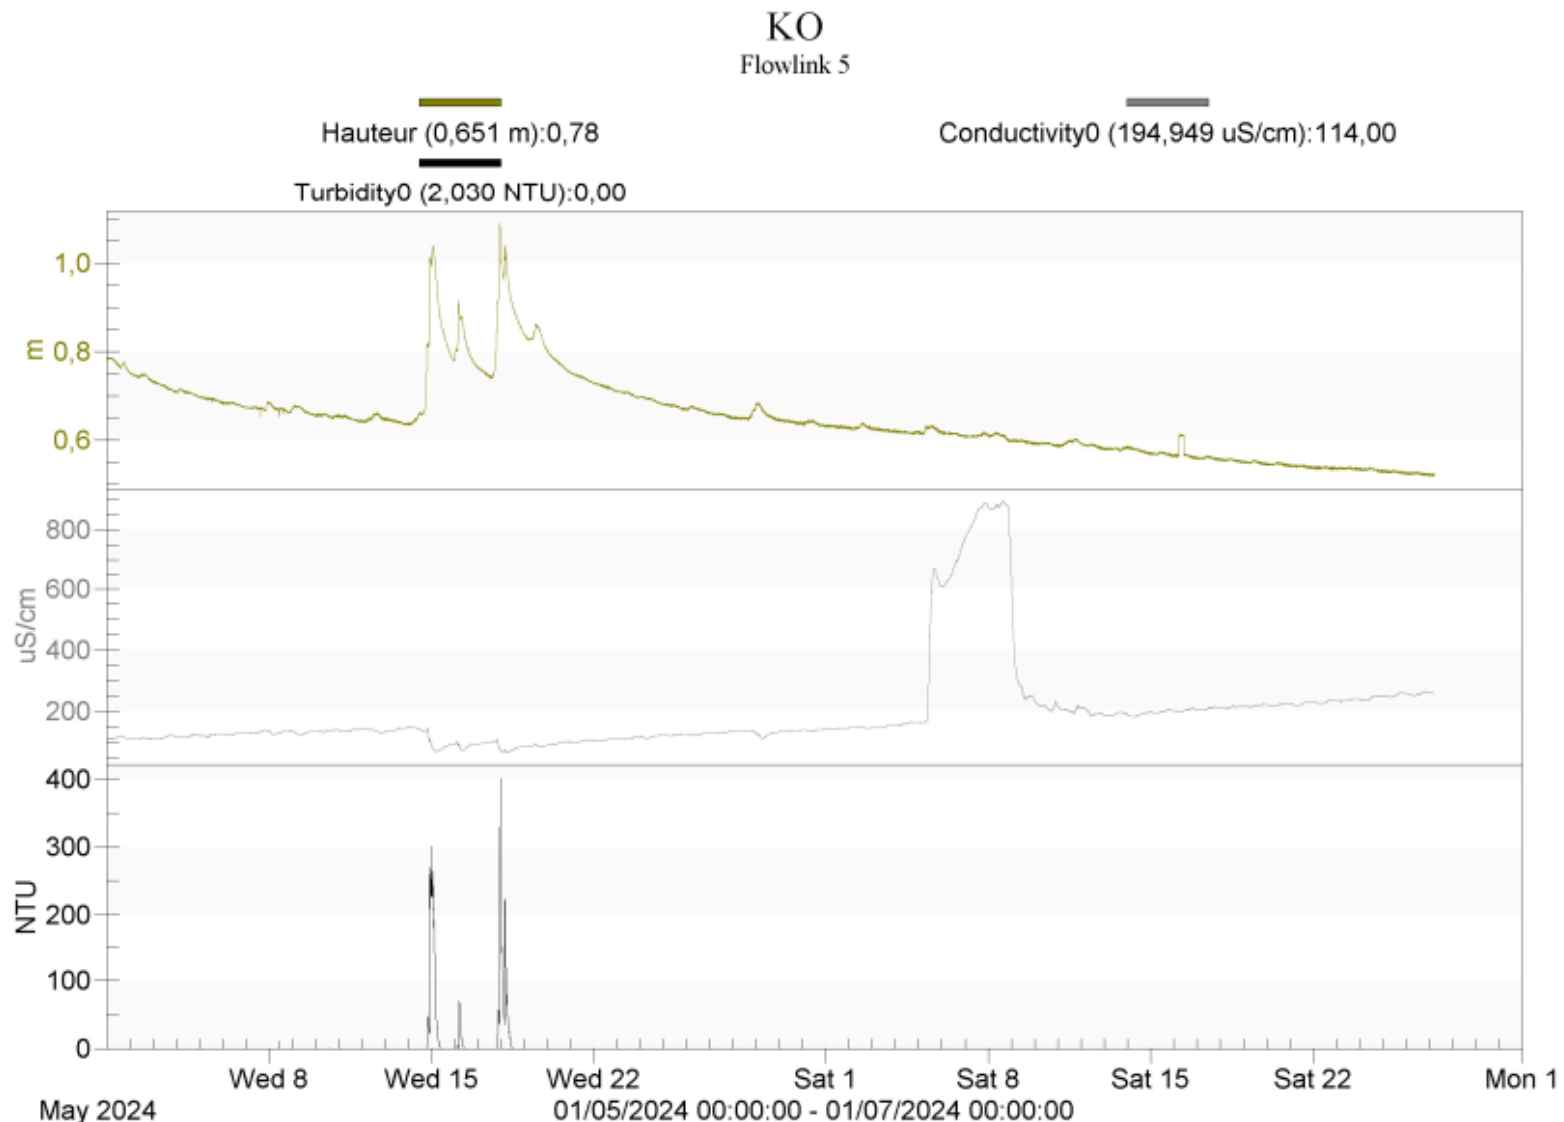
# Vérification de la qualité des eaux de la Kwé Ouest

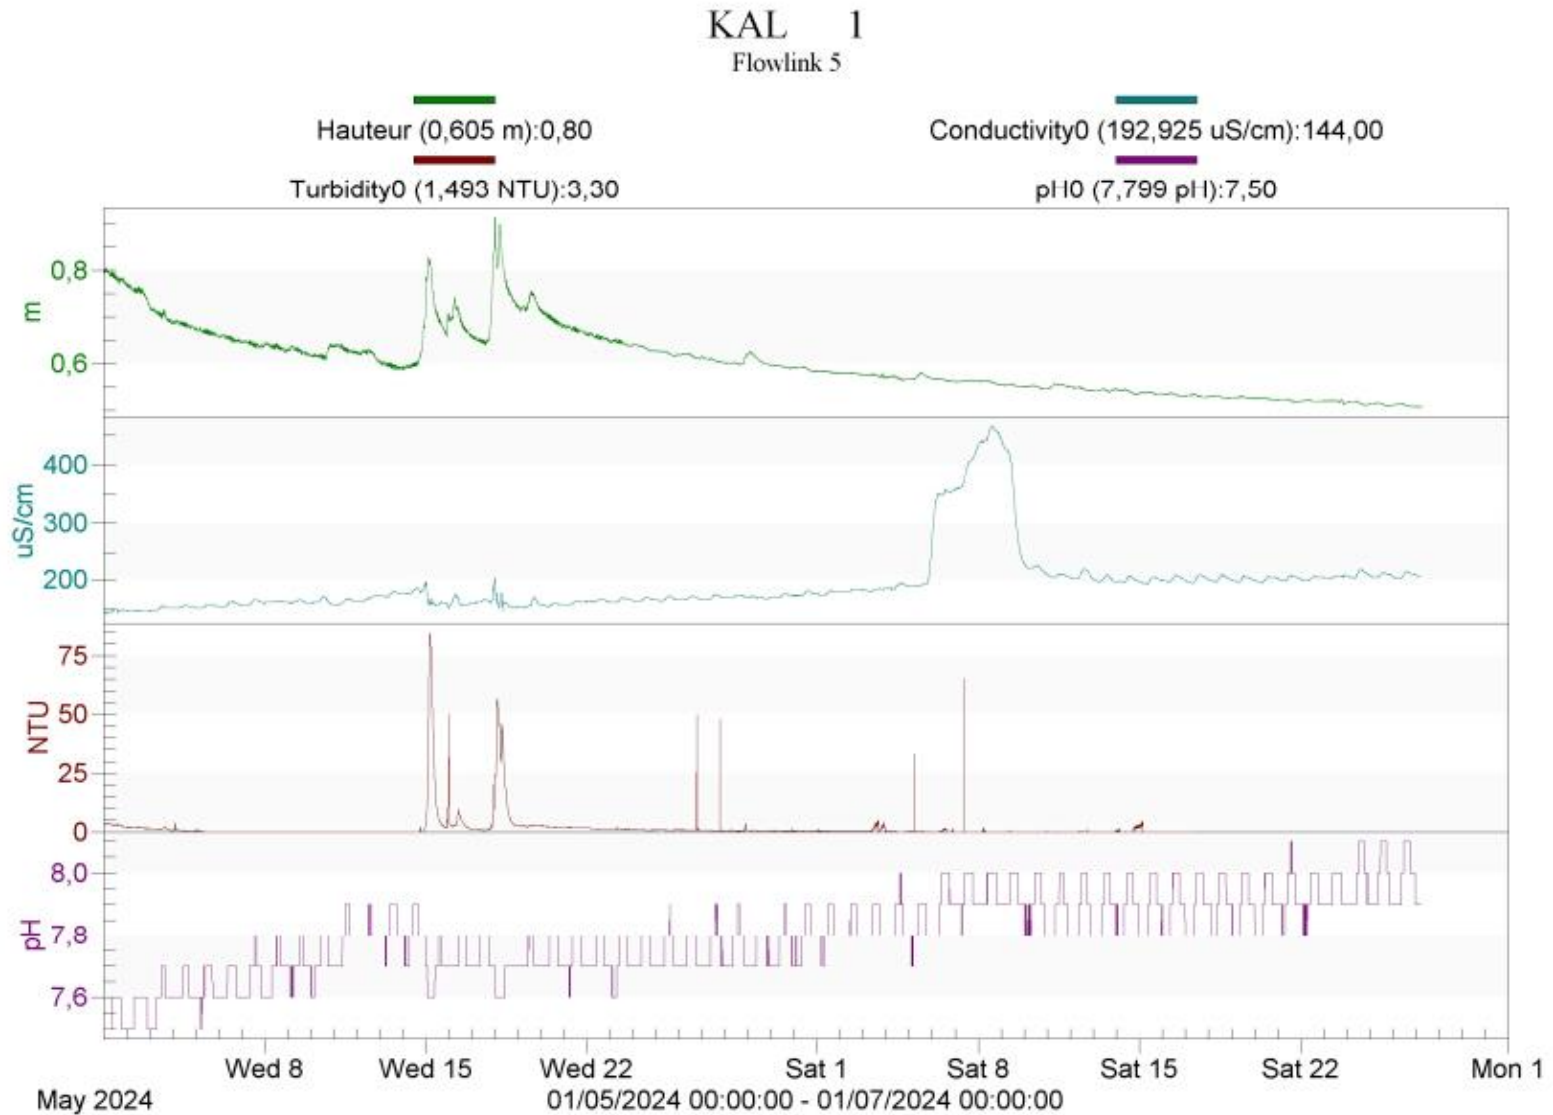
# Vérification de la qualité des eaux de la Kwé principale
