# Débordement des effluents du pump-pit de KO2

**NON-CONFORMITE ENVIRONNEMENTALE**

Date : 09/03/2024

CE2024-DIMENC-40794

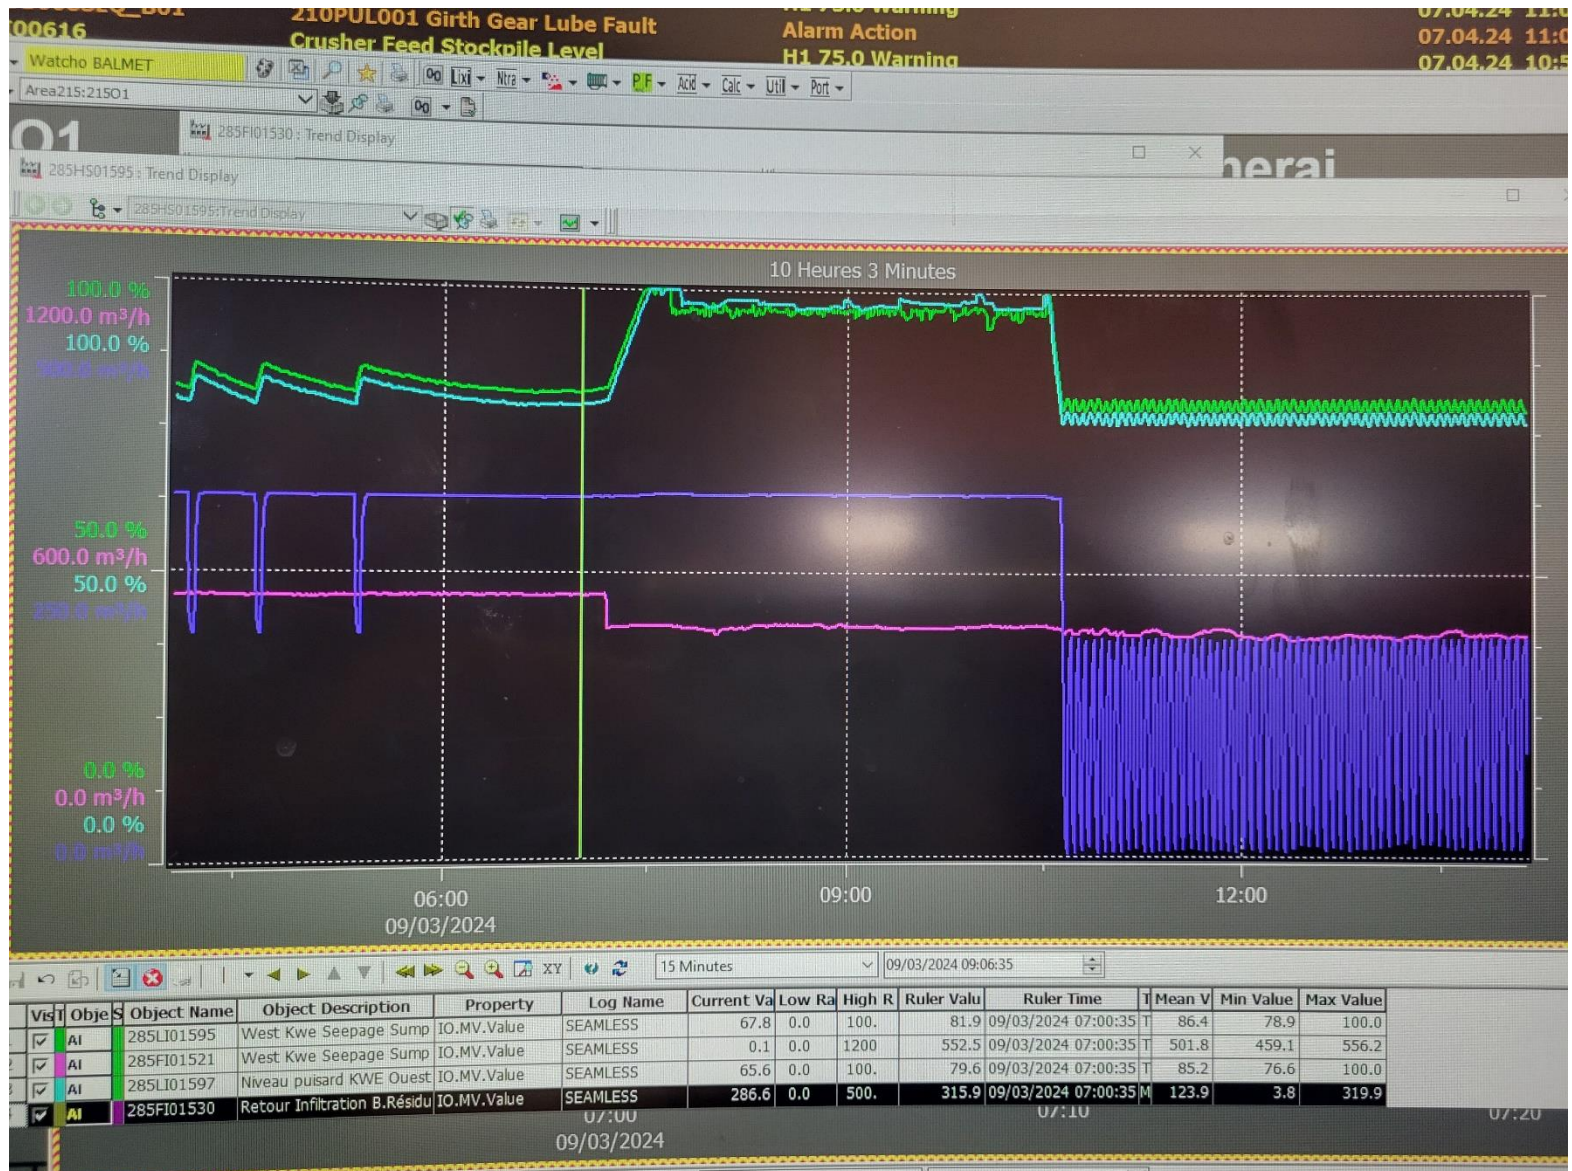
# Courbes de suivi du niveau du pump-pit (en bleu et vert)

- A 08h30 : le pilote 210 contacte les opérations pour les avertir du niveau haut du pump-pit.
- A l'arrivée des opérations, le pump-pit est en débordement. La pompe PPP-021 est à l'arrêt depuis 07h20.
- Les opérations ne parviennent pas à démarrer la pompe PPP-021 ni les autres moto-pompes. Socometra est appelé pour dépannage de la pompe de secours SYKES puis la pompe 21, mais sans succès.
- A 10h30, considérant la situation, il a été pris la décision de ne plus recirculer les flux d'eaux en provenance des conteneurs open-top et d'arrêter les pompes. Le niveau du pump-pit est alors progressivement revenu à la normale.

Par la suite, la pompe PPP-021 a été diagnostiquée en panne sur groupe électrogène et a été réparées rapidement. La pompe SYKES avait un défaut démarreur qui a été remplacé.

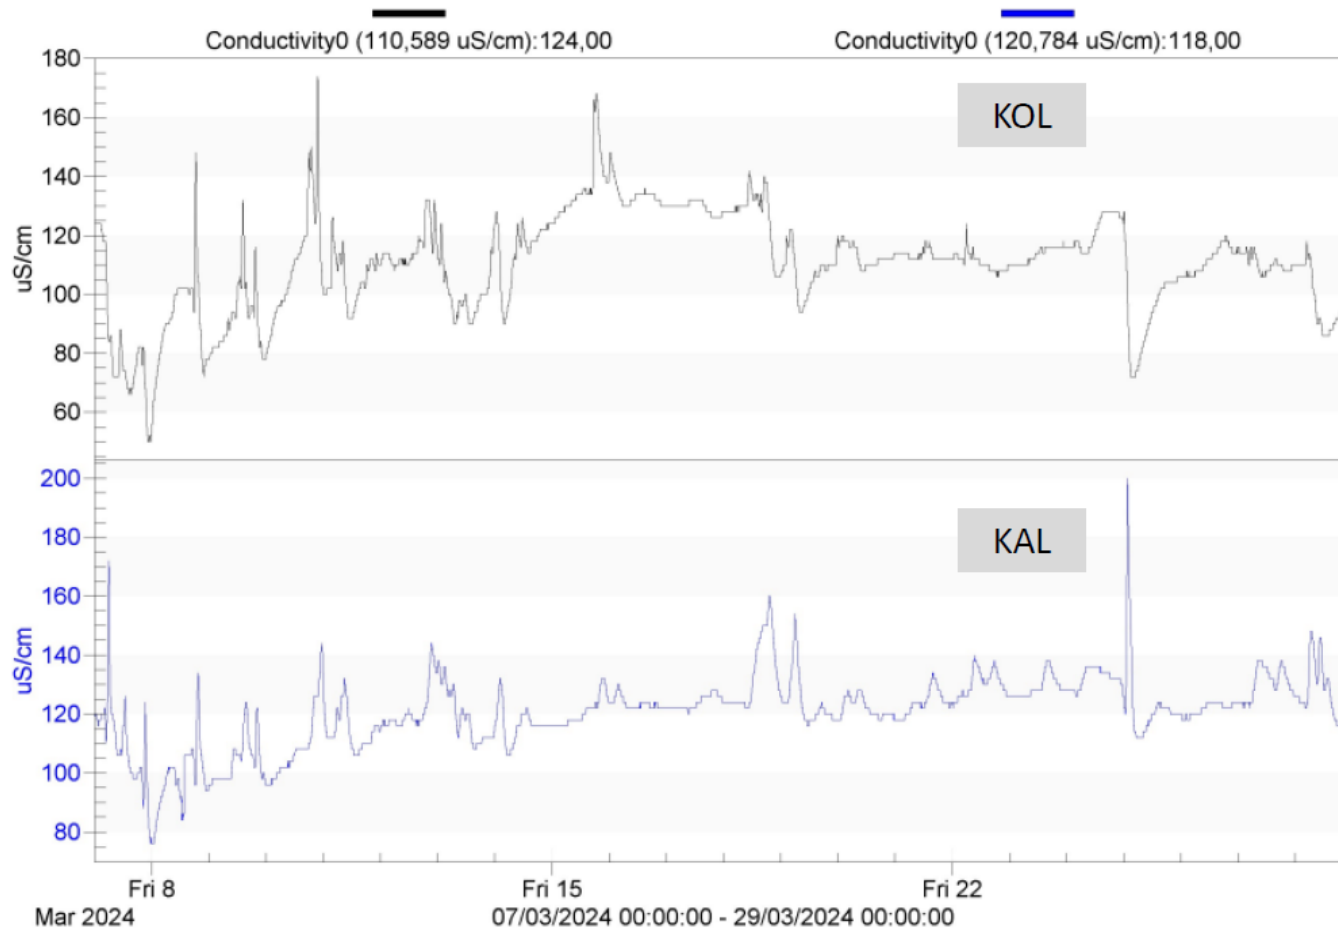
# Vérification de la qualité des eaux de la Kwé

→ Aucune variation anormale de la qualité physico-chimique des eaux constatée sur les stations de surveillance en continu de la Kwé Ouest (KOL) et de la Kwé principale (KAL).
