Mémorandum –
Service Géosciences

Lieu : Site de Goro

Référence : GEOS_RM_2025_Janvier

Objet : KO2 : Suivi de l'auscultation - Rapport Mensuel - Janvier 2025

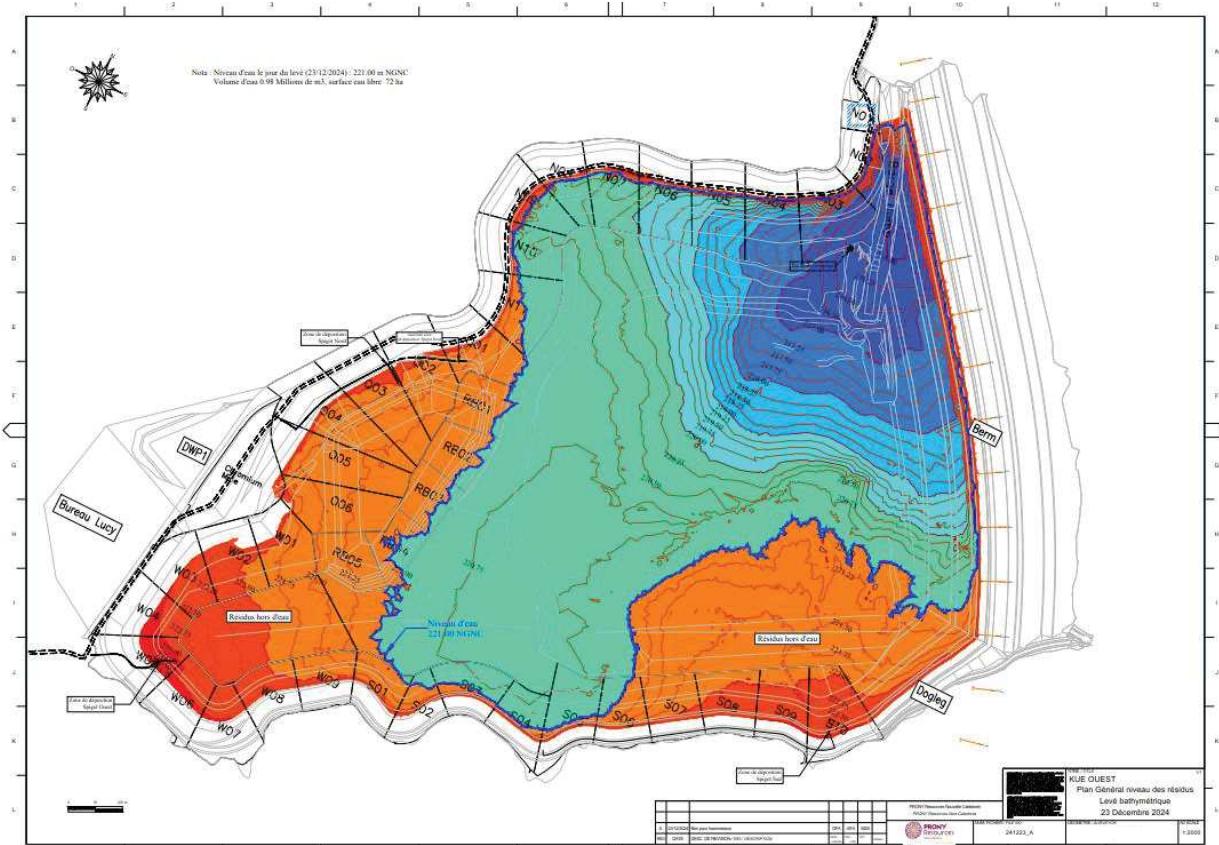
Figure 3 : Plage de déposition selon le levé bathymétrique du 23 décembre 2024

Le dernier levé bathymétrique a été réalisé le 23 décembre 2024. Ce levé montre que le plan d'eau contre la digue sud varie de 0 à 3 m. La zone « dog leg » est complètement hors d'eau. Cf. Figure 3.

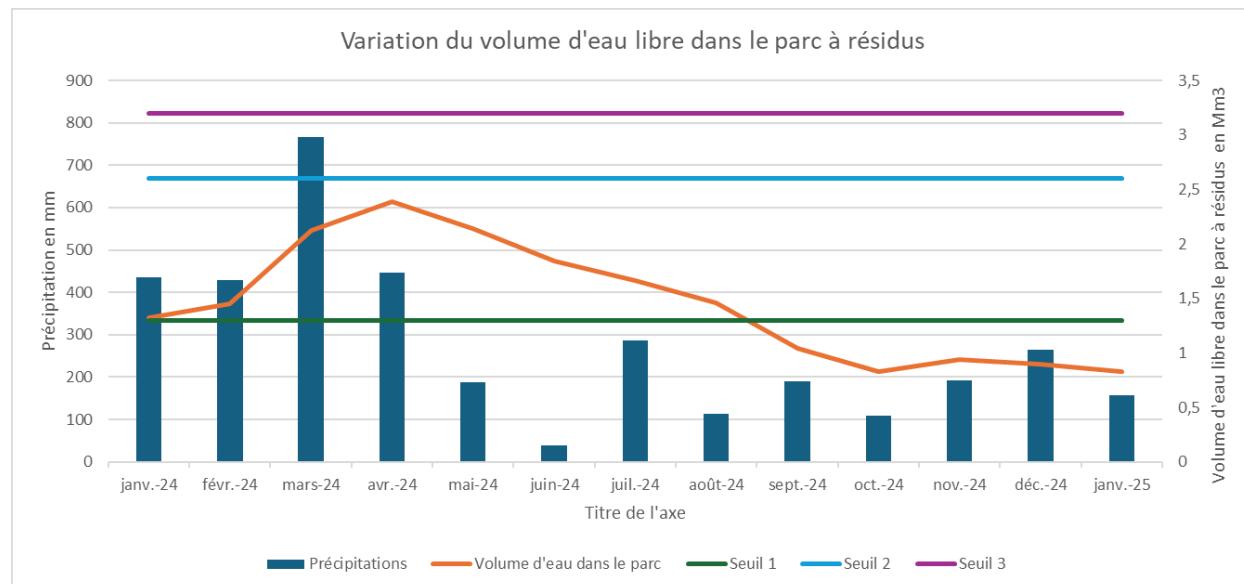
⇒ Le volume de surnageant évalué en janvier 2025 est en dessous du seuil 1 fixé à 1.3 Mm³.

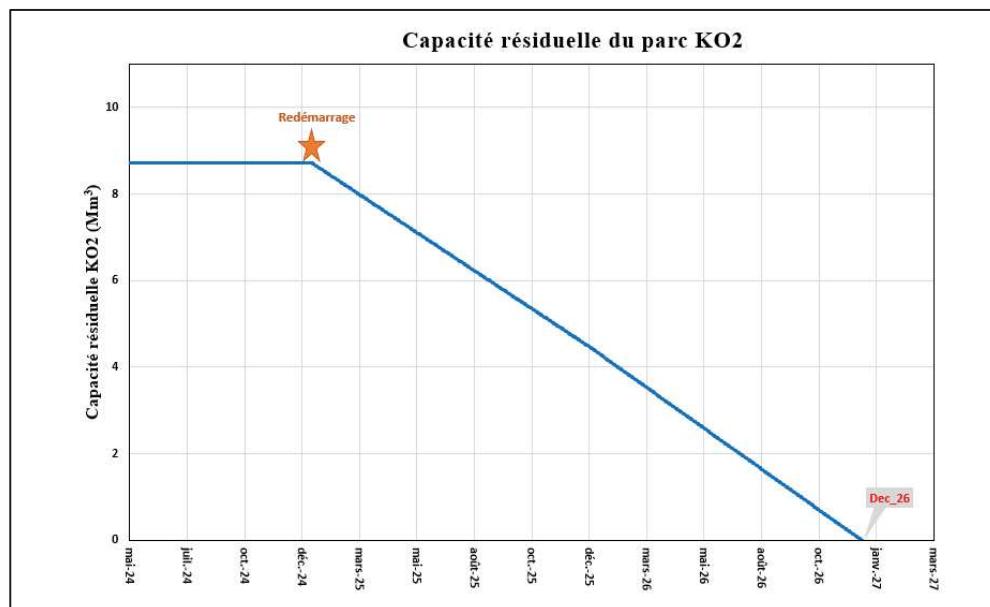
Figure 5 : Graphique - capacité résiduelle dans KO2 hors projet Lucy

En prenant en considération les hypothèses ci-dessous ainsi que la capacité résiduelle actuelle du KO2, la durée de vie de KO2 est estimée à **2 ans**. Cf. Figure 5. La durée de vie du parc à résidus KO2 peut être modifiée en fonction des hypothèses considérées.

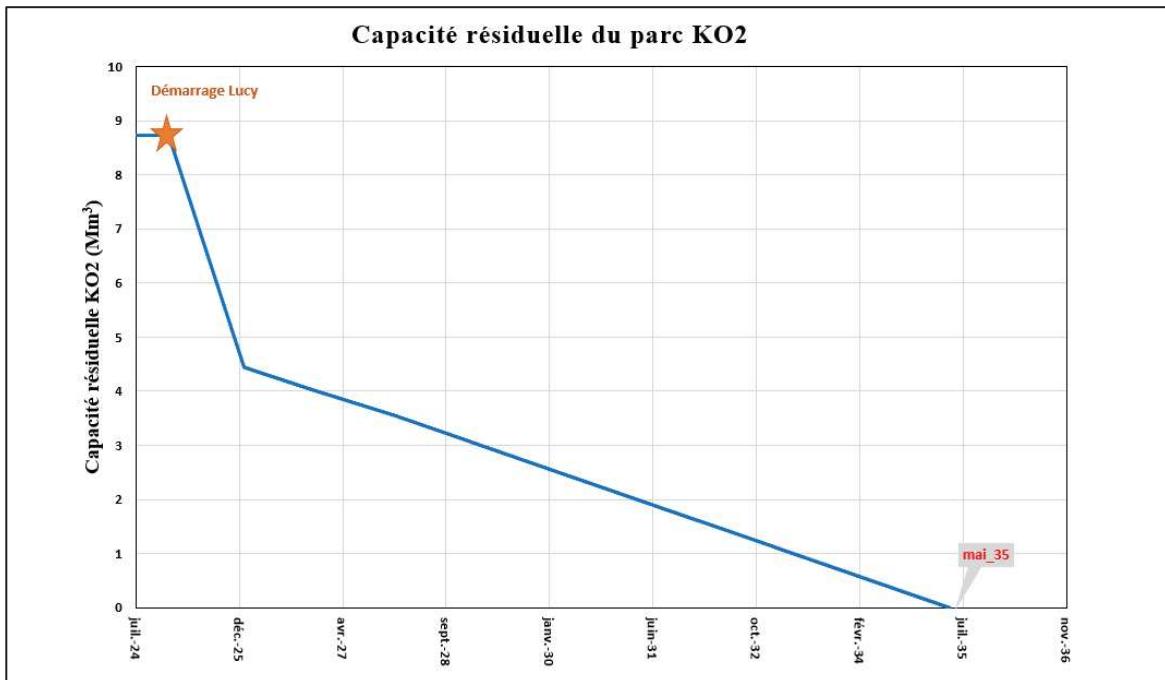
Figure 6 : Graphique - capacité résiduelle dans KO2 avec projet Lucy

En prenant en considération les hypothèses présentées ci-dessus ainsi qu'un démarrage de stockage de résidus asséchés à partir de janvier 2026, le parc à résidus KO2 atteindra sa capacité de stockage maximale en juin 2035. Cf. Figure 6. La durée de vie du parc à résidus KO2 peut être modifiée en fonction des hypothèses considérées.

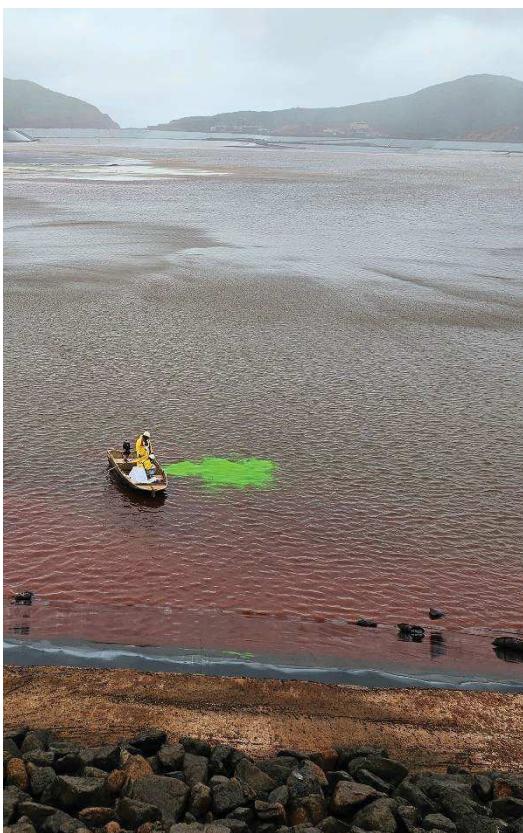
Figure 9 : Déversement de la fluorescéine

10 Kg de fluorescéine (préalablement diluée) ont été déversés au fond de la colonne d'eau, au-dessus du point d'infiltration (Cf. Figure 9) . Cette zone est maintenant recouverte par une couche de résidu humide de l'ordre de 6 m d'épaisseur. La hauteur de la colonne d'eau au droit de la zone d'injection était inférieure à 0.6 m.

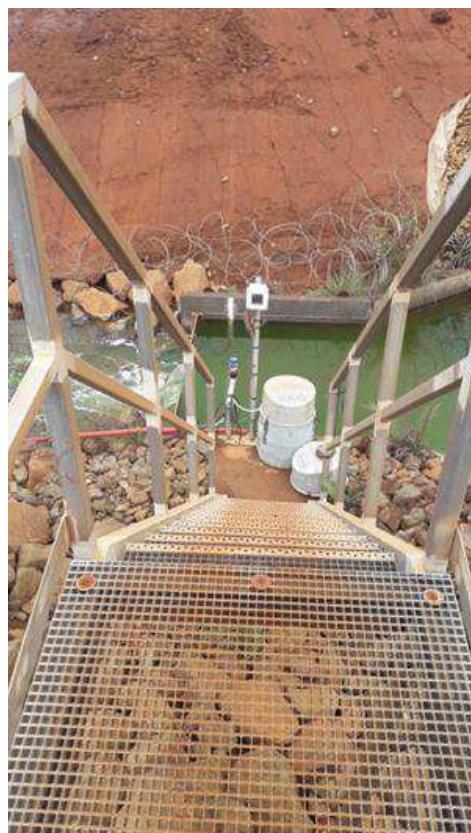
Figure 10 : Préleveur automatique installé sur le drain 4R8

Un préleveur automatique a été installé sur le drain 4R8, en amont immédiat du seuil de mesure du débit (Cf. Figure 10). La fréquence de prélèvement est de 1 heure.

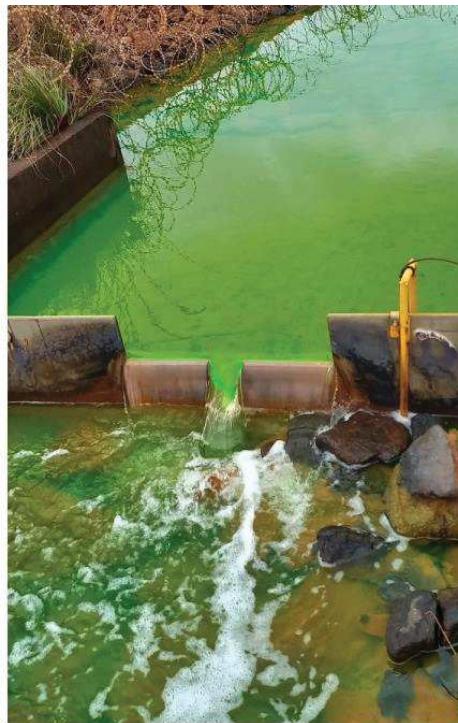
Figure 11 : Traceur observé au niveau du drain 4R8

Sur cette base, le temps de transfert du traceur au travers de la couche de résidu déposée au-dessus de la zone principale d'infiltration serait de l'ordre de 10 heures (soit le temps de transfert mesuré auquel on retranche le temps de référence).

En se plaçant dans l'hypothèse où les écoulements au travers de la couche de résidu humide posée sur la zone d'infiltration respectent la loi de Darcy, la perméabilité équivalente théorique de cette couche serait de l'ordre de 10^{-5} à 10^{-4} m/s.

Cette perméabilité équivalente est de 1000 à 10000 fois plus forte que la perméabilité du résidu humide (de l'ordre de 10^{-8} m/s).

- L'écoulement respecte la loi de Darcy : La couche de résidu posée sur la zone d'infiltration n'est pas encore complètement tassée et n'a pas encore atteint sa perméabilité optimale ;
- L'écoulement ne respecte pas la loi de Darcy (écoulements rapides et/ou turbulents) : Une ou plusieurs zones directes d'infiltration se sont mises en place dans le secteur.

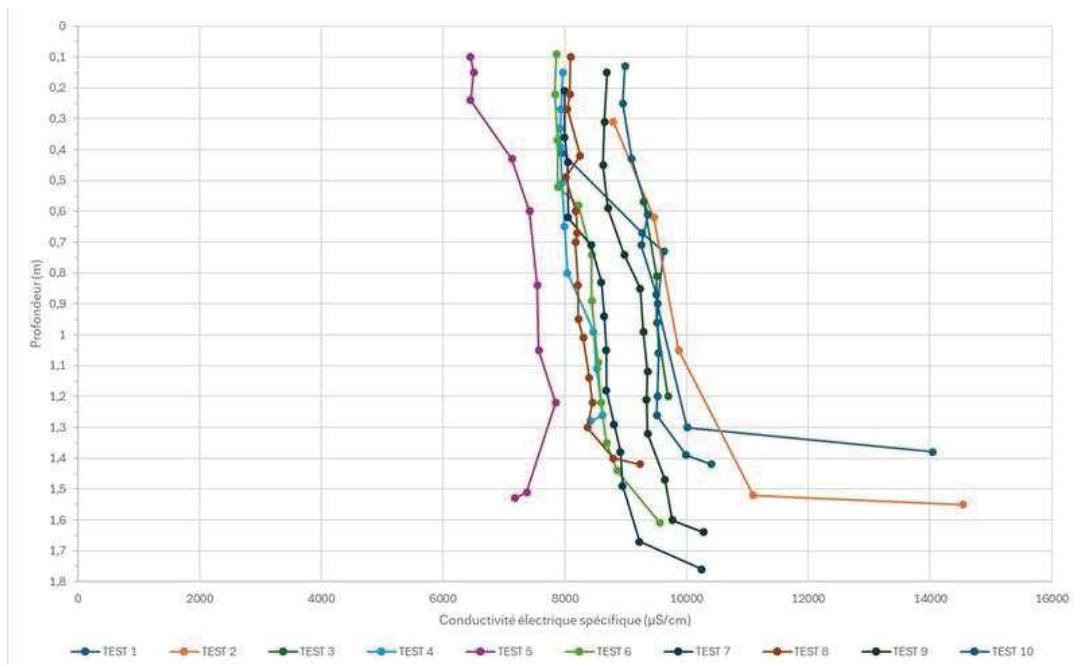
Figure 12 : Profils de conductivité électrique du surnageant réalisés le 18/12/2024

Les résultats ont montré que la conductivité au fond de la colonne d'eau varie de 9000 à 12000 $\mu\text{S}/\text{cm}$.

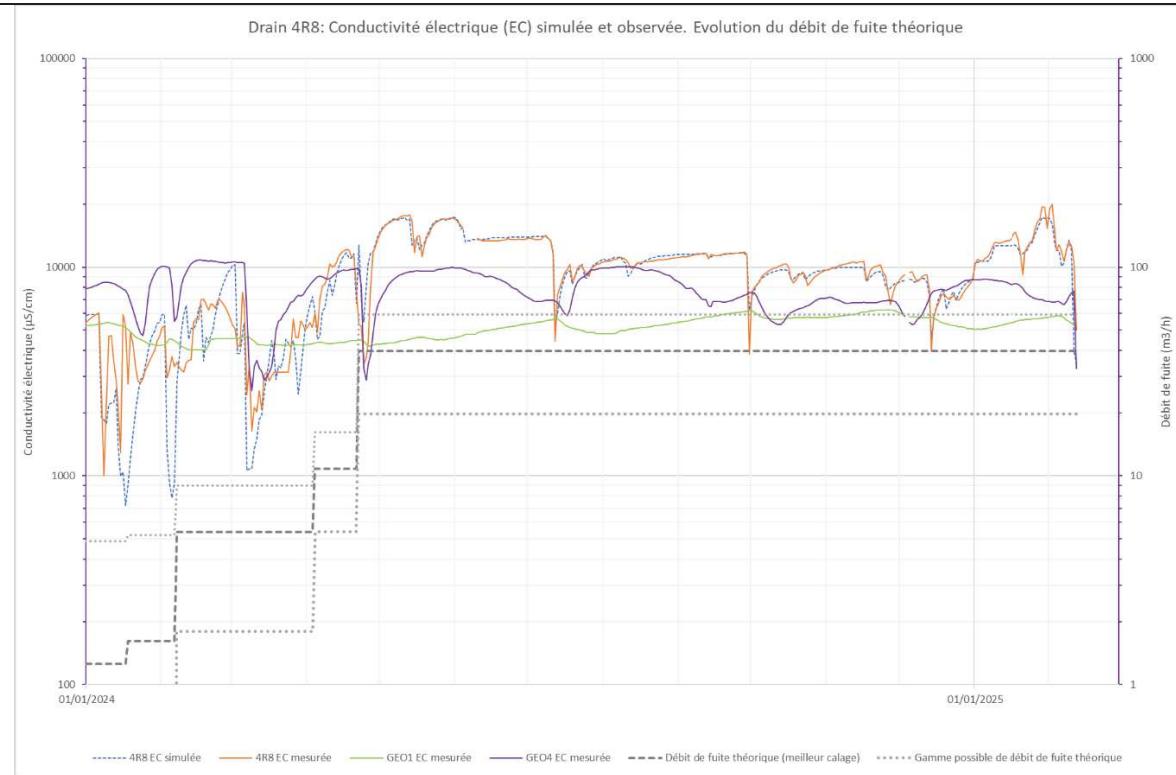
Figure 13 : Drain 4R8 : Conductivité électrique (EC) simulée et observée. Evolution du débit de fuite théorique

Les ordres de grandeur des conductivités et des débits observés dans les drains 4R8 et 4R9 ainsi que l'essai de traçage réalisé indiquent clairement qu'une nouvelle infiltration de moindre envergure que celle observée en 2022 est en cours.

Le modèle actualisé montre que le débit de fuite est de l'ordre de 40 m^3/h . Ce débit est stable depuis le mois d'avril 2024. Les résultats du modèle actualisé sont présentés dans la figure suivante.
