Parties hors-eau Aire de stockage KO2 Talus 206,5/220

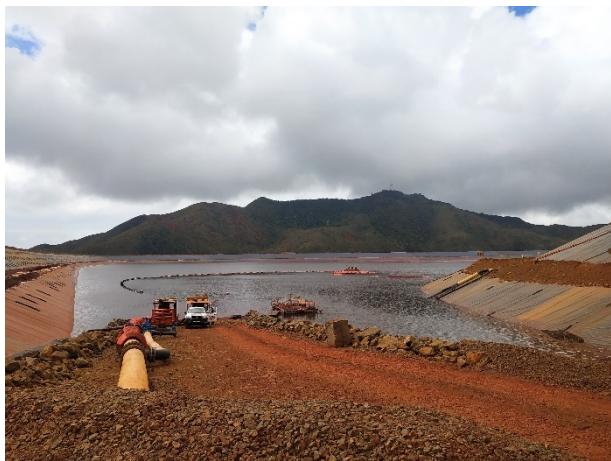
Photo 1 : Talus 206,5/220 m vue depuis le nord

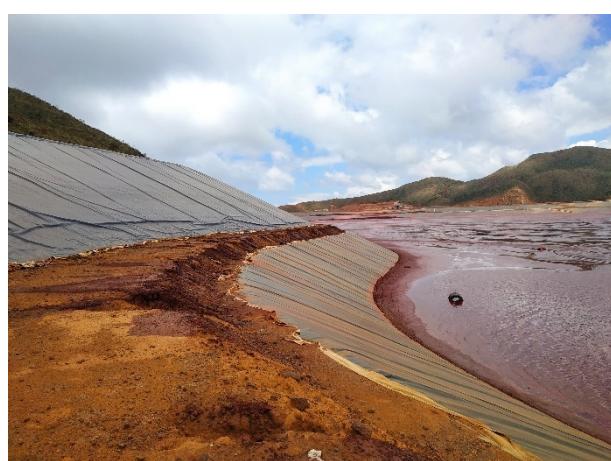
Photo 2 : Talus 206,5/220 m et 220/232 vue générale

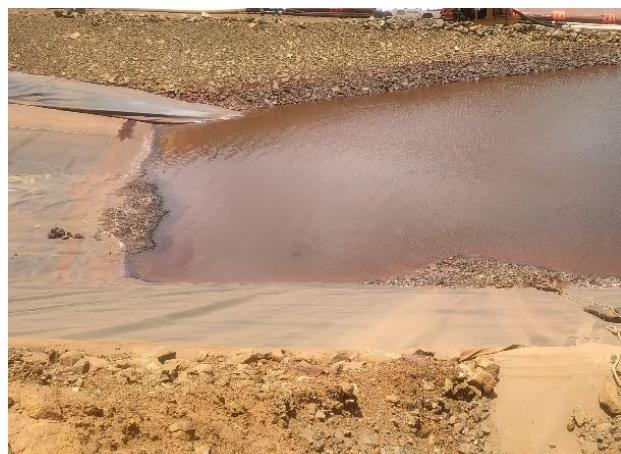
Photo 4 : Cailloux en pied du talus

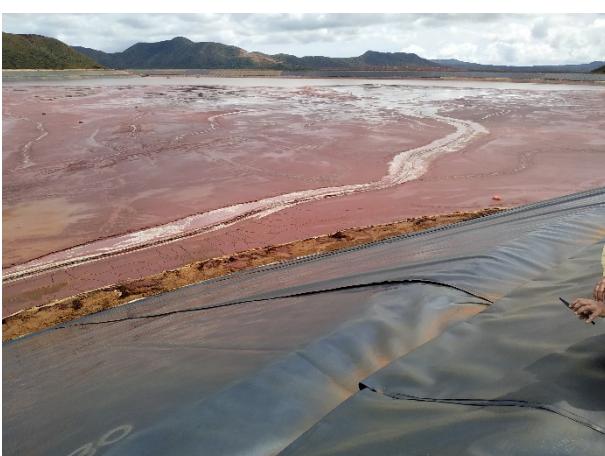
Photo 20 : Défaut d'étanchéité/ soudure de la géomembrane

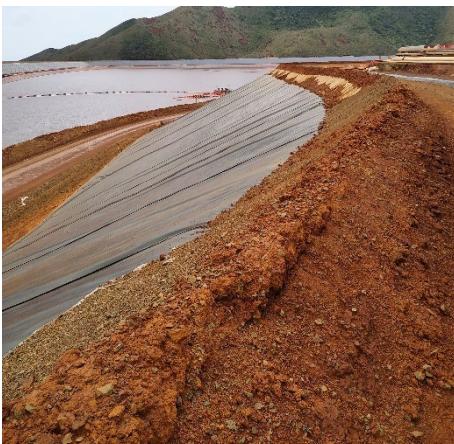
Photo 21 : Le merlon au niveau de la crête au nord de l'aire de stockage est légèrement raviné sur les portions non protégées par un géotextile

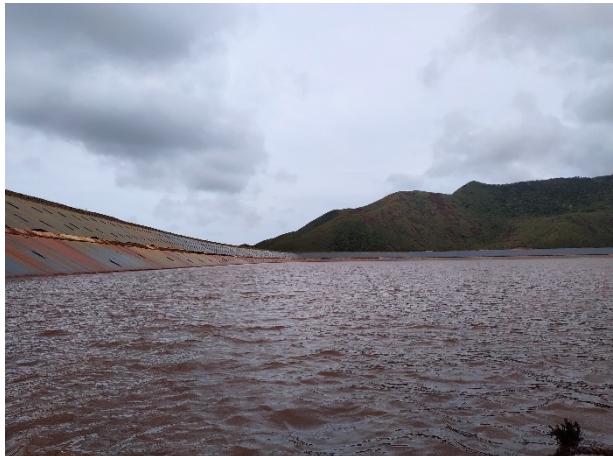
Photo 23 : Parement amont

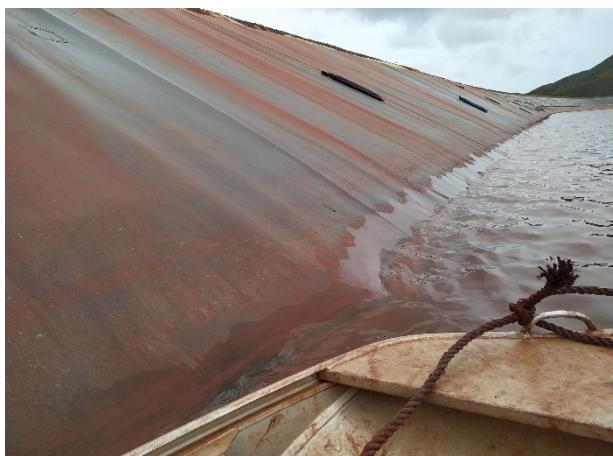
Photo 25: Talus 206,5/220

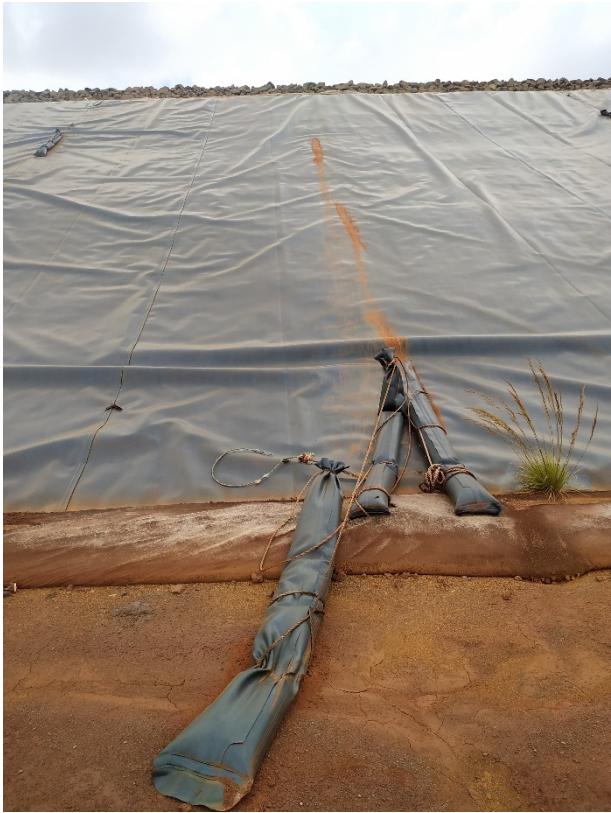
Photo 29 : Ballast tubes décrochés de la crête

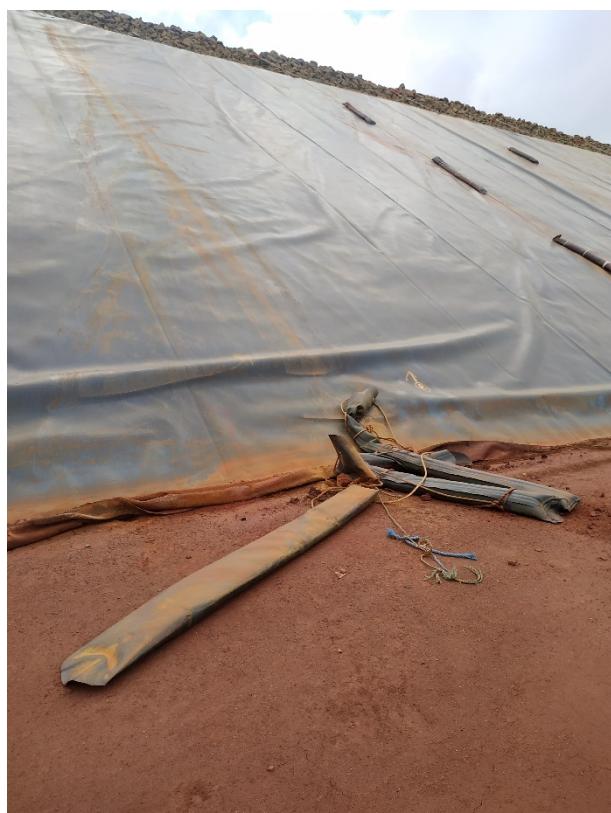
Photo 30 : Ballast tubes décrochés de la crête

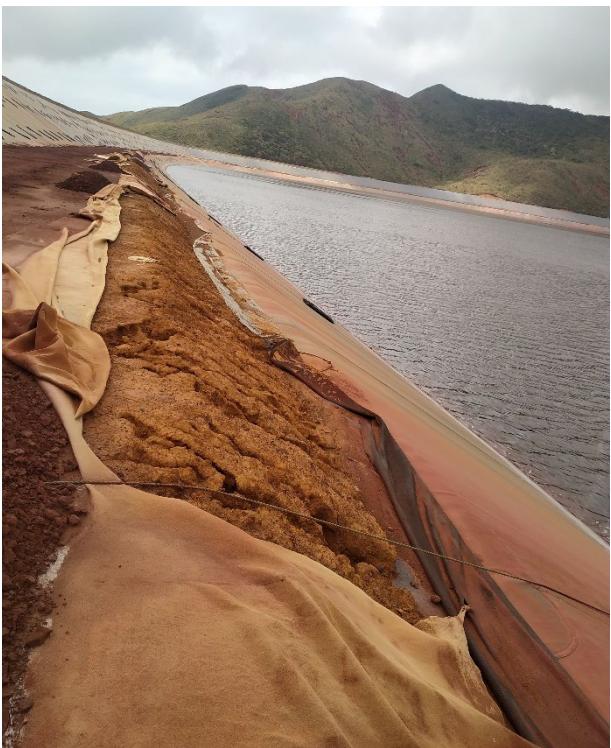
Photo 31 : Géotextile déchiré et ravinement

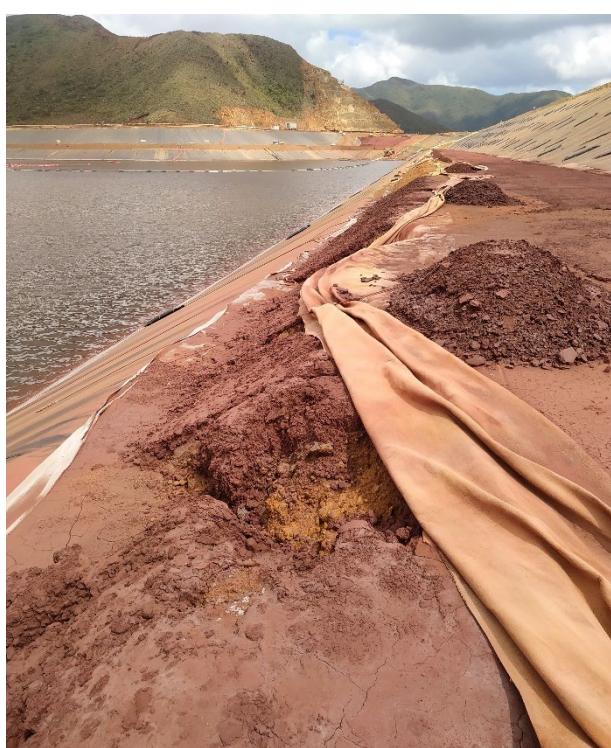
Photo 32 : Géotextile déchiré et ravinement

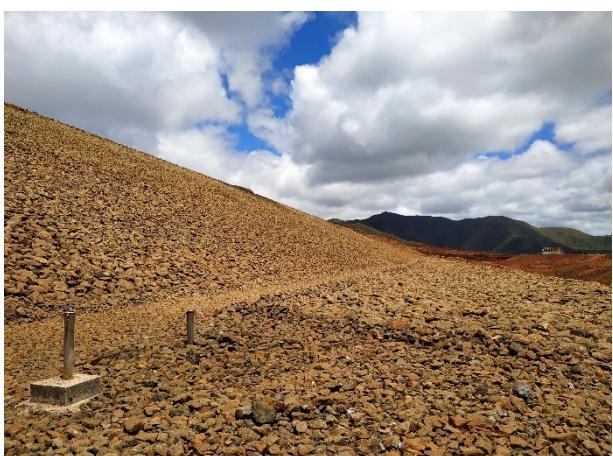
Photo 37 : Talus 192/212 vue vers le nord

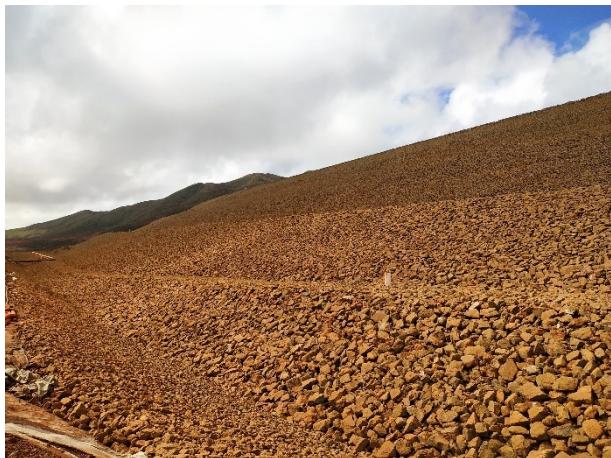
Photo 39 : Talus pied aval 192

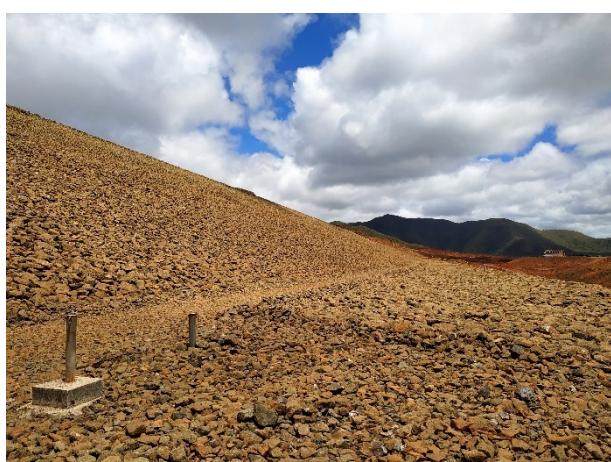
Photo 41 : Banquette 192 vue vers le nord

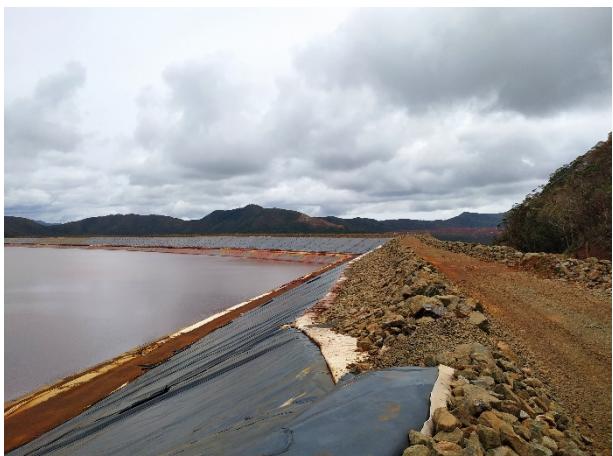
Photo 44 : Merlon de crête au niveau du dogleg
(vue orientée vers l'est)

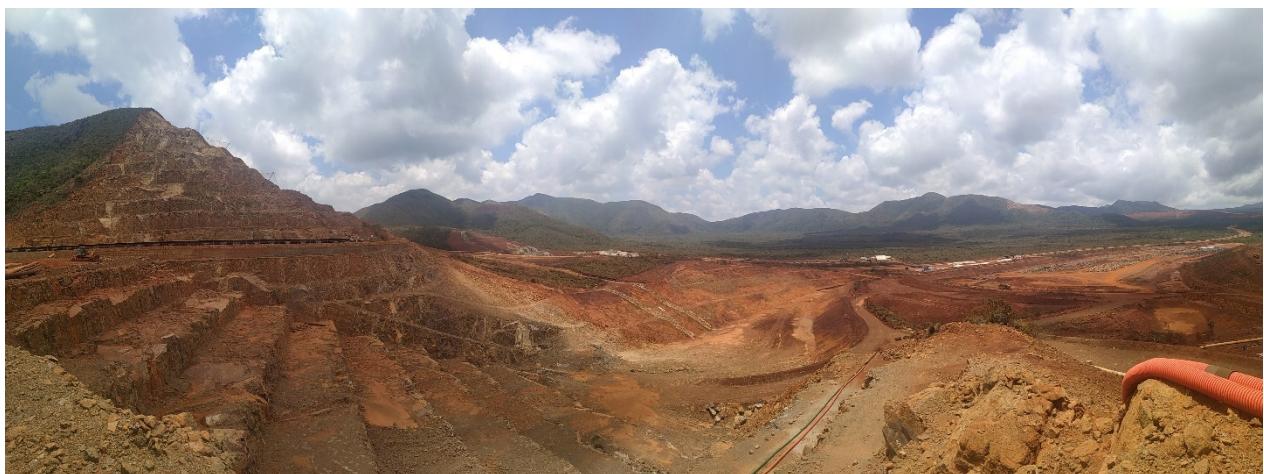
Photo 46 : Evacuateur de crues – vue générale

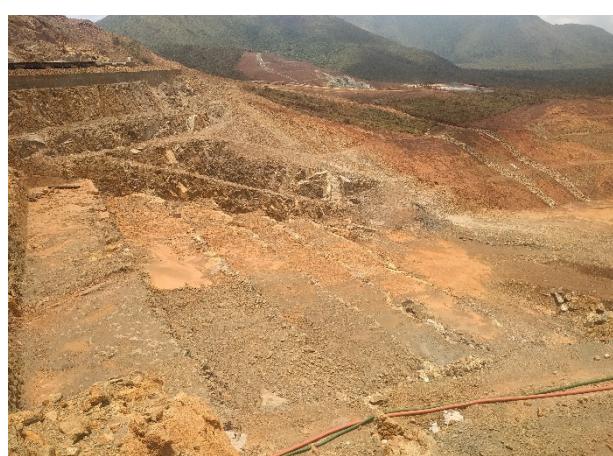
Photo 48 : Evacuateur de crues

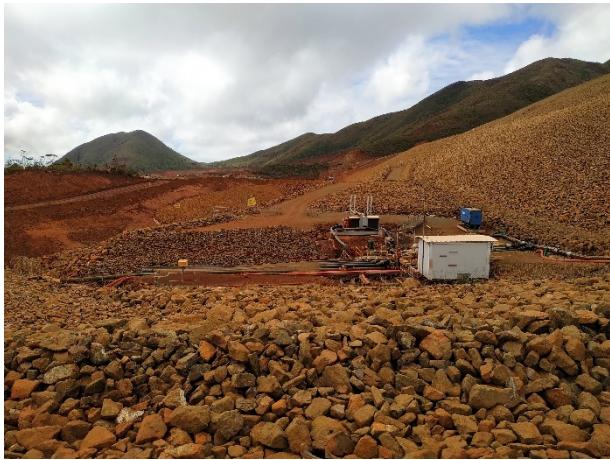
Photo 49 : Vue générale sur le puits de pompage (orientée vers le sud)

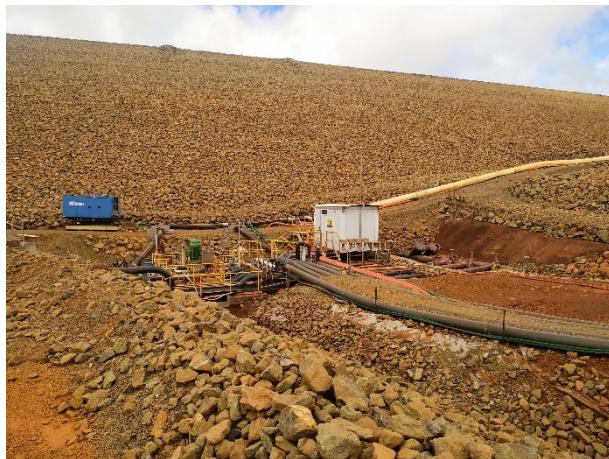
Photo 50 : Vue générale sur le puits de pompage (orientée vers le parement aval du barrage)

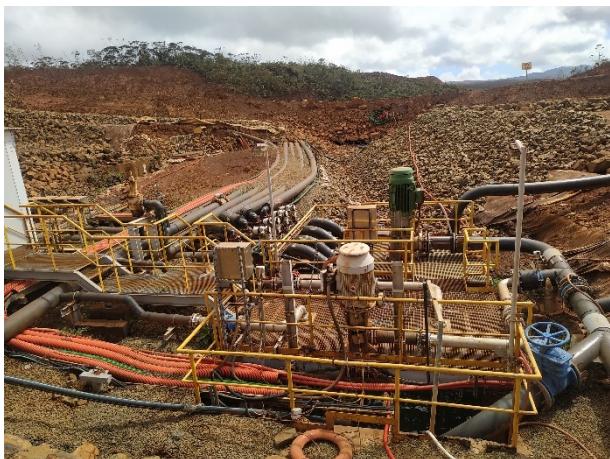
Photo 51 : Vue générale sur le puits de pompage (orientée vers l'est)

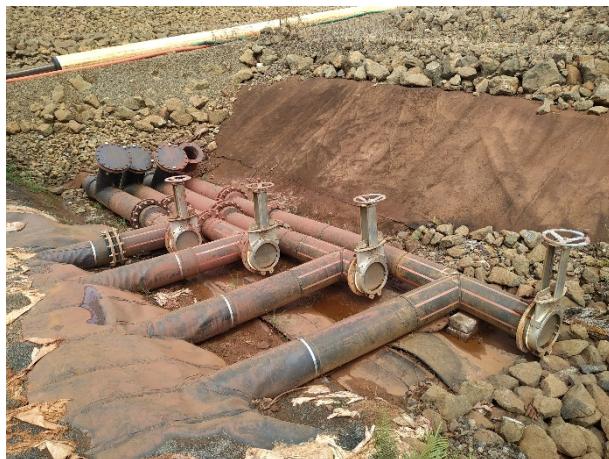
Photo 52 : Conduites du système de drainage de la sous-face de la géomembrane en fond de bassin

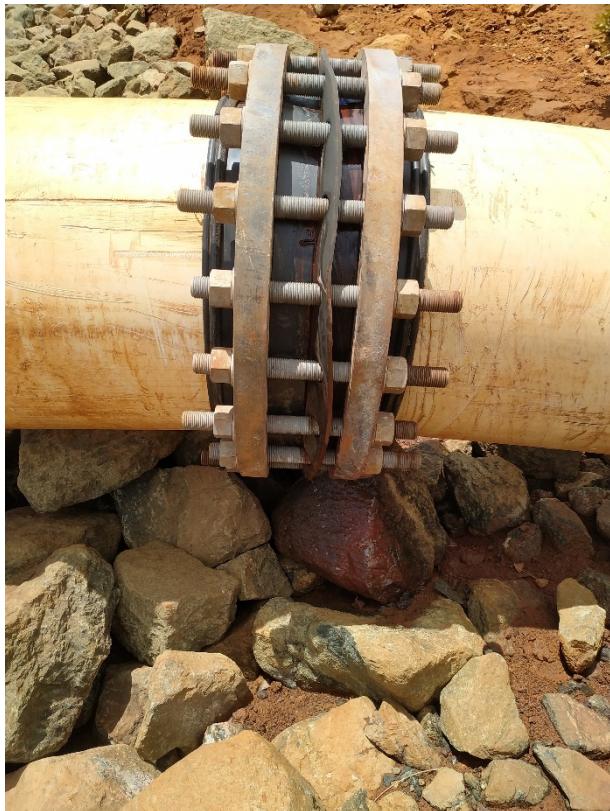
Photo 55 : Fuite de la ligne 630 mm

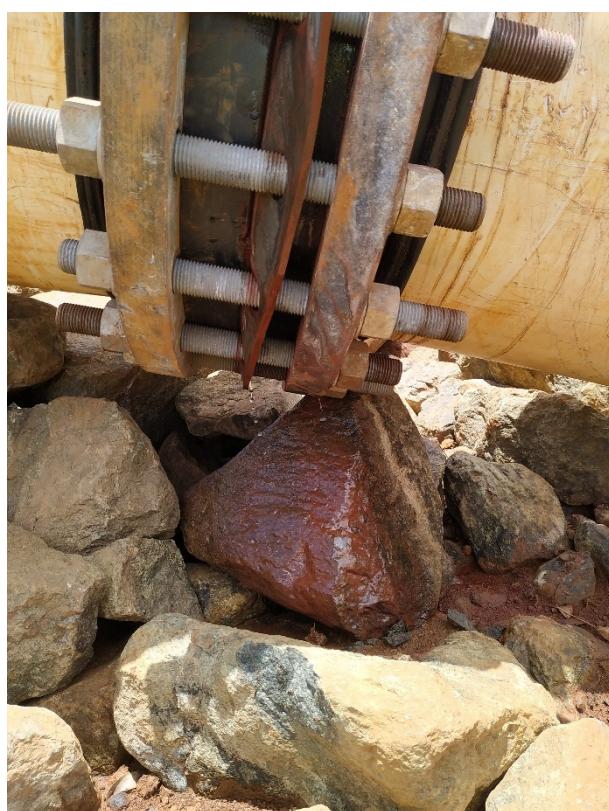
Photo 56 : Fuite de la ligne 630 (détail)

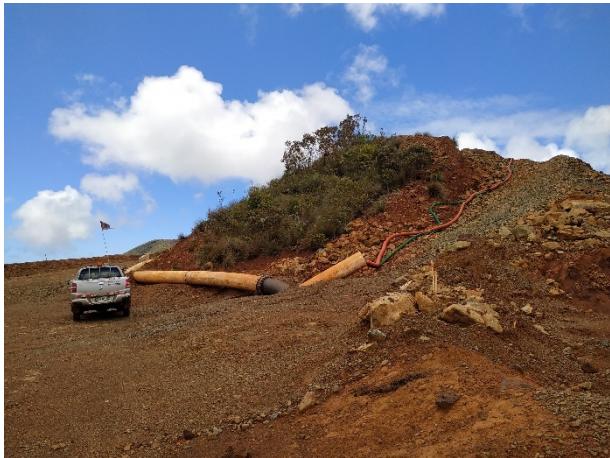
Photo 57 : Gaines longeant le pied du talus

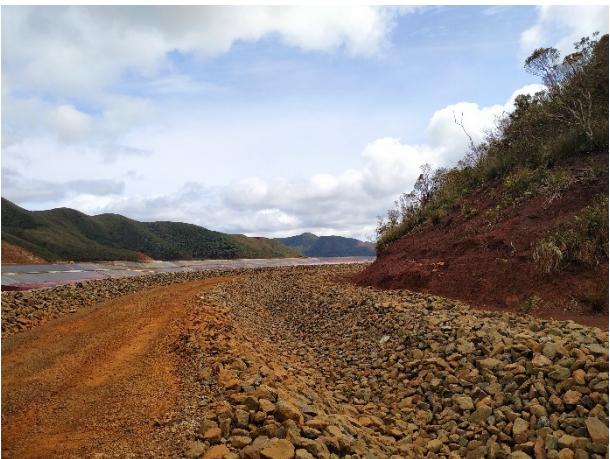
Photo 59 : Drain de dérivation sud _ vue générale

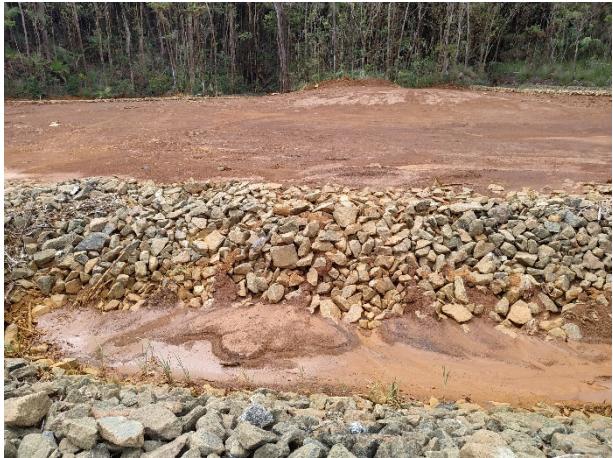
Photo 63 : Accumulation de matériaux fins

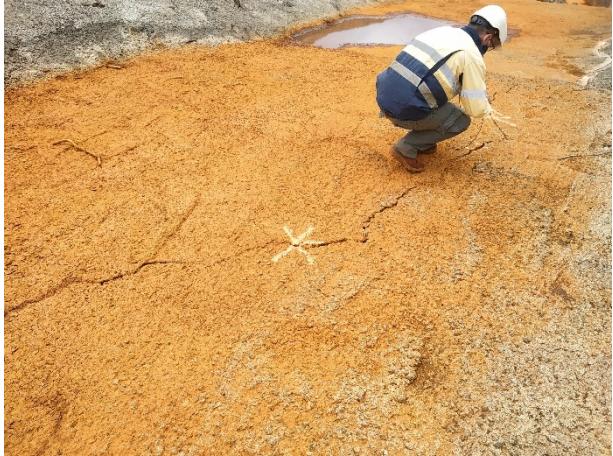
Photo 65 : Fissures dans le coursier en enrochement bétonné

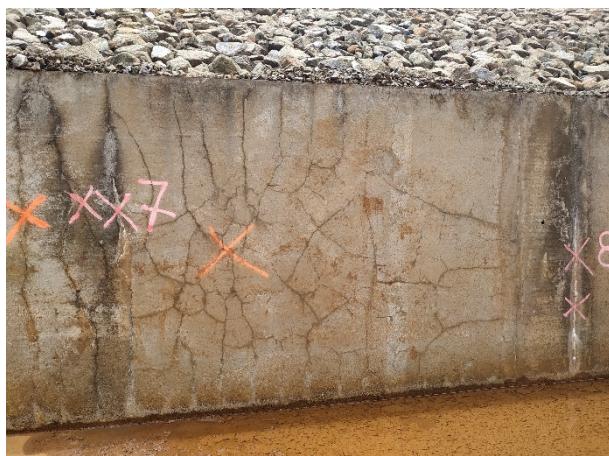
Photo 66 : Fissuration dans le bajoyer béton

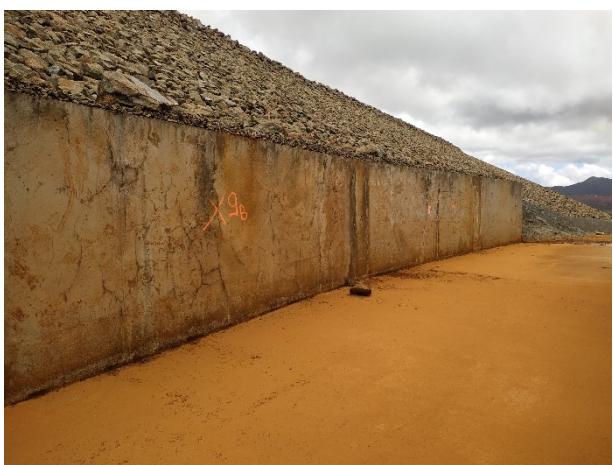
Photo 67 : Blocs dans le bajoyer en provenance du talus

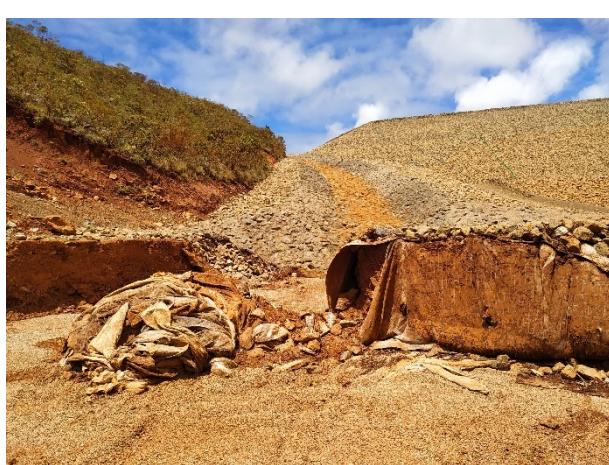
Photo 68 : Géotextile déchiré au droit de l'exutoire du drain de dérivation sud

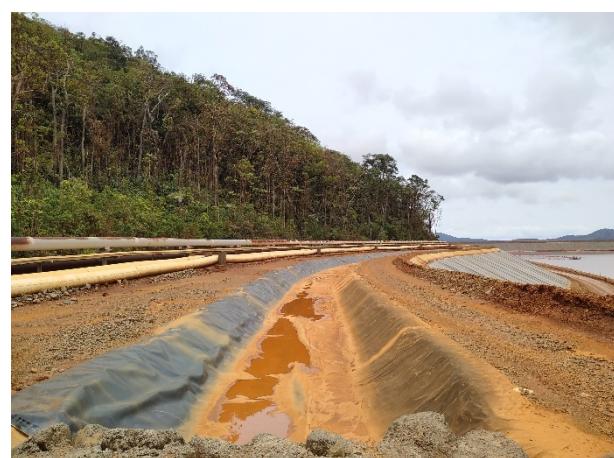
Photo 74 : Eau stagnante, accumulation des matériaux fins

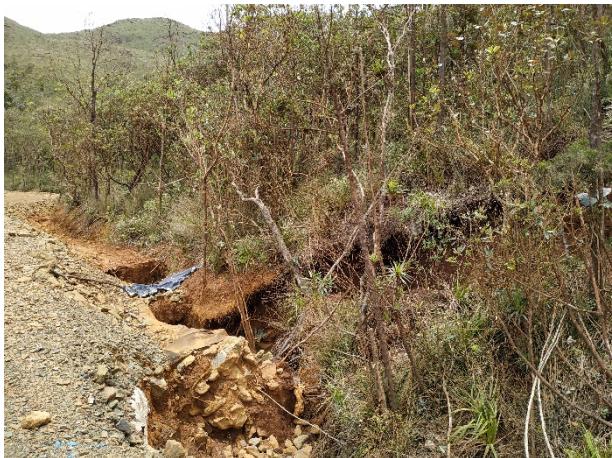
Photo 75 : Effondrement (ancien bassin endoréique)

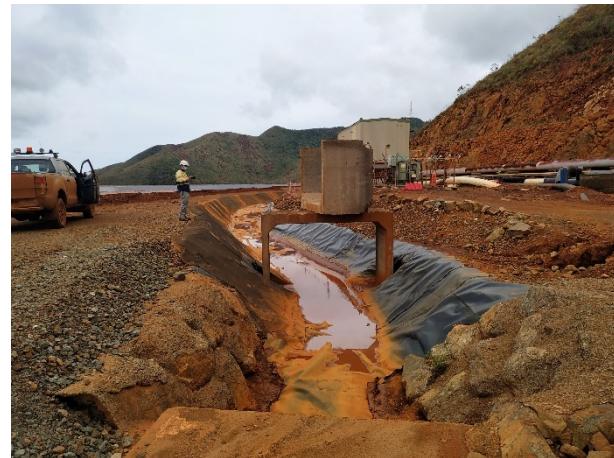
Photo 76 : Exutoire drain nord

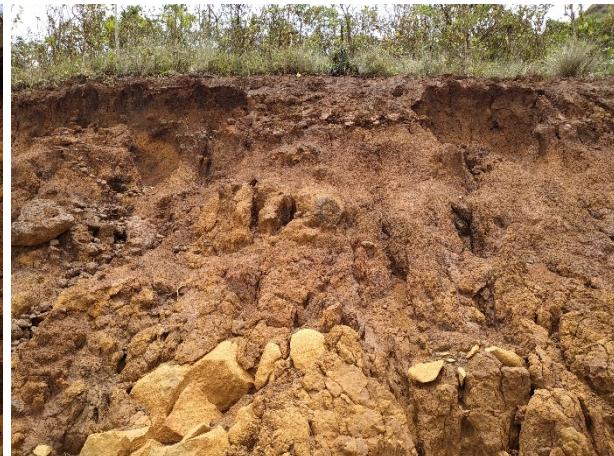
Photo 78 : Erosion talus au droit du drain

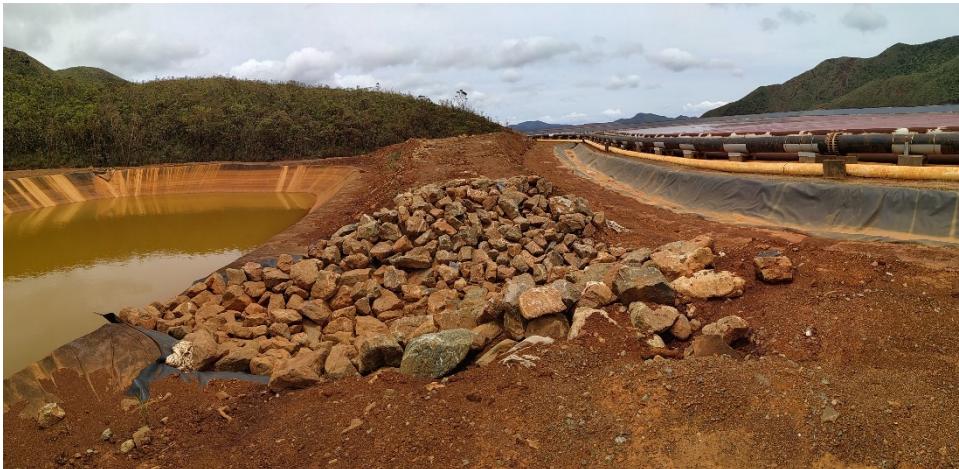
Photo 80 : bassin Nothofagus

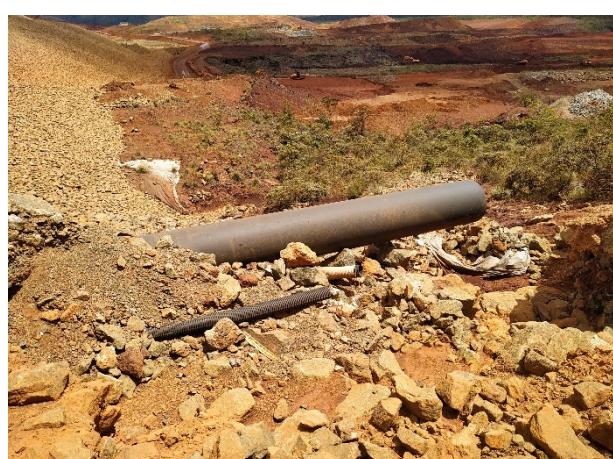
Photo 82 : Detail drain horizontal sud

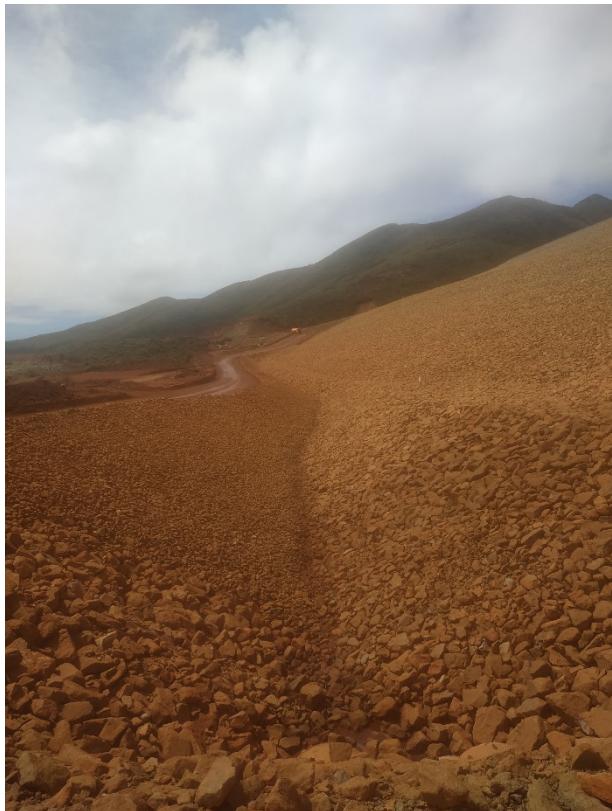
Photo 87: La mise en œuvre du géotextile et du riprap entre l'amont et l'aval du seuil de mesure n'est pas identique

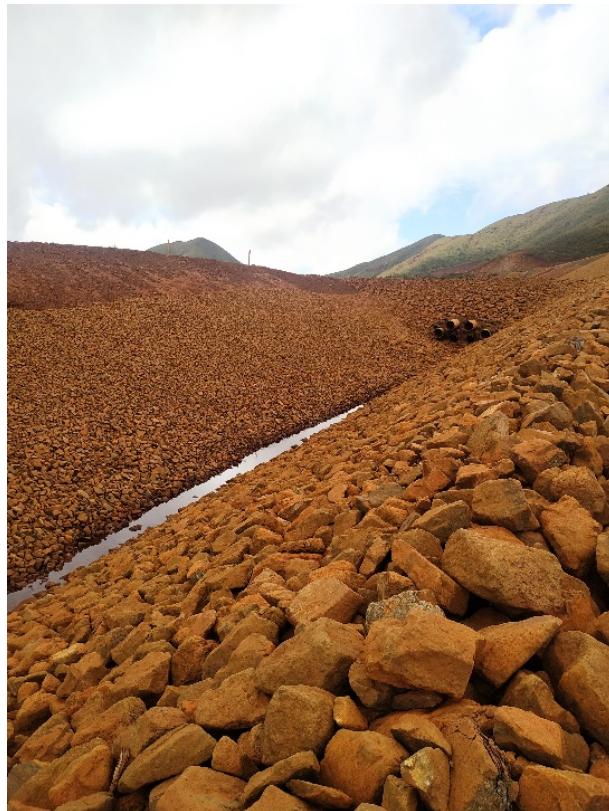
Photo 88 : De l'eau stagnante est présente sur une dizaine de mètres en aval du busage sous la piste traversant le fossé.

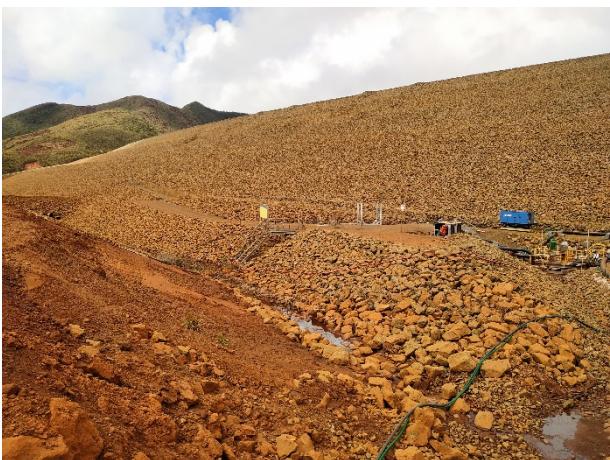
Photo 93 : Vue générale

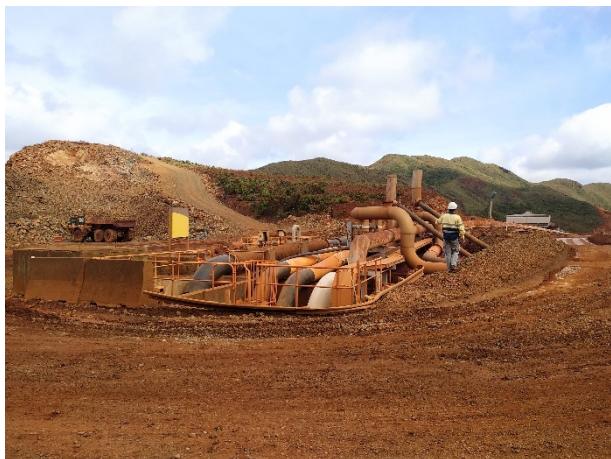
Photo 95 : Station de distribution

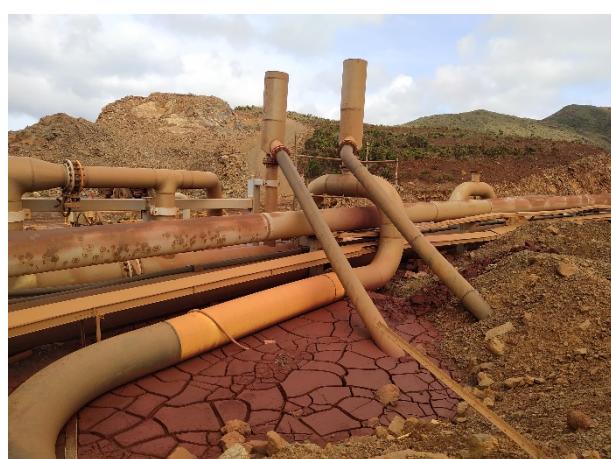
Photo 96 : Traces de corrosion sur les tuyaux de distribution et fuite de résidus

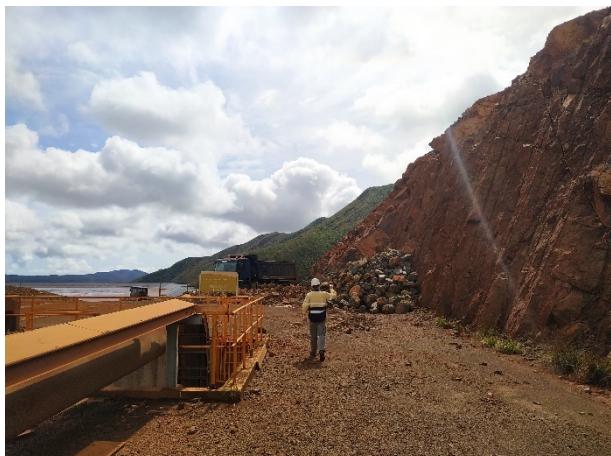
Photo 97 : Chute des blocs au niveau du talus sud au droit de la traversée des tuyaux d'acheminement sous la route

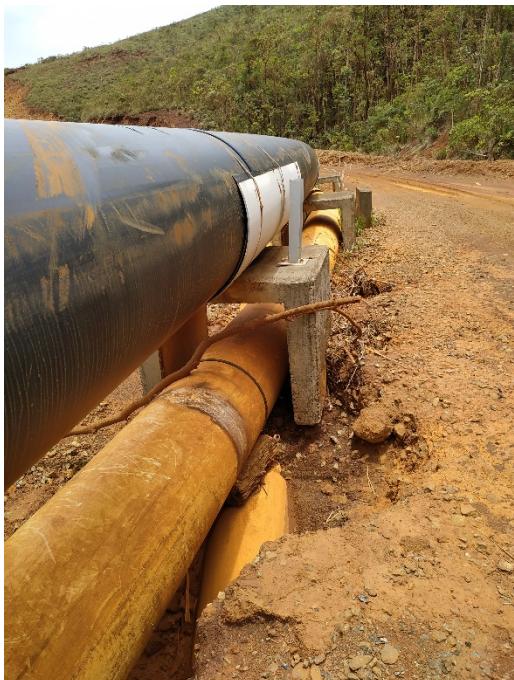
Photo 99 : Affouillement des matériaux de fondation du réseau de pipes

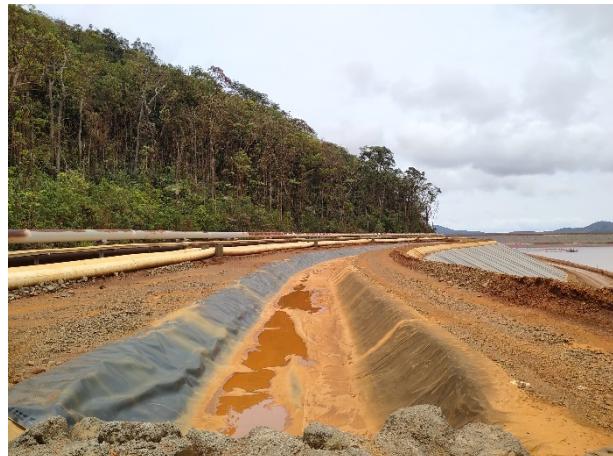
Photo 100 : Tuyaux d'acheminement des résidus

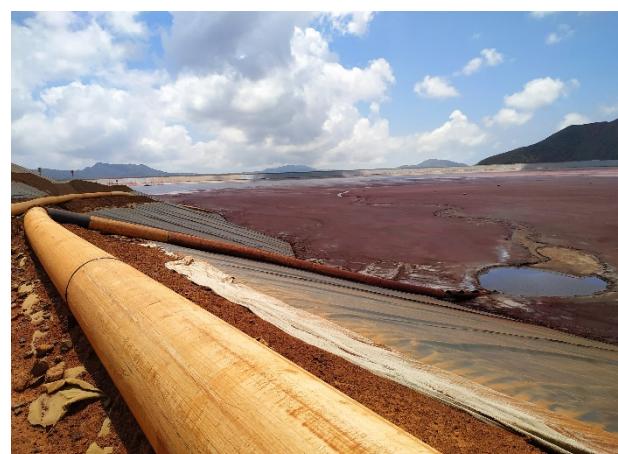
Photo 104: Ligne de déposition N11

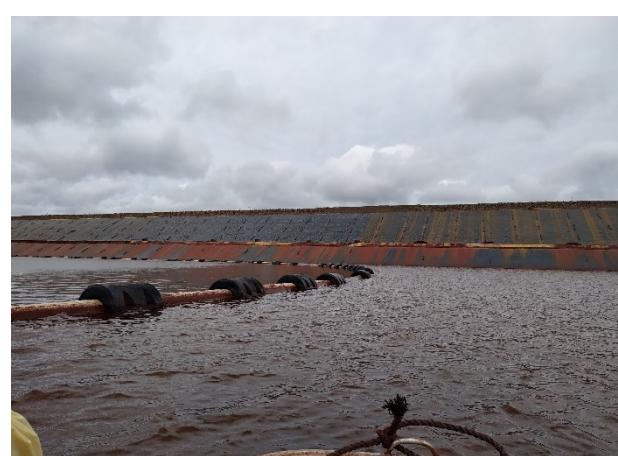
Photo 106 : Ligne de pompage de la barge

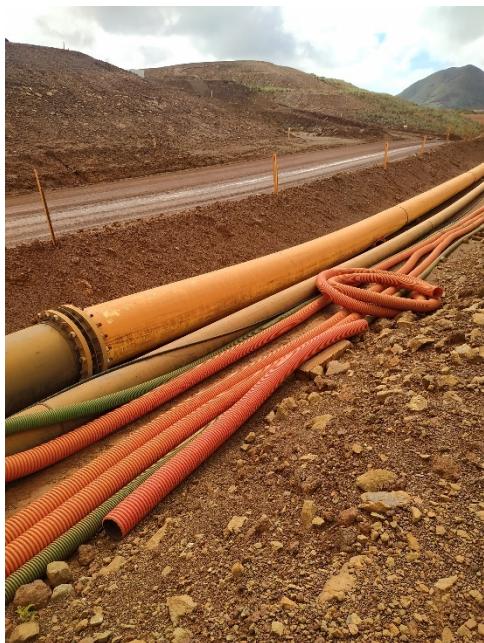
Photo 107 : Ligne du puits de pompage aval

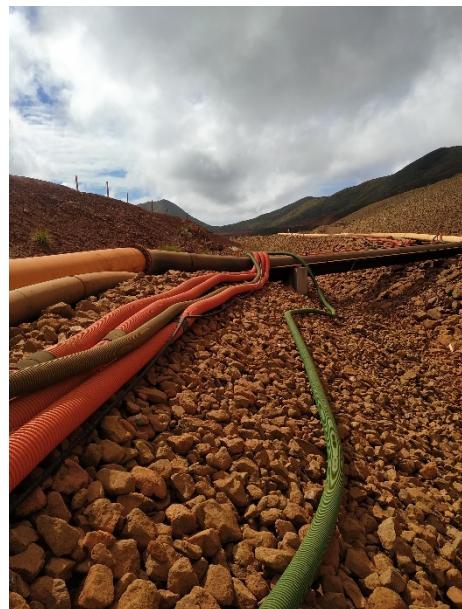
Photo 108 : Ligne du puits de pompage aval

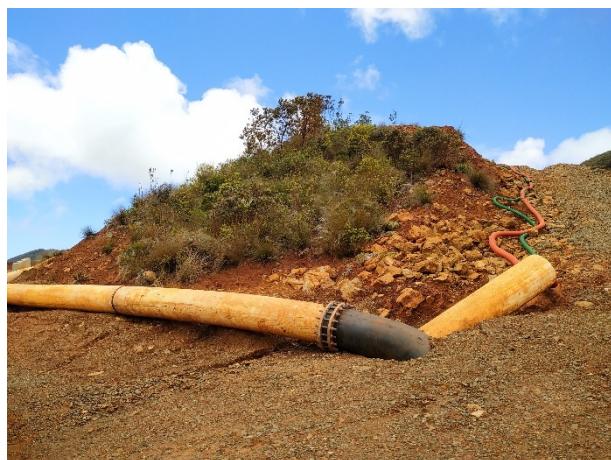
Photo 109 : Ligne du puits de pompage aval

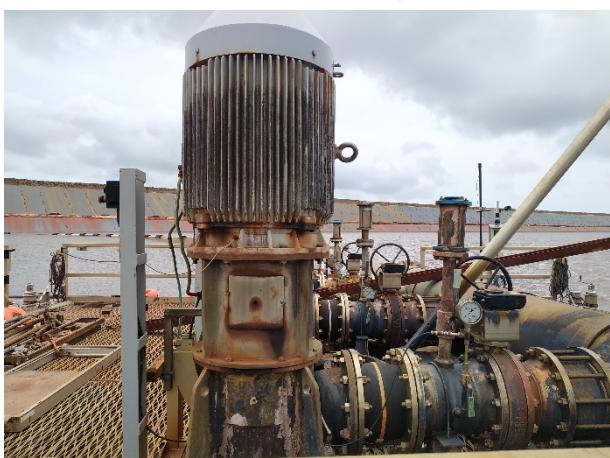
Photo 112 : Pompe et traces de corrosion

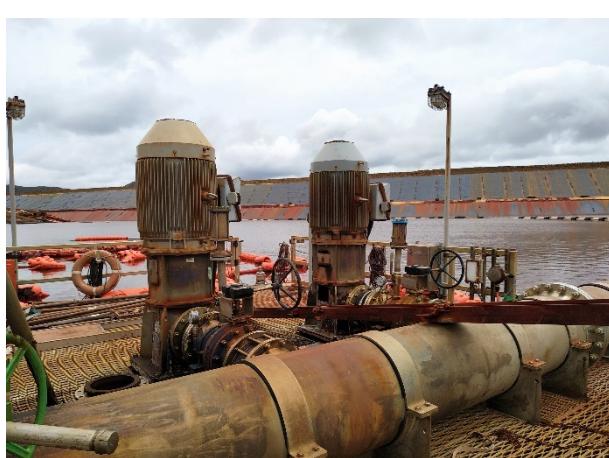
Photo 113 : Pompes et traces de corrosion

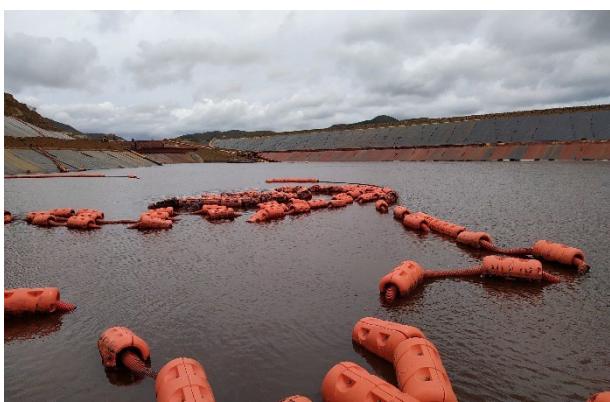
Photo 114 : Gaine de protection ouverte dans la zone inondée

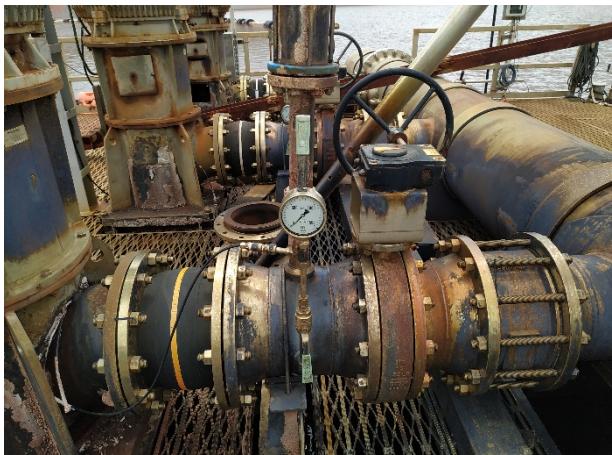
Photo 116 : Légères traces de corrosion

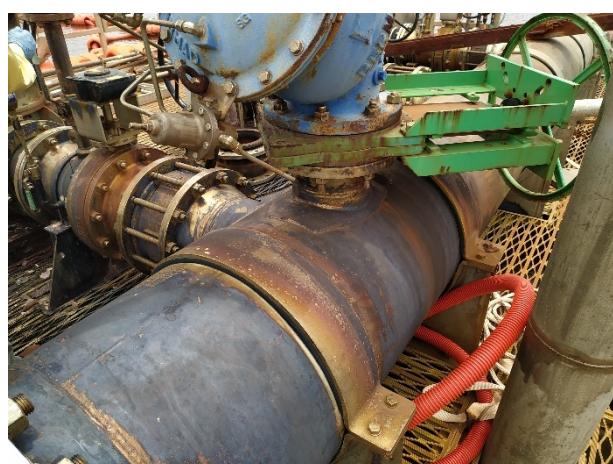
Photo 117 : Légères traces de corrosion

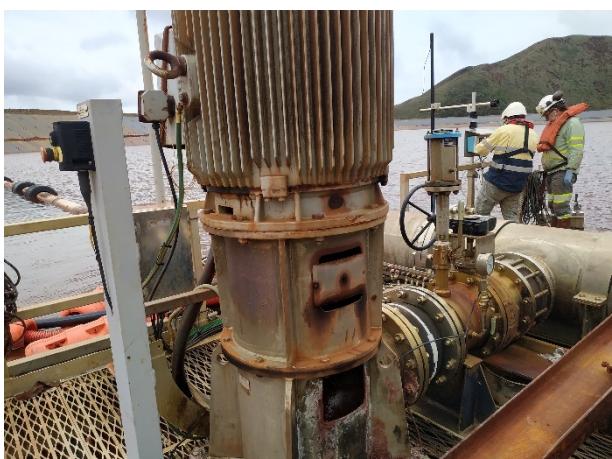
Photo 118 : Lecture du turbidimètre

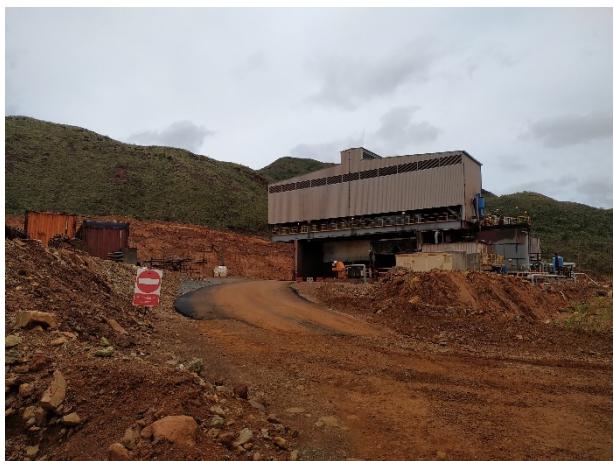
Photo 119 : Usine DWP1

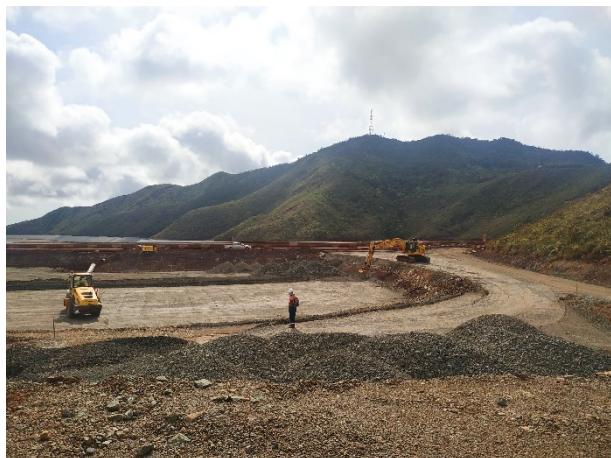
Photo 120: Ancienne cellule essai

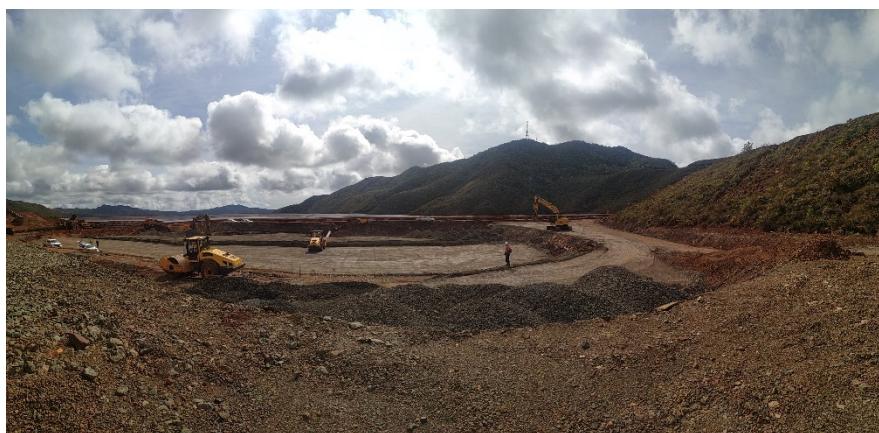
Photo 121 : Ancienne cellule essai (vue panoramique)

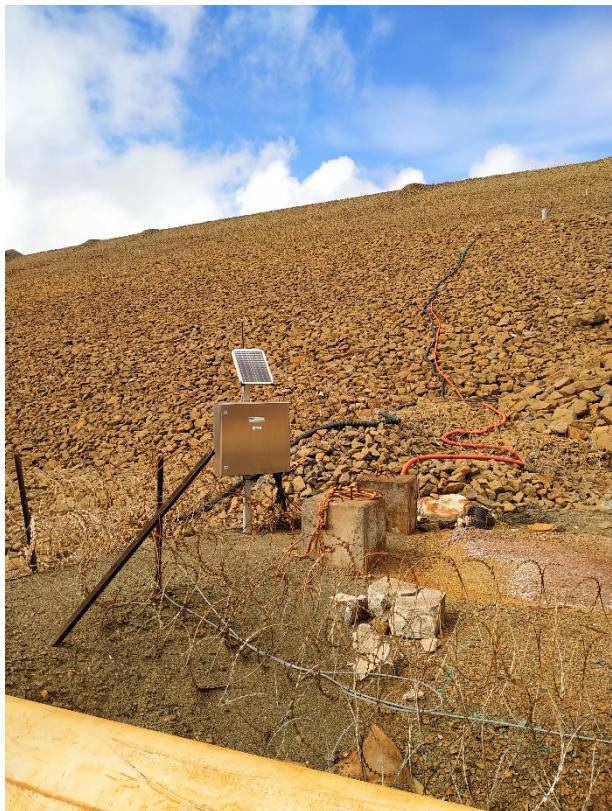
Photo 122 : Système auscultation

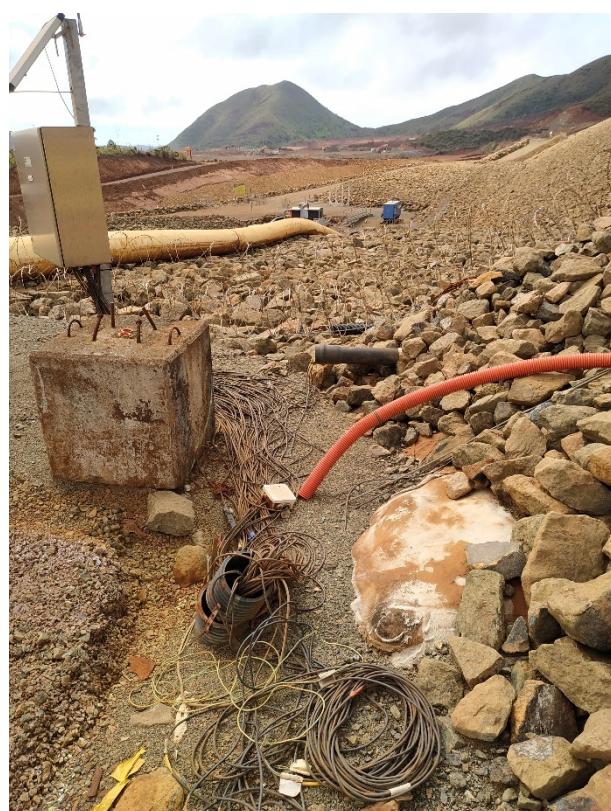
Photo 123 : Câbles système d'auscultation

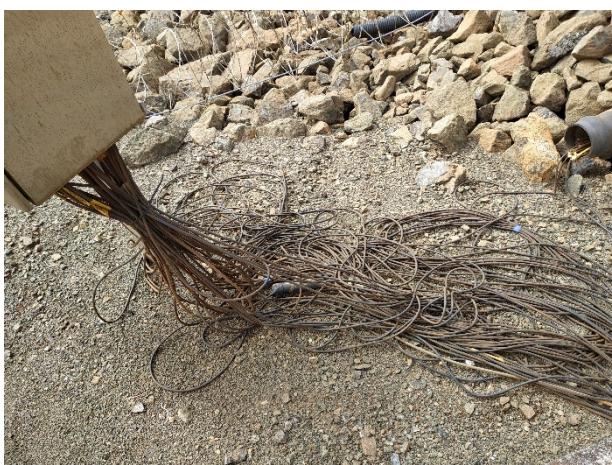
Photo 124 : Câbles capteurs pression interstitielles

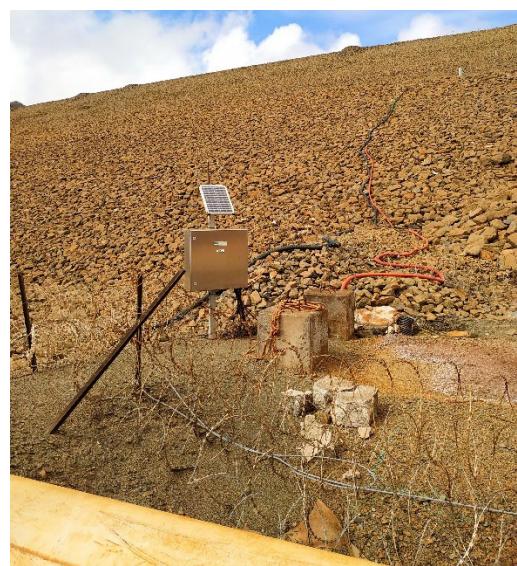
Photo 125 : Barbelé autour du boîtier/panneau solaire

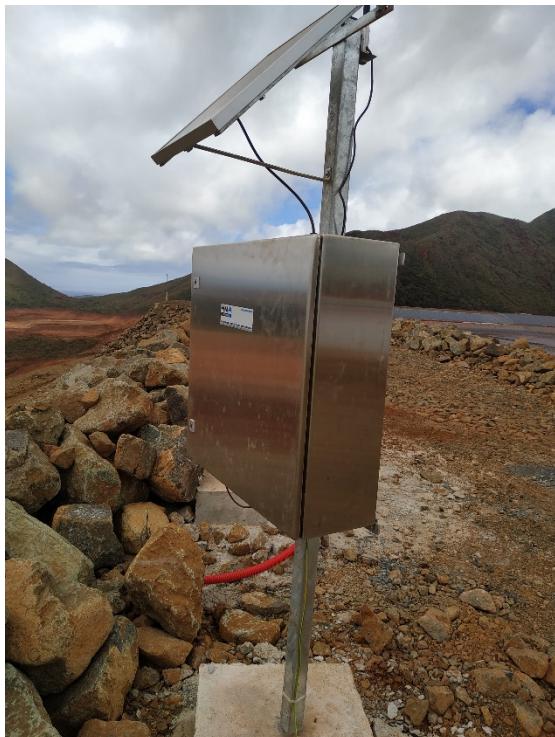
Photo 126 : Boîtier électrique et panneau solaire sur la crête

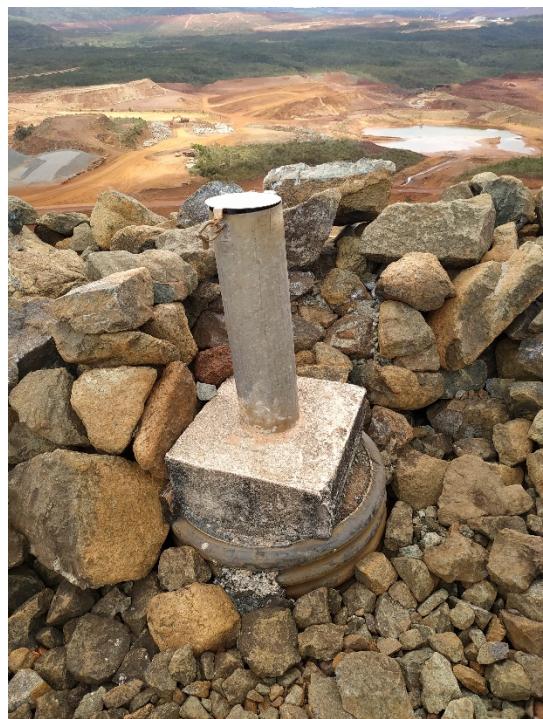
Photo 127 : Piézomètre sur la crête

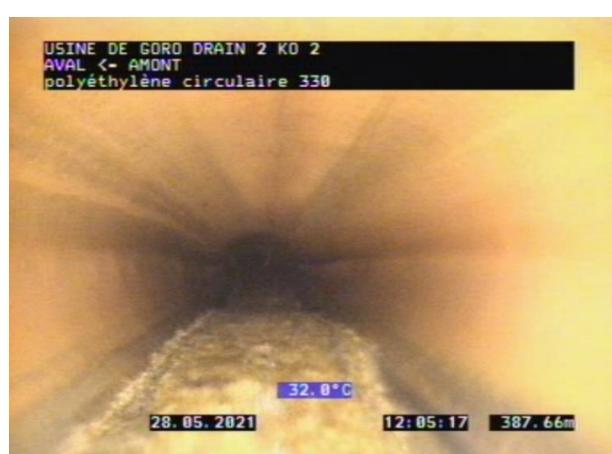
Photo 133 : Drain 2 rupture de pente

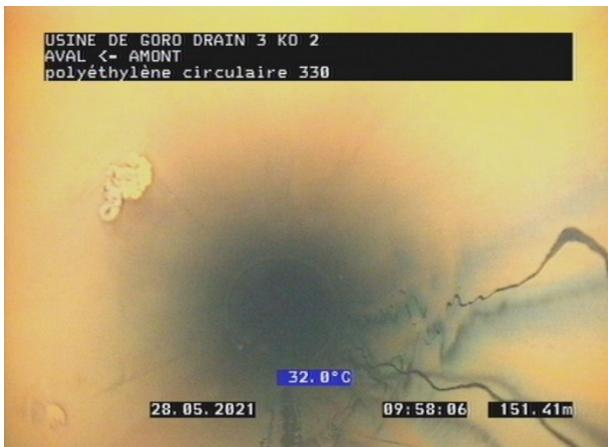
Photo 134 : Drain 3 abrasion

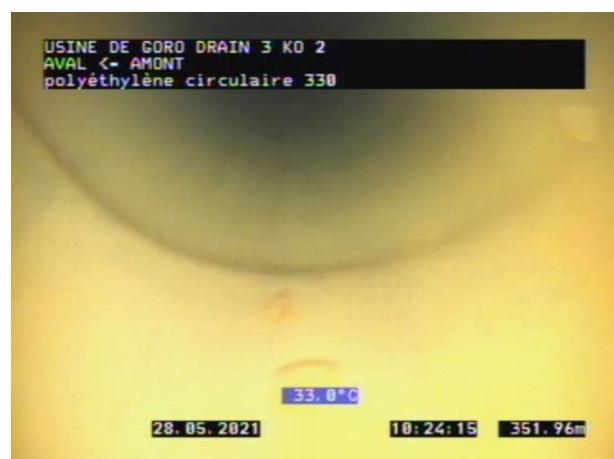
Photo 137 : Drain 3 pliure

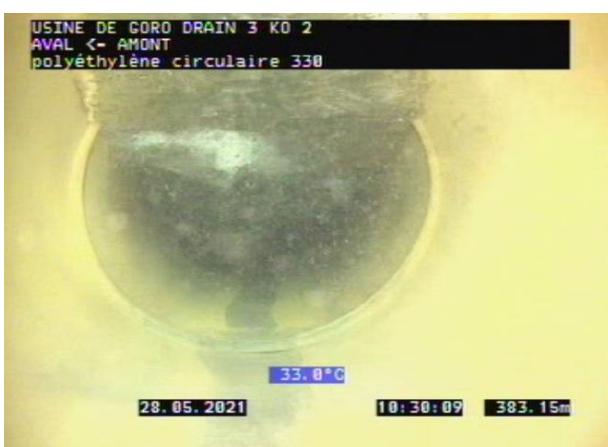
Photo 138 : Drain 3 rupture de pente

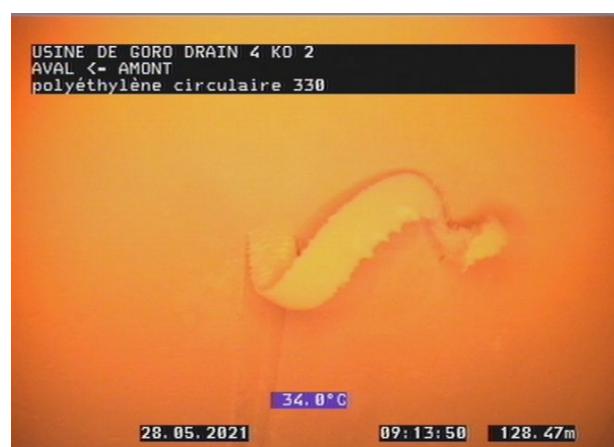
Photo 139 : Drain 4 arrachement
