## Rapport d'accident / presque accident - V2

Dégâts environnementaux / 28 avr 2025 /  
INCINERATION

| Numéro du rapport | | ACCIDENT N°000003 | | | |
| Emplacement | | | INCINERATION | | |

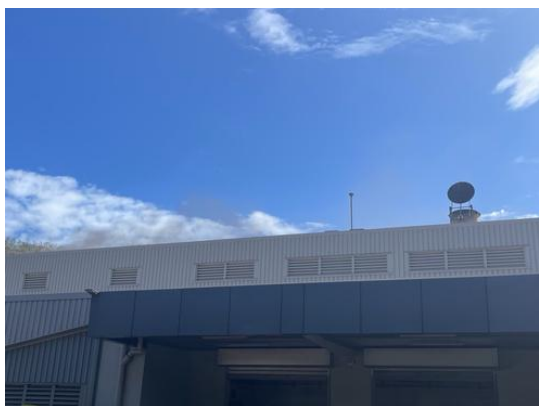
Photo 1

Nous avons constaté une émission de fumée au niveau de la chambre de combustion et de la chambre de post-combustion. L'extracteur était en fonctionnement à son régime minimal, avec une lecture de pression indiquant -44 mmH<sub>2</sub>O au niveau de la chambre de combustion, alors que la valeur de consigne est de -1,8 mmH<sub>2</sub>O. Cette différence nous a conduit à penser que l'extracteur fonctionnait au ralenti en raison d'un défaut de mesure.
