# Mémemorandum – Service Géosciences

Lieu : Site de Goro

Référence : GEOS\_RM\_2025\_Février

**Objet : KO2 : Suivi de l'auscultation - Rapport Mensuel - Février 2025**

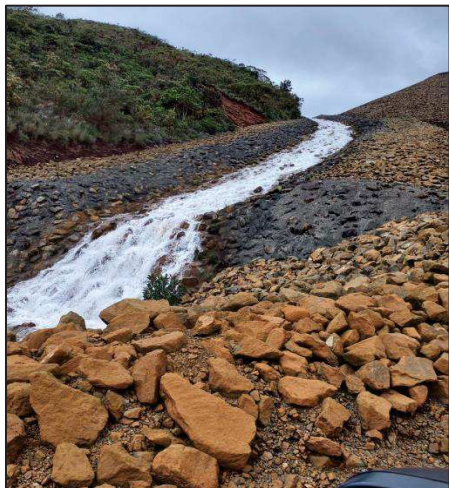
Lors de cette inspection, aucune anomalie apparente impactant la stabilité de la berme n'a été détectée ce qui confirme les résultats des mesures d'auscultation.

**Figure 8 : Ouvrage de mise hors d'eau Sud**

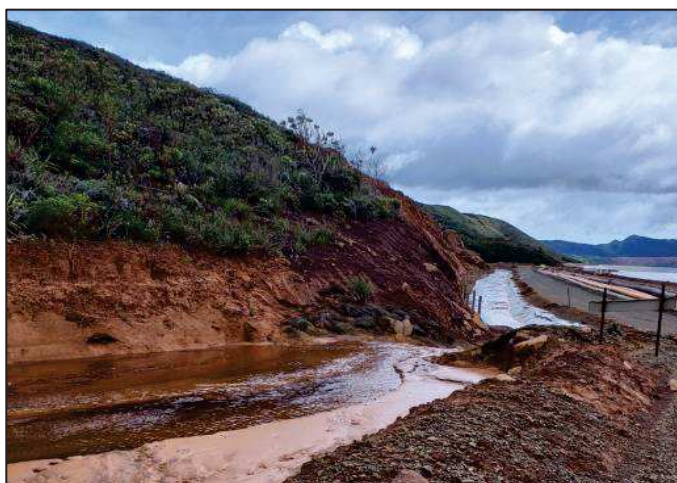
**Figure 9 : Ouvrage de mise hors d'eau Nord**

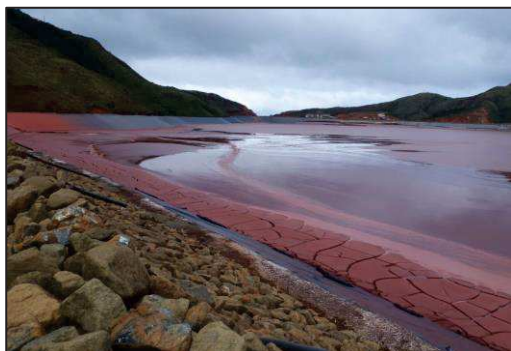
**Figure 10 : Bassin KO2 – Photo prise au niveau du « dog leg »**

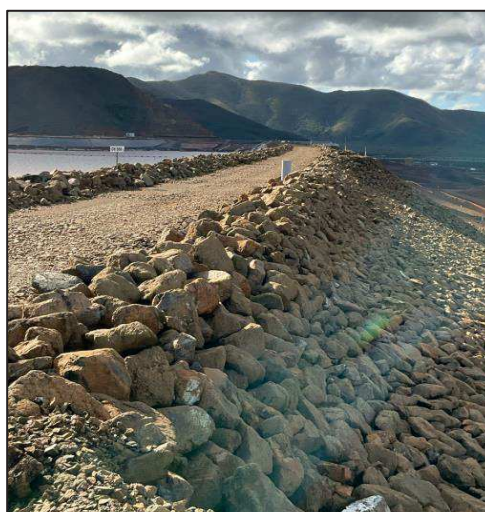
**Figure 11 : Crête de la digue**

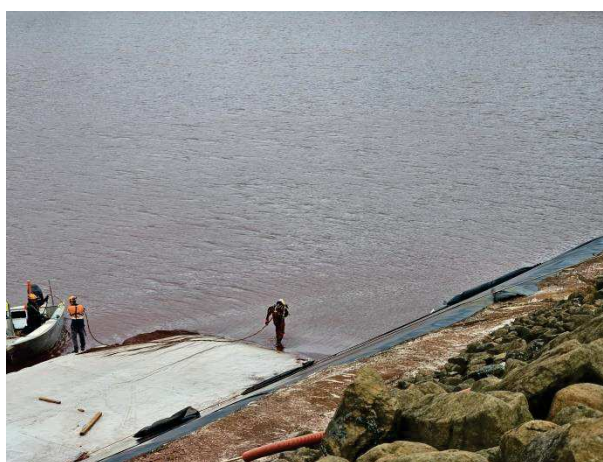
Lors de cette inspection, aucune anomalie n'a été détectée/observée. L'inspection de la moitié sud de la digue était particulièrement compliquée à cause de l'augmentation du niveau de résidus et le faible plan d'eau à ce niveau.

**Figure 14 : Inspection de la face amont du barrage KO2 au niveau de la zone traitée**

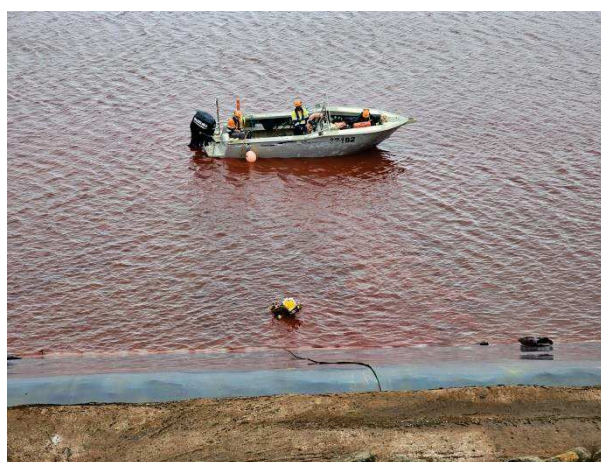
**Figure 15 : vérification de l'état de liner entre les repères 500 et 850**
