Mémorandum –  
Service Géosciences

Lieu : Site de Goro

Référence : GEOS\_RM\_2025\_Mars

**Objet : KO2 : Suivi de l'auscultation - Rapport Mensuel - Mars 2025**

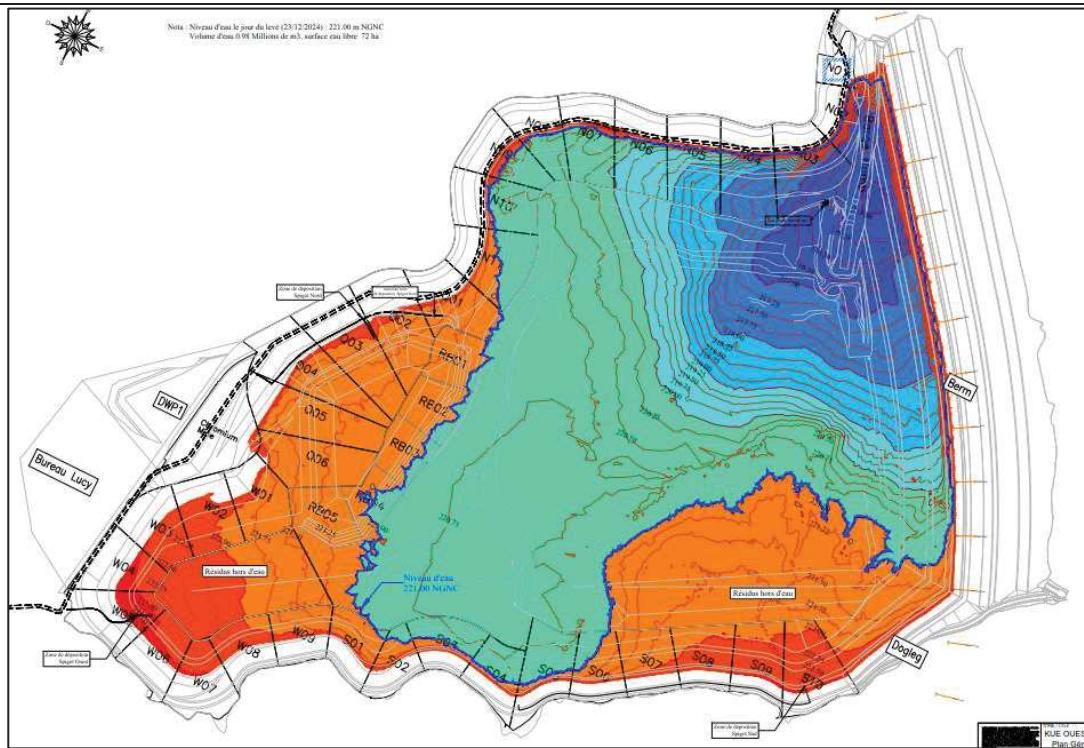
Figure 4 : Plage de déposition selon le levé bathymétrique du 23 décembre 2024

Le dernier levé bathymétrique a été réalisé le 23 décembre 2024. Ce levé montre que le plan d'eau contre la digue sud varie de 0 à 5 m. La zone « dog leg » est complètement hors d'eau. Cf. Figure 4.

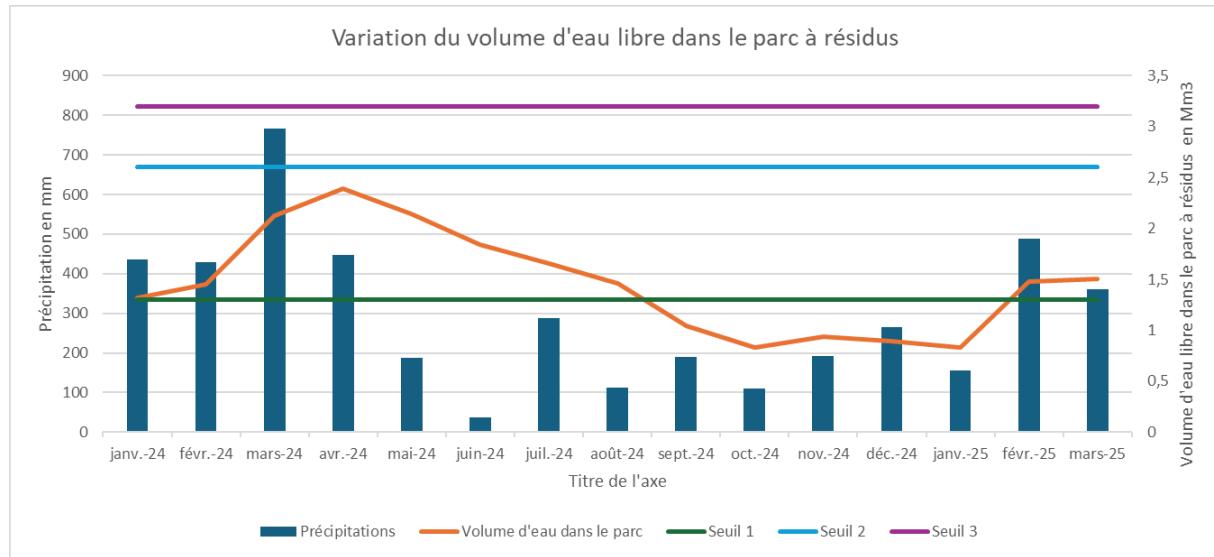
**Figure 5 : Variation du volume d'eau par rapport aux valeurs seuils du TARP**

⇒ Le volume de surnageant évalué en mars 2025 est légèrement supérieure au seuil 1 fixé à 1,3  $\text{Mm}^3$ . Ce dépassement a eu lieu suite aux pluies du 14, 15 et 16 mars 2025.

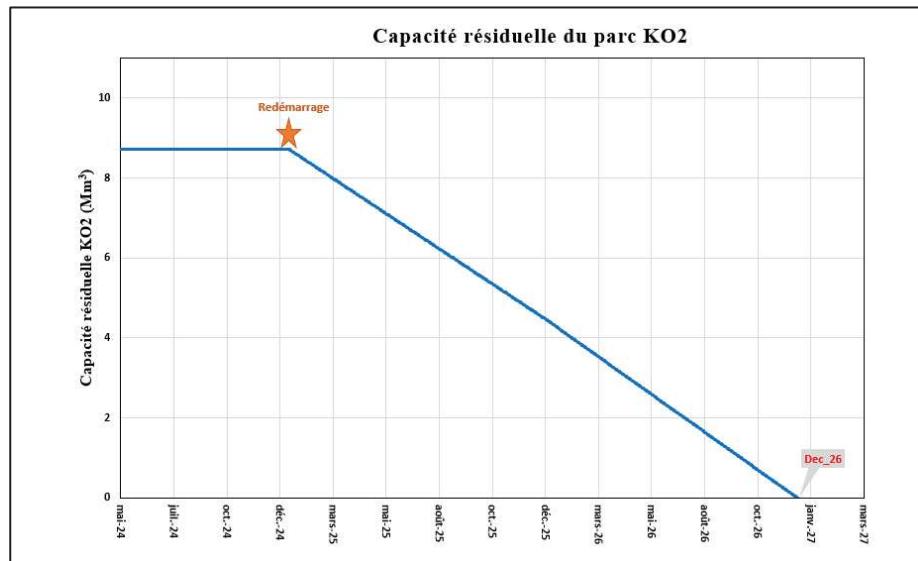
Figure 6 : Graphique - Capacité résiduelle dans KO2 hors projet Lucy

En prenant en considération les hypothèses ci-dessous ainsi que la capacité résiduelle actuelle du KO2, la durée de vie de KO2 est estimée à **2 ans**. Cf. Figure 6. La durée de vie du parc à résidus KO2 peut être modifiée en fonction des hypothèses considérées.

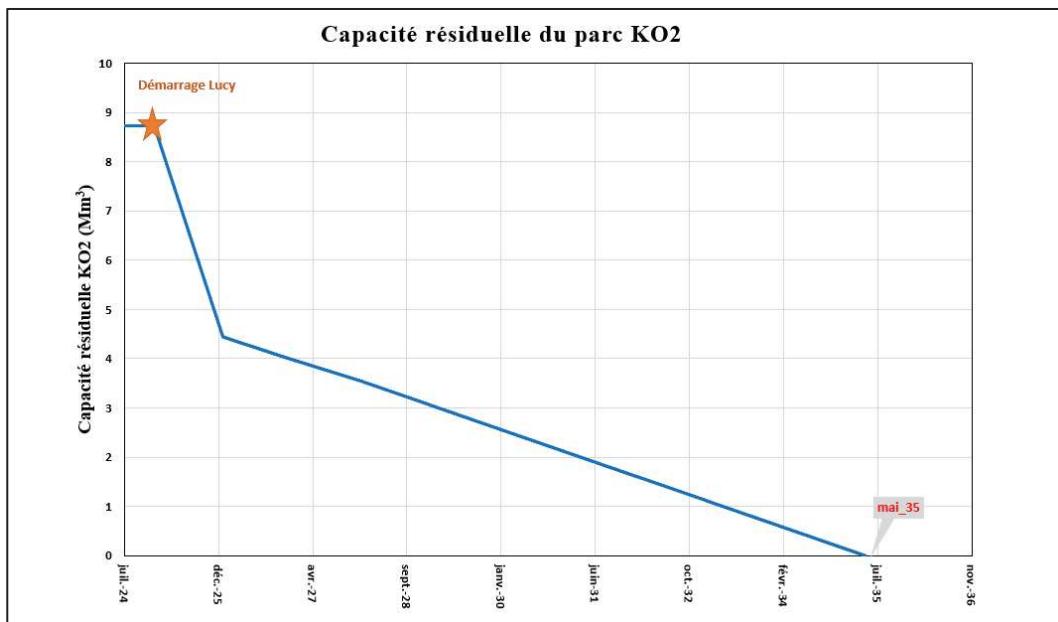
Figure 7 : Graphique - capacité résiduelle dans KO2 avec projet Lucy

En prenant en considération les hypothèses présentées ci-dessus ainsi qu'un démarrage de stockage de résidus asséchés à partir de janvier 2026, le parc à résidus KO2 atteindra sa capacité de stockage maximale en juin 2035. Cf. Figure 7. La durée de vie du parc à résidus KO2 peut être modifiée en fonction des hypothèses considérées.

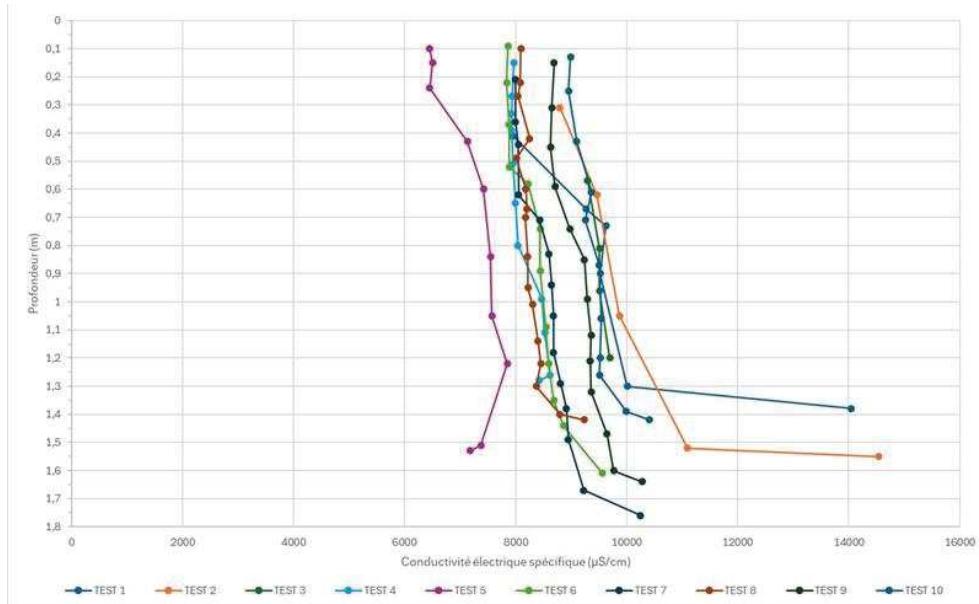
Figure 10 : Profils de conductivité électrique du surnageant réalisés le 18/12/2024

Les résultats ont montré que la conductivité au fond de la colonne d'eau varie de 9000 à 12000 µS/cm.

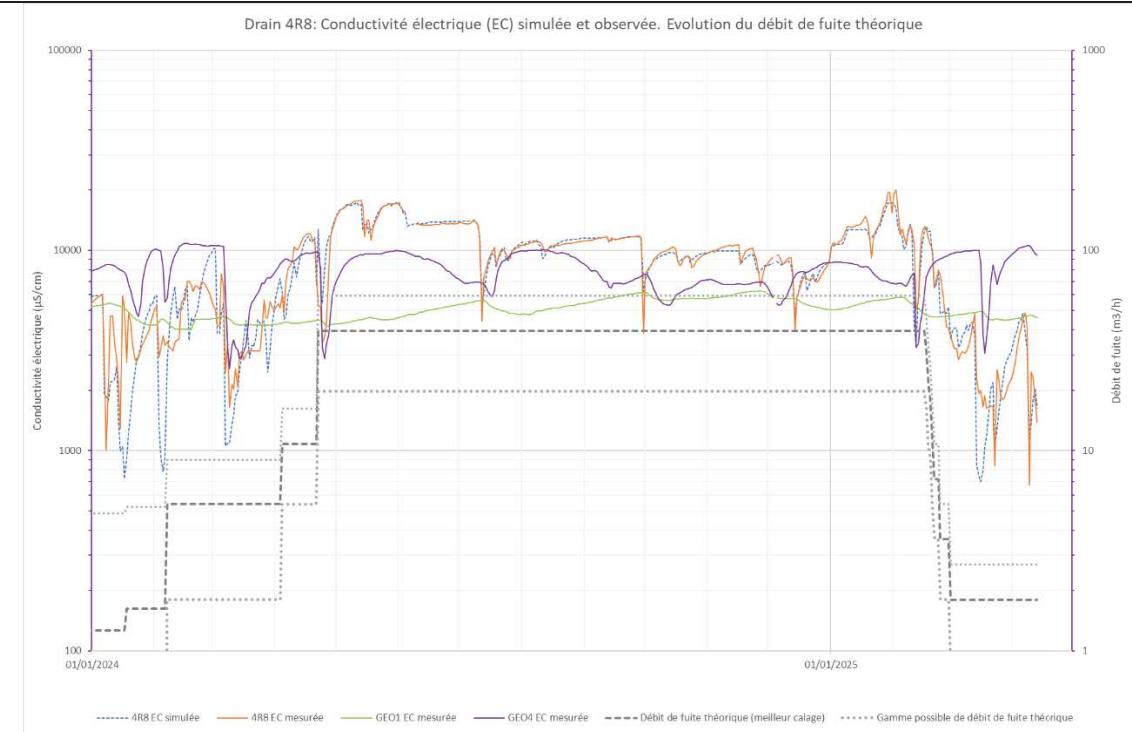
Figure 11 : Drain 4R8 : Conductivité électrique (EC) simulée et observée. Evolution du débit de fuite théorique

- A partir de mi-février 2025, une diminution progressive à la fois du débit et de la conductivité a été observée, retrouvant ainsi une situation similaire à celle juste après colmatage de l'infiltration de 2022. En effet, en dehors des épisodes pluvieux :

A l'issu de ces données, nous estimons que la zone d'infiltration a été colmatée par les résidus déposés sur la moitié sud de la berme. A noter que depuis sa mise en service, le spigot sud a permis de rehausser le niveau de résidus d'environ 6 m.

Le modèle actualisé montre une baisse progressive du débit d'infiltration à partir du 16/02/2025 pour retrouver une situation similaire à celle observée juste après colmatage de la fuite de 2022. A la fin de ce mois, le débit de fuite théorique a considérablement chuté. Il est estimé entre **1 et 2,7 m<sup>3</sup>/h**. Les résultats du modèle actualisé sont présentés dans la figure suivante.
