Mémorandum –  
Service Géosciences

Lieu : Site de Goro

Date : 13/05/2025

**Objet : KO2 : Suivi de l'auscultation - Rapport Mensuel - Avril 2025**

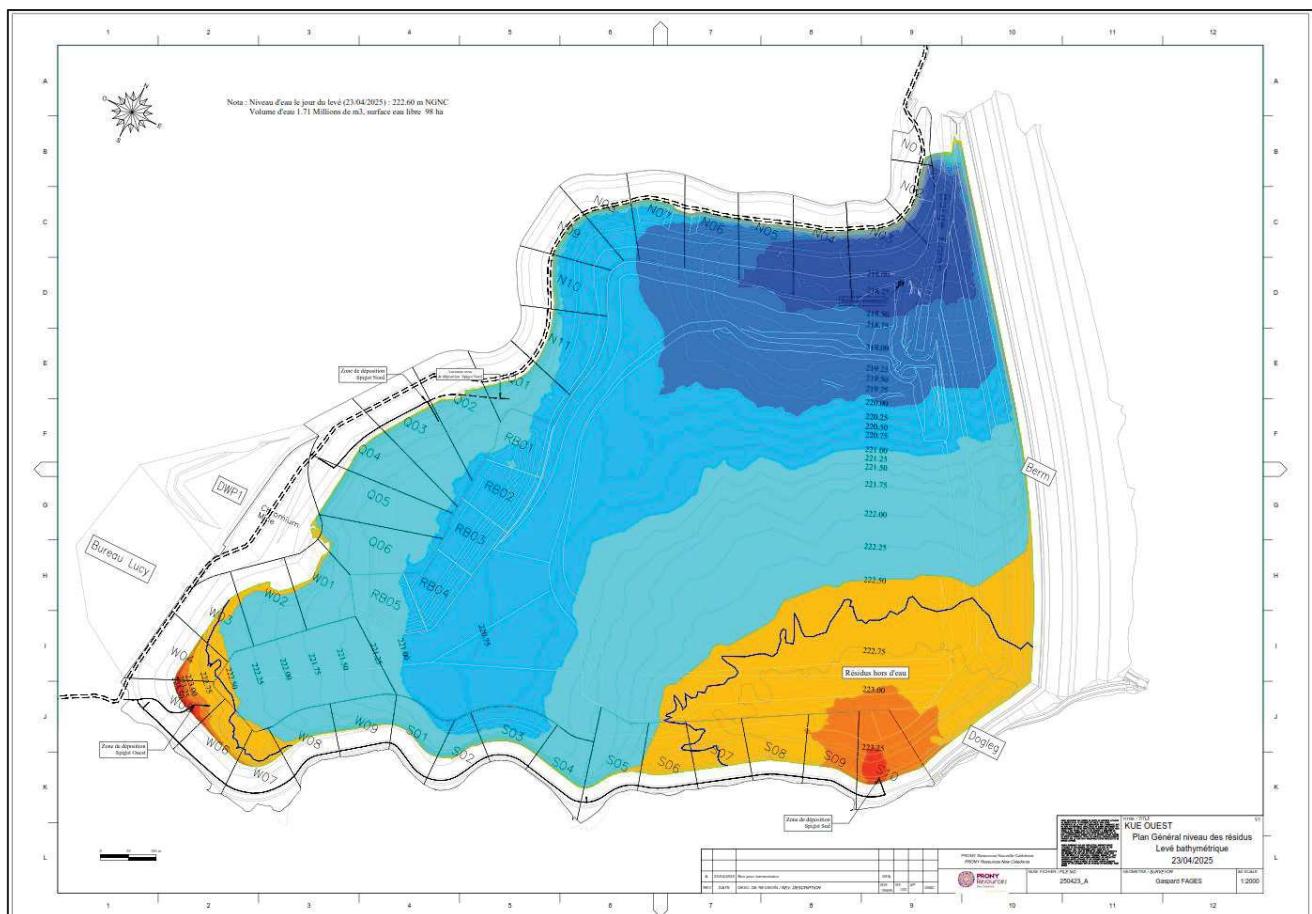
Figure 1 : Plage de déposition selon le levé bathymétrique du 23 avril 2025

Le dernier levé bathymétrique a montré que :

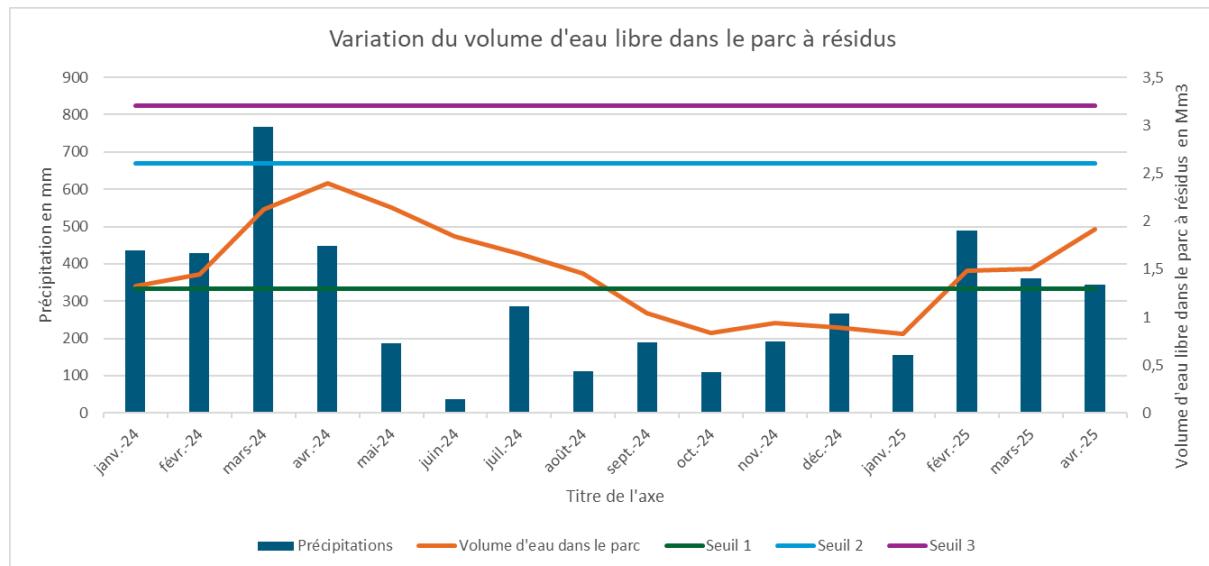
**Figure 2 : Variation du volume d'eau par rapport aux valeurs seuils du TARP**

⇒ Le volume de surnageant évalué en avril 2025 est supérieure au seuil 1 fixé à 1.3 Mm<sup>3</sup>.

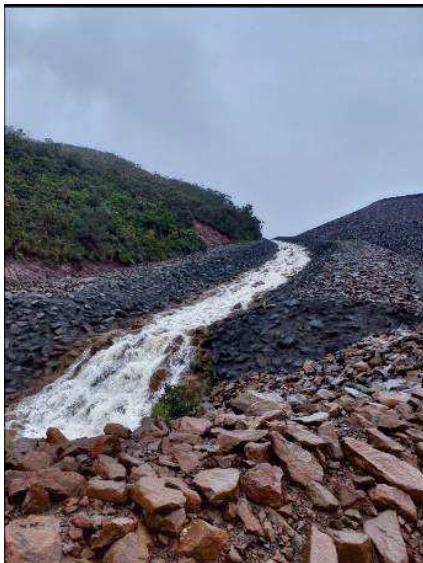
Lors de cette inspection, aucune anomalie apparente impactant la stabilité de la berme n'a été détectée ce qui confirme les résultats des mesures d'auscultation.

**Figure 5 : Ouvrage de mise hors d'eau Sud**

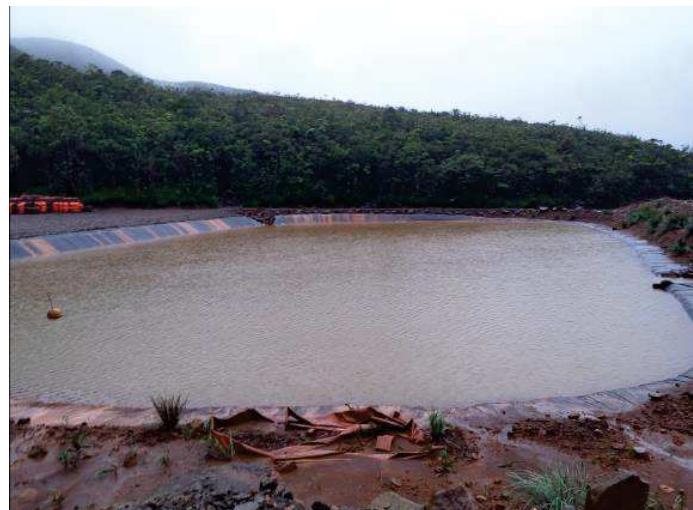
**Figure 6 : Bassin Nothofagus**
