Mémorandum –
Service Géosciences

Lieu : Site de Goro

Référence : GEOS_RM_2025_Mai

Objet : KO2 : Suivi de l'auscultation - Rapport Mensuel - Mai 2025

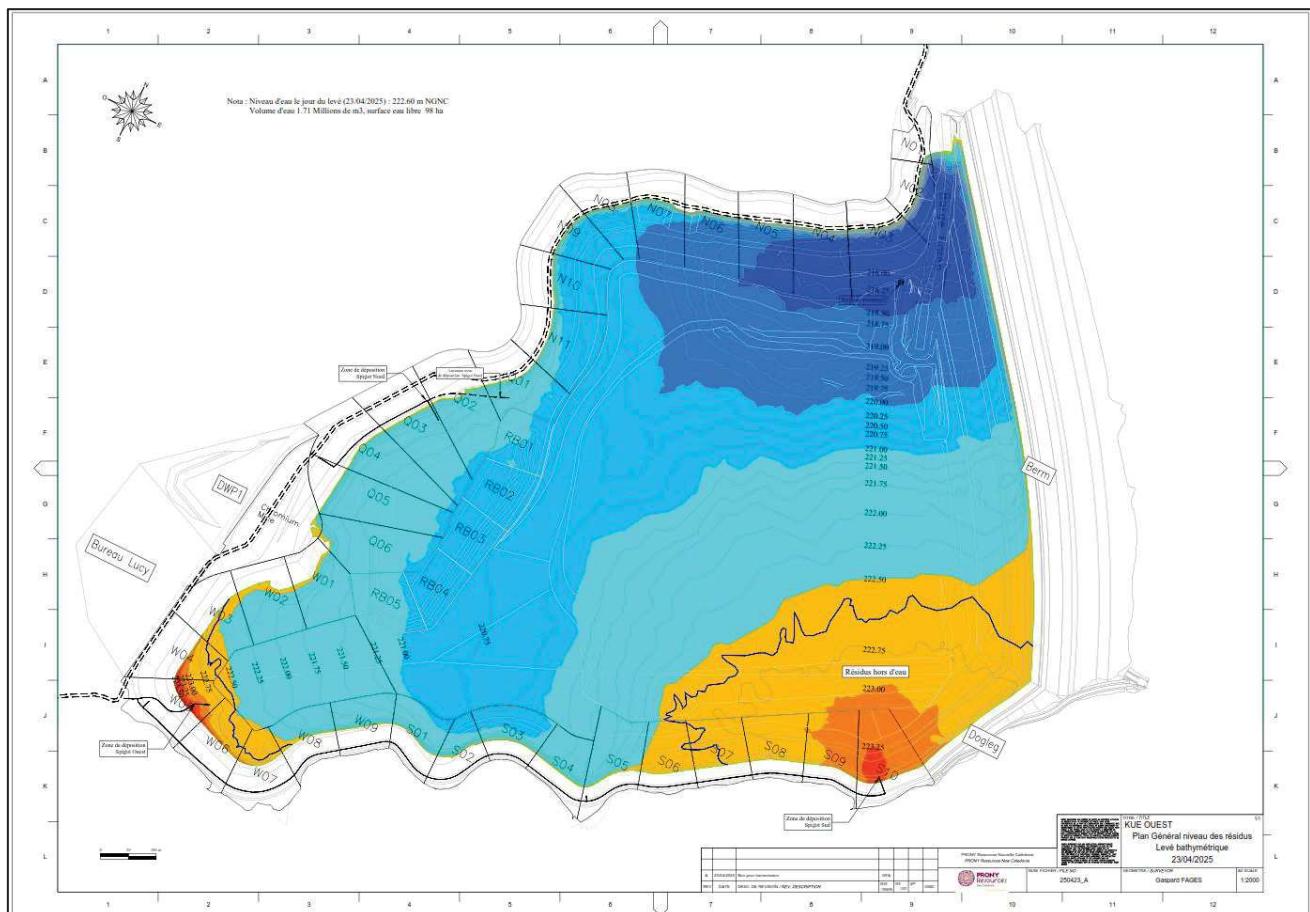
Figure 1 : Plage de déposition selon le levé bathymétrique du 23 avril 2025

Le dernier levé bathymétrique a été réalisé le 23 avril 2025 (Cf. Figure 1).

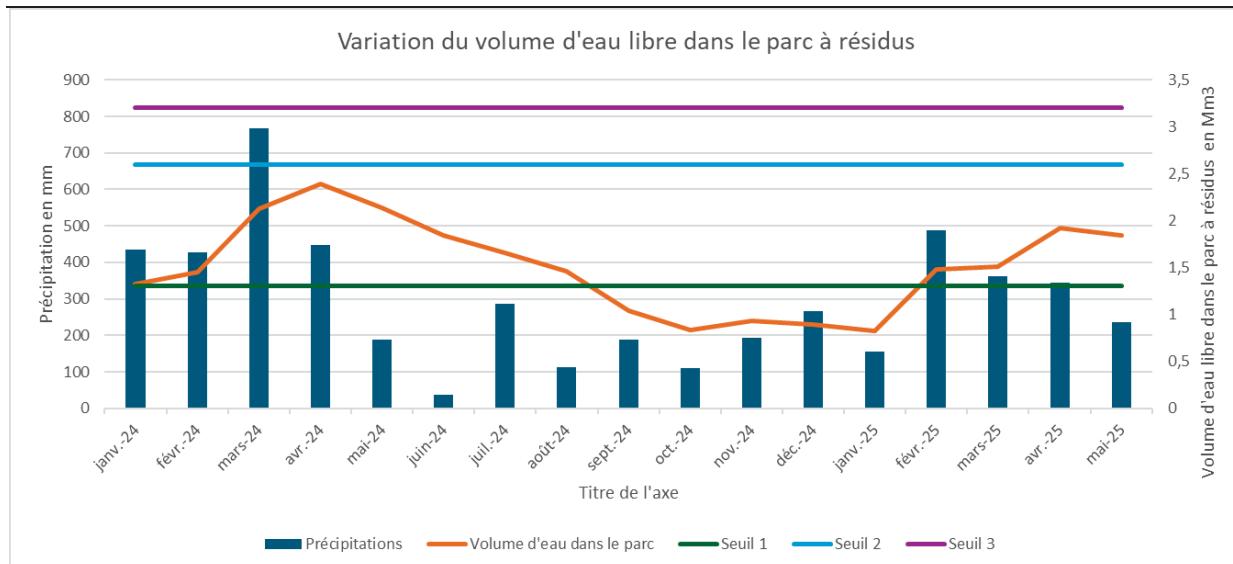
Figure 2 : Variation du volume d'eau par rapport aux valeurs seuils du TARP

⇒ Le volume de surnageant évalué en mai 2025 est supérieure au seuil 1 fixé à 1.3 Mm³.

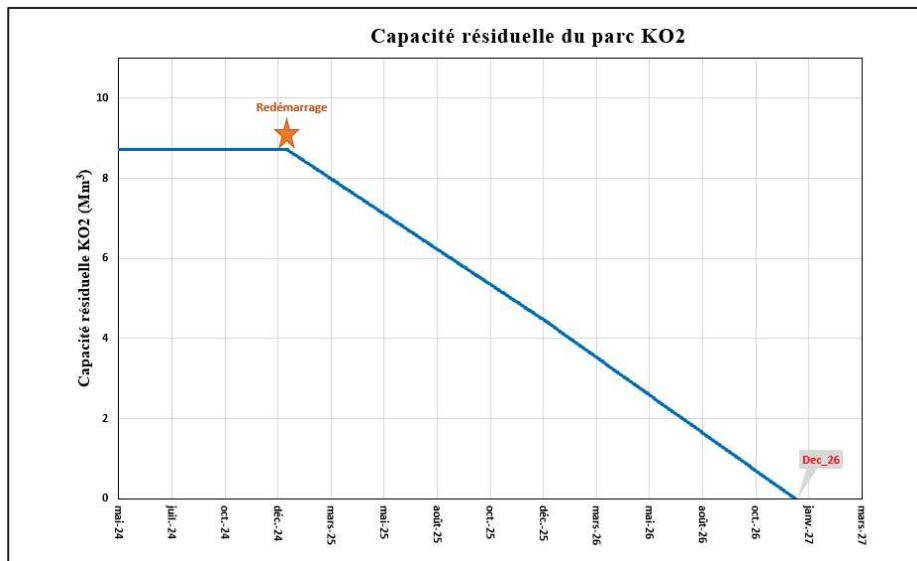
Figure 3 : Graphique - Capacité résiduelle dans KO2 hors projet Lucy

En prenant en considération les hypothèses ci-dessous ainsi que la capacité résiduelle actuelle du KO2, la durée de vie de KO2 est estimée à **2 ans** (2025 & 2026). Cf. Figure 3. La durée de vie du parc à résidus KO2 peut être modifiée en fonction des hypothèses considérées.

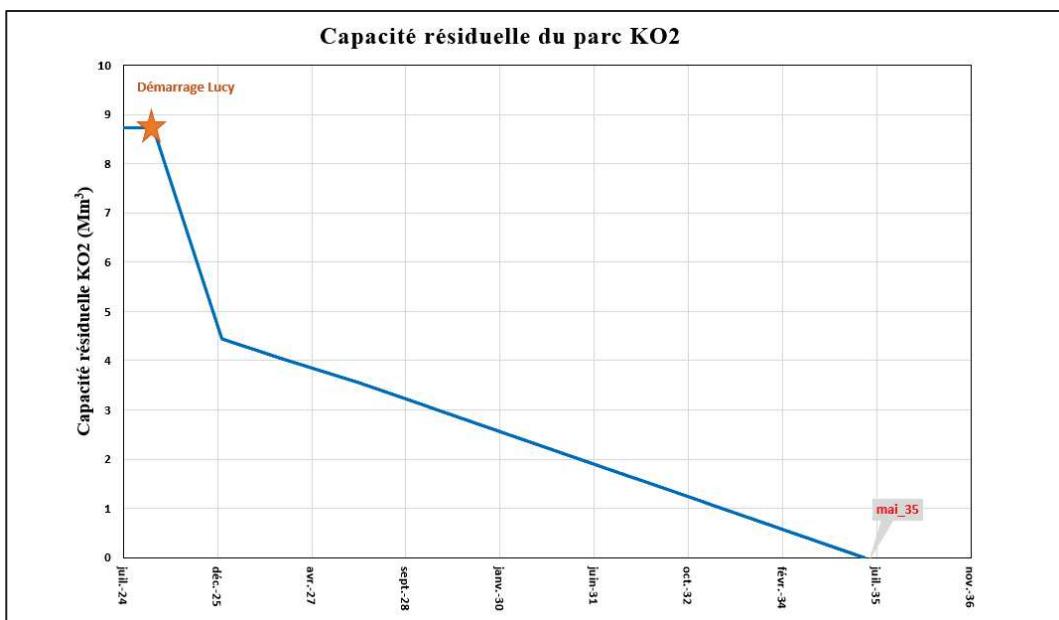
Figure 4 : Graphique - capacité résiduelle dans KO2 avec projet Lucy

En prenant en considération les hypothèses présentées ci-dessus ainsi qu'un démarrage de stockage de résidus asséchés à partir de janvier 2026, le parc à résidus KO2 atteindra sa capacité de stockage maximale en juin 2035. Cf. Figure 4. **La durée de vie du parc à résidus KO2 peut être modifiée en fonction des hypothèses considérées.**

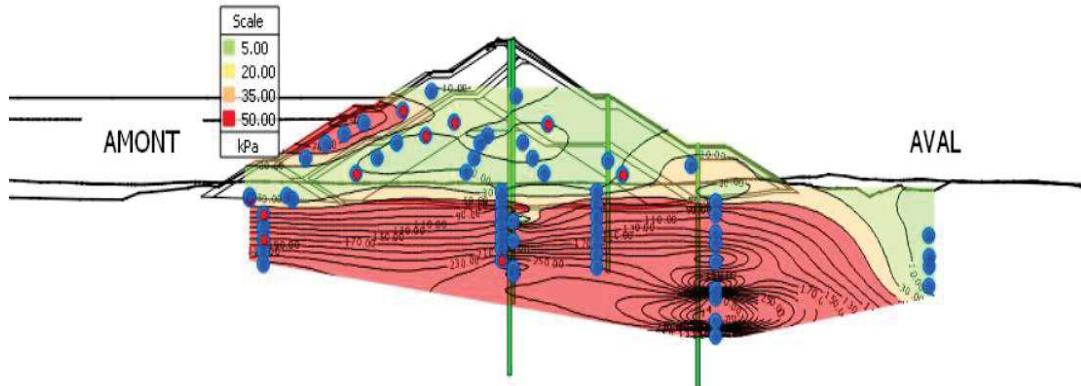
Figure 6 : Isoline de pression interstitielle en kPa – Chainage 700 en date du 31/05/2025

Depuis fin juin 2023, certains capteurs installés dans la fondation du barrage fournissent des valeurs aberrantes de pression (voire plus de valeurs). Il s'agit en particulier des colonnes WF30-36 et WF38-45 situées au chainage 700 (15 capteurs), et du capteur WF110 de la colonne WF110-118 au chainage 500. Il semble que la plupart de ces capteurs ne fournissent plus que ponctuellement quelques données valides en période sèche, alors qu'en période humide et lorsque la nappe est haute, ces capteurs semblent fournir des valeurs correctes.
