**Mémorandum –  
Service Géosciences**

Référence : GEOS\_RM\_2025\_Juin

**Objet : KO2 : Suivi de l'auscultation - Rapport Mensuel - Juin 2025**

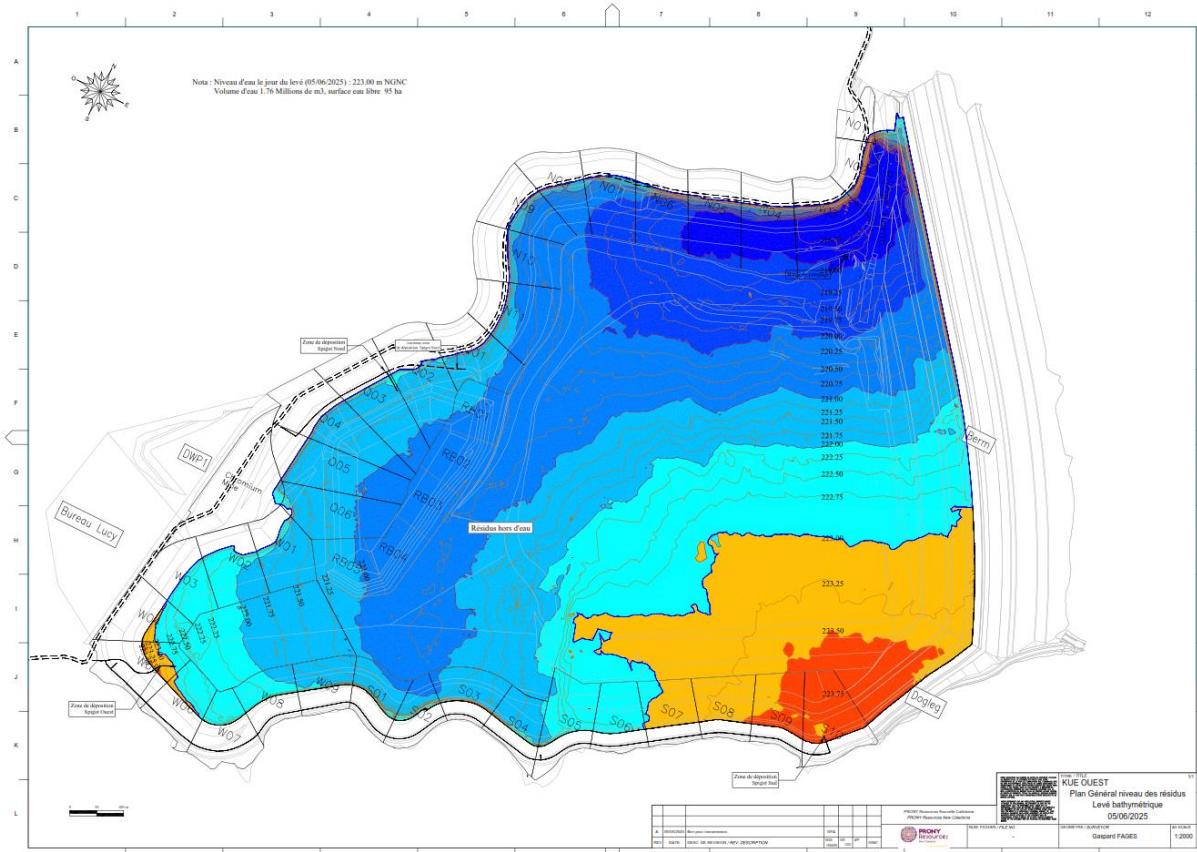
**Figure 1 : Plage de déposition selon le levé bathymétrique du 5 juin 2025**

Le dernier levé bathymétrique a été réalisé le 05 juin 2025 (Cf. Figure 1).

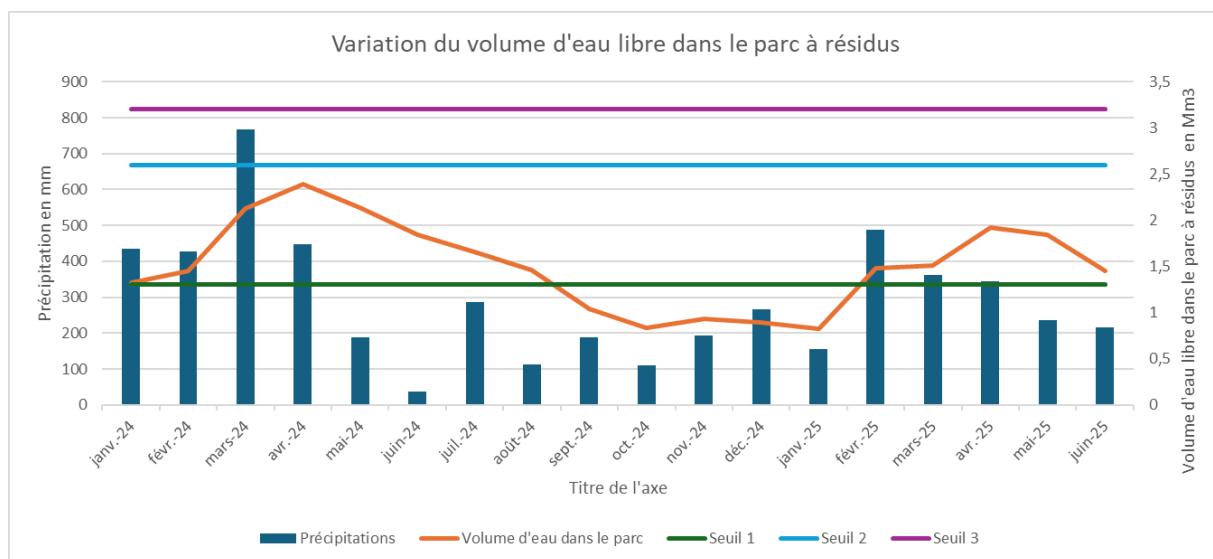
**Figure 2 : Variation du volume d'eau par rapport aux valeurs seuils du TARP**

- ⇒ Le volume de surnageant évalué en juin 2025 est supérieur au seuil 1 fixé à 1.3 Mm<sup>3</sup>.

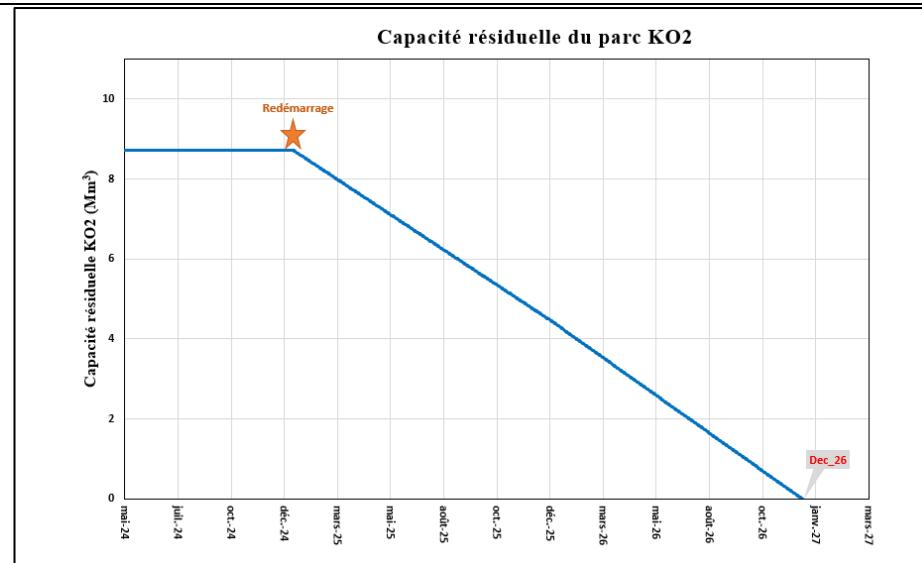
**Figure 3 : Graphique - Capacité résiduelle dans KO2 hors projet Lucy**

En prenant en considération les hypothèses ci-dessous ainsi que la capacité résiduelle actuelle du KO2, la durée de vie de KO2 est estimée à **2 ans**. Cf. Figure 3. La durée de vie du parc à résidus KO2 peut être modifiée en fonction des hypothèses considérées.

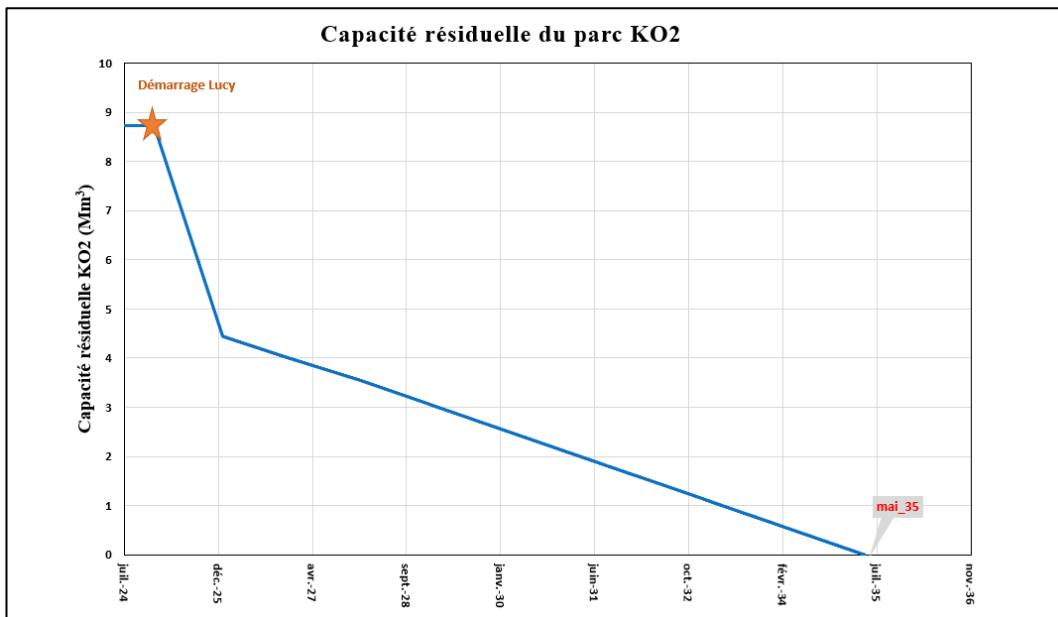
**Figure 4 : Graphique - capacité résiduelle dans KO2 avec projet Lucy**

En prenant en considération les hypothèses présentées ci-dessus ainsi qu'un démarrage de stockage de résidus asséchés à partir de janvier 2026, le parc à résidus KO2 atteindra sa capacité de stockage maximale en juin 2035. Cf. Figure 4. La durée de vie du parc à résidus KO2 peut être modifiée en fonction des hypothèses considérées.
