| | TITRE : | Rapport dépassement rejets atmosphériques 2025 |

## Rapport de dépassement des VLE (30 minutes) – Poussières

Rapport incident : N°000023

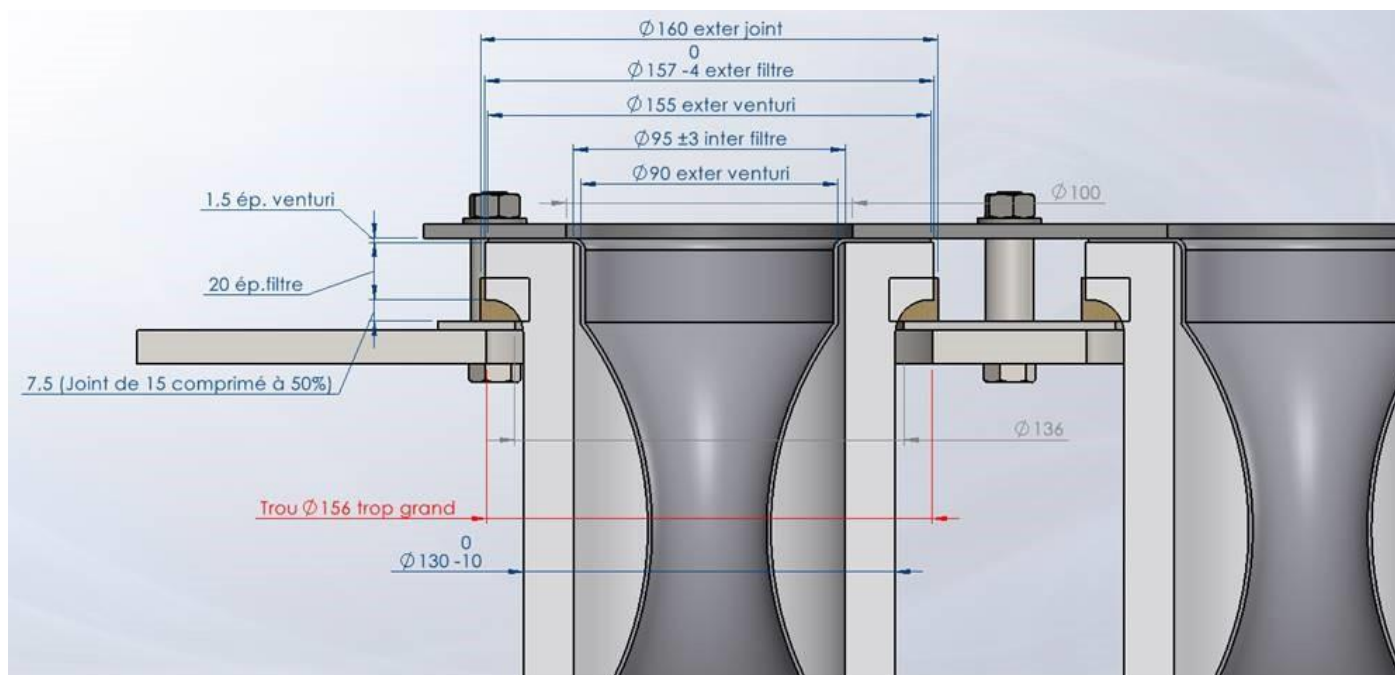
Schéma des bougies et des joints dans les filtres

- Investigation approfondie sur les causes possibles hors bougies : constat d'une dégradation avancée des **joints**.

- Observation : joints craqués, probablement dus à l'exposition prolongée à des températures élevées et à des fumées acides.

La cause principale des dépassements semble être l'état des joints des bougies, devenus poreux ou fissurés, permettant le passage de poussières.

Les fissures légères ou microfuites expliquent la difficulté à diagnostiquer rapidement la source du problème.

- **Court terme :**
  - Arrêt de l'incinérateur
  - Commande urgente de joints pour remplacer les joints défectueux.
  - Recherche et tests de joints provisoires via une solution local.
- **Moyen terme :**
  - Réception de **bougies et de joints supplémentaires** pour fin septembre.

- Renforcement de la surveillance visuelle et des contrôles de pression différentielle pour détection précoce.

- Révision de la périodicité de remplacement préventif des joints afin d'anticiper les effets de la chaleur et de l'acidité des fumées.
