Mémorandum –  
Service Géosciences

Lieu : Site de Goro

Référence : GEOS\_RM\_2025\_Septembre

**Objet : KO2 : Suivi de l'auscultation - Rapport Mensuel - Septembre 2025**

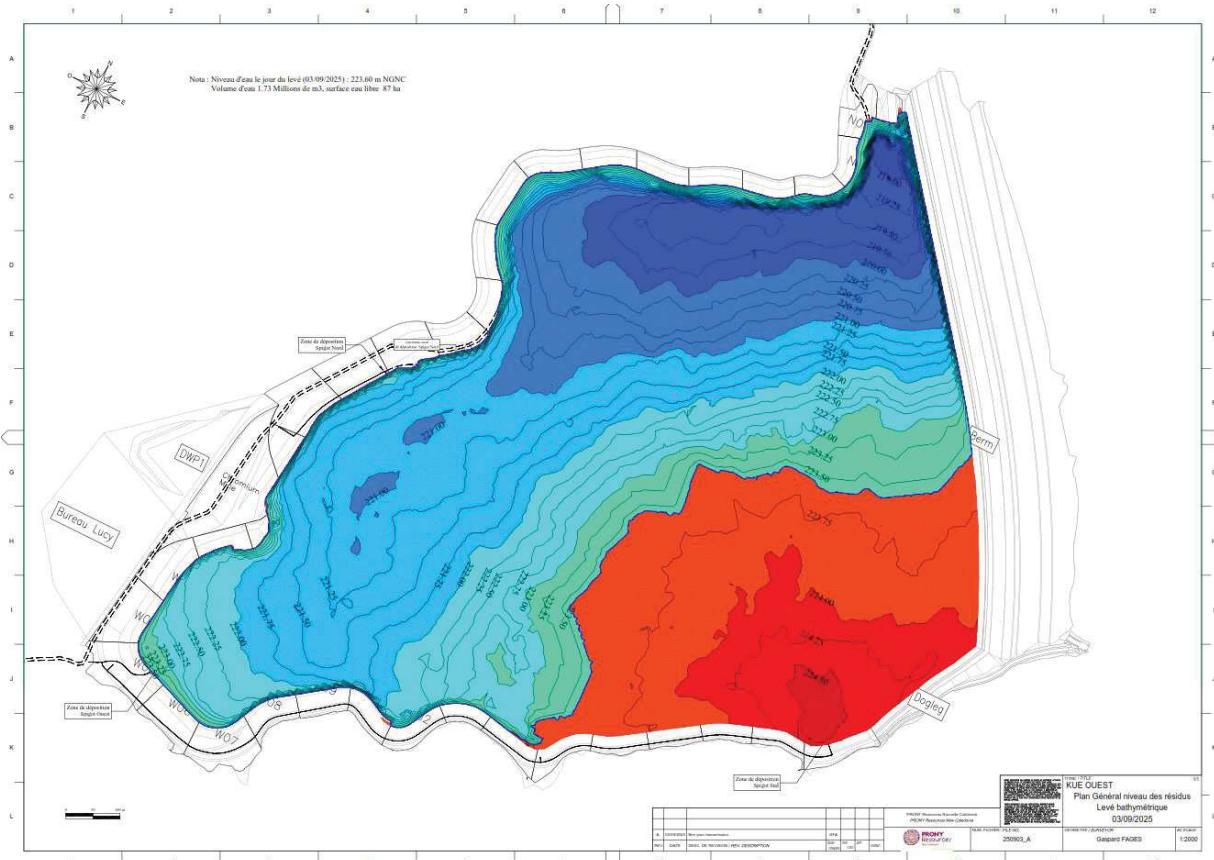
- Le niveau d'eau se situe à 223.60 NGNC;
- Le volume d'eau libre est de 1,73 Mm<sup>3</sup> pour une surface de 87 ha;
- Le volume de résidus stockés est de 34,1 Mm<sup>3</sup>;
- Depuis sa mise en opération le 21 février 2024, le rejet par le spigot sud a permis de rehausser la plage de déposition d'environ 7 m au niveau du dogleg. L'épaisseur des résidus déposés contre le talus amont de la digue varie de 7 m (côté sud) à 3 m (côté Nord) ;
- La zone « dog leg » est complètement hors d'eau.

Figure 1 : Plage de déposition selon le levé bathymétrique du 3 septembre 2025

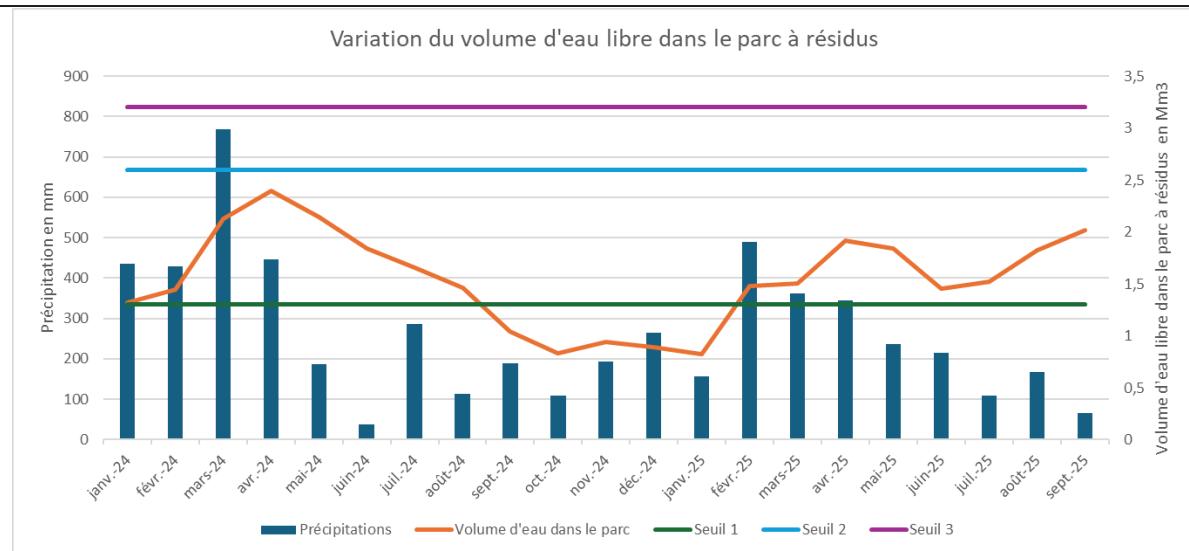
**Figure 5 : Variation du volume d'eau par rapport aux valeurs seuils du TARP**

⇒ Le volume de surnageant évalué en septembre 2025 est supérieur au seuil 1 fixé à 1.3 Mm<sup>3</sup>.

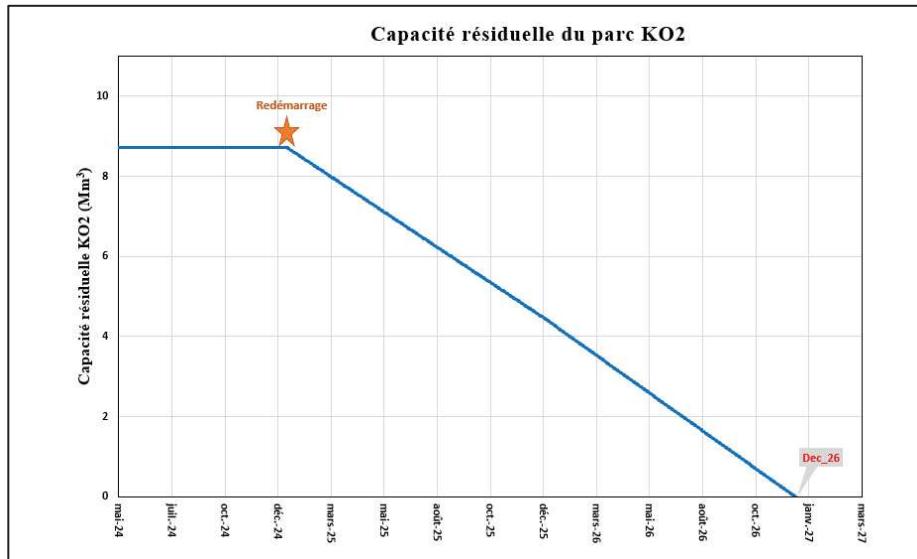
En prenant en considération les hypothèses ci-dessous ainsi que la capacité résiduelle actuelle du KO2, la durée de vie de KO2 est estimée à **2 ans**. Cf. Figure 6. La durée de vie du parc à résidus KO2 peut être modifiée en fonction des hypothèses considérées.

Figure 6 : Graphique - Capacité résiduelle dans KO2 hors projet Lucy

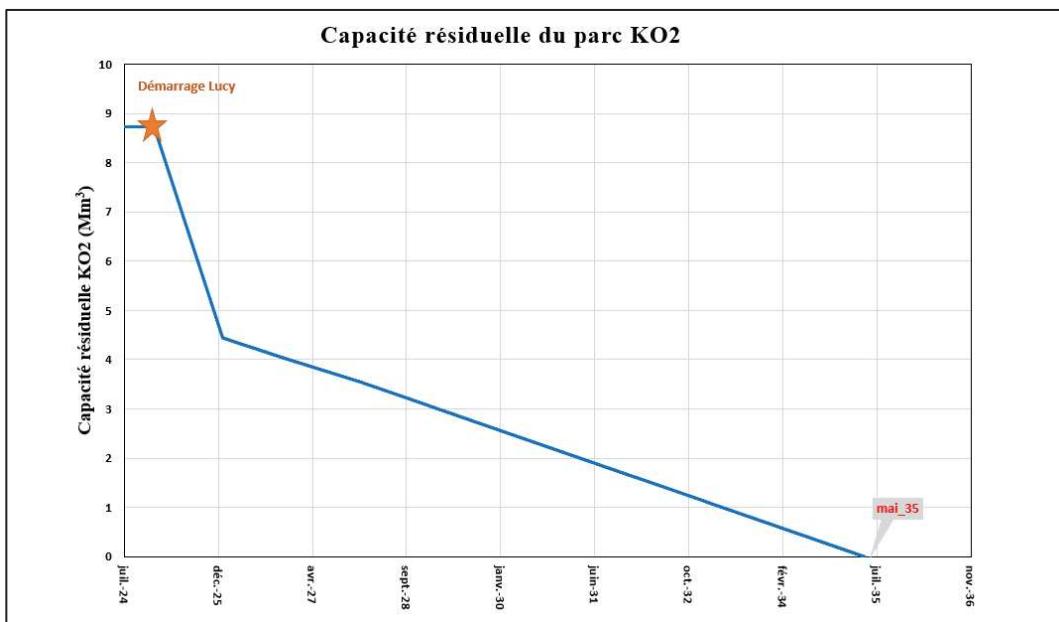
En prenant en considération les hypothèses présentées ci-dessus ainsi qu'un démarrage de stockage de résidus asséchés à partir de janvier 2026, le parc à résidus KO2 atteindra sa capacité de stockage maximale en juin 2035. Cf. Figure 7. **La durée de vie du parc à résidus KO2 peut être modifiée en fonction des hypothèses considérées.**

Figure 7 : Graphique - capacité résiduelle dans KO2 avec projet Lucy

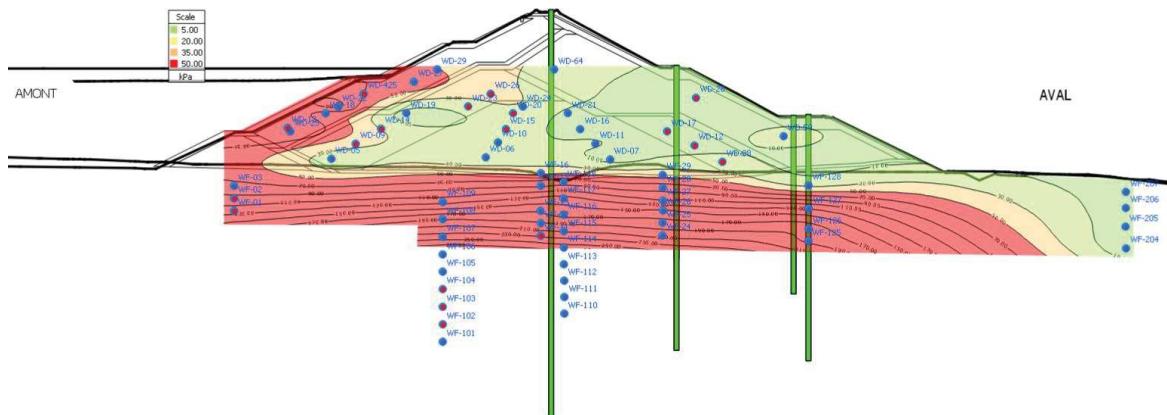
Figure 8 : Isoligne de pression interstitielle en kPa – Chainage 500 en date du 30/09/2025

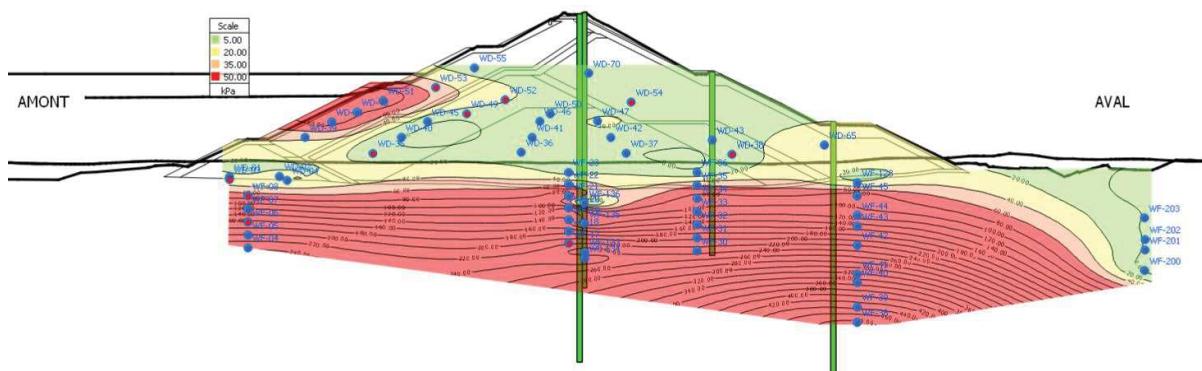
Depuis fin juin 2023, certains capteurs installés dans la fondation du barrage fournissent des valeurs aberrantes de pression (voire plus de valeurs). Il s'agit en particulier des colonnes WF30-36 et WF38-45 situées au chainage 700 (15 capteurs), et du capteur WF110 de la colonne WF110-118 au chainage 500. Il semble que la plupart de ces capteurs ne fournissent plus que ponctuellement quelques données valides en période sèche, alors qu'en période humide et lorsque la nappe est haute, ces capteurs semblent fournir des valeurs correctes.

Figure 9 : Isoligne de pression interstitielle en kPa – Chainage 700 en date du 30/09/2025
