Mémorandum –
Service Géosciences

Lieu : Site de Goro

Référence : GEOS_RM_2025_Août

Objet : KO2 : Suivi de l'auscultation - Rapport Mensuel - Août 2025

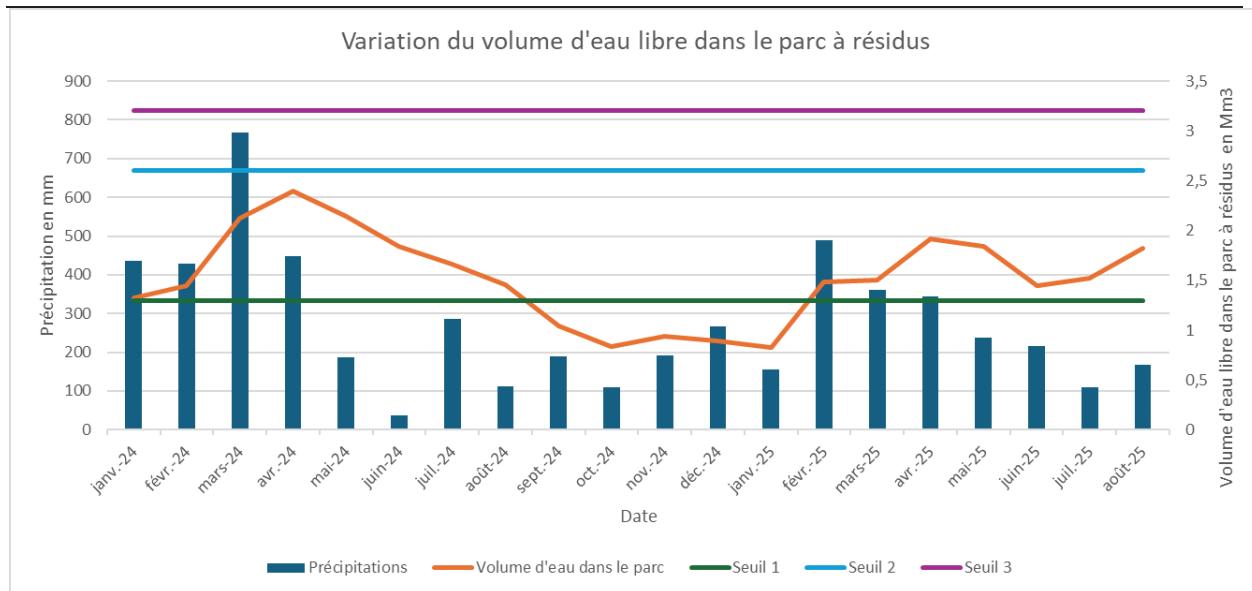
Figure 4 : Variation du volume d'eau par rapport aux valeurs seuils du TARP

⇒ Le volume de surnageant évalué en août 2025 est supérieur au seuil 1 fixé à 1.3 Mm³.

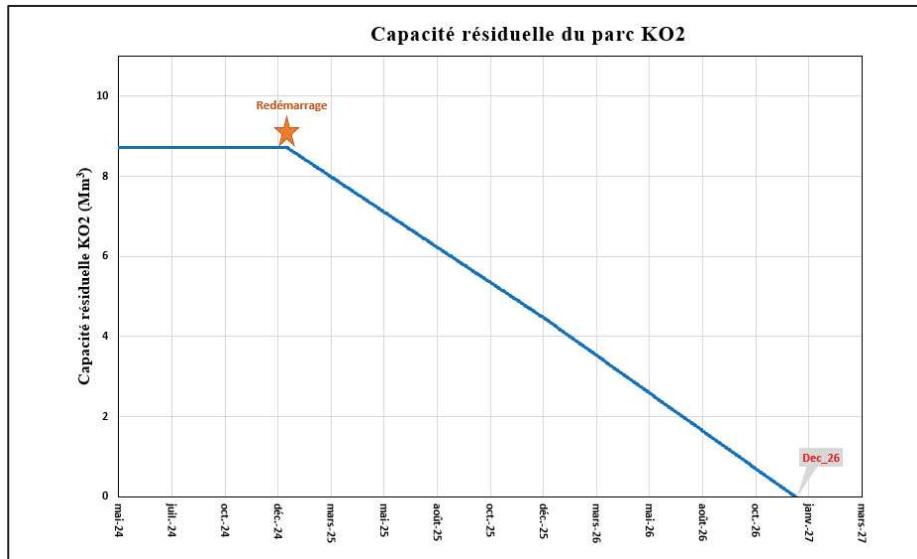
Figure 5 : Graphique - Capacité résiduelle dans KO2 hors projet Lucy

En prenant en considération les hypothèses ci-dessous ainsi que la capacité résiduelle actuelle du KO2, la durée de vie de KO2 est estimée à **2 ans**. Cf. Figure 5. La durée de vie du parc à résidus KO2 peut être modifiée en fonction des hypothèses considérées.

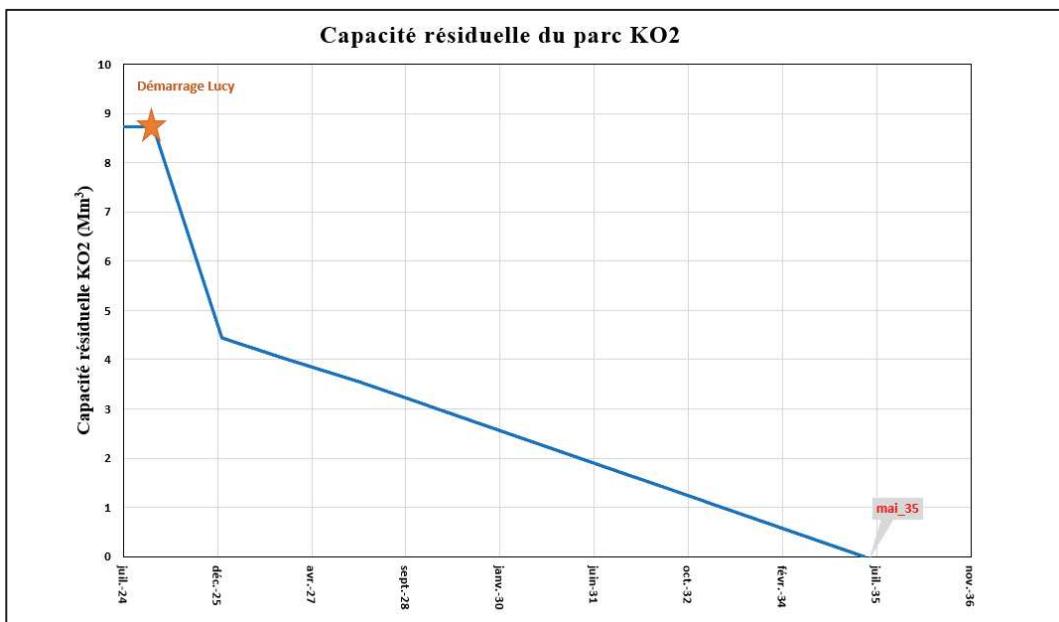
Figure 6 : Graphique - capacité résiduelle dans KO2 avec projet Lucy

En prenant en considération les hypothèses présentées ci-dessus ainsi qu'un démarrage de stockage de résidus asséchés à partir de janvier 2026, le parc à résidus KO2 atteindra sa capacité de stockage maximale en juin 2035. Cf. Figure 6. **La durée de vie du parc à résidus KO2 peut être modifiée en fonction des hypothèses considérées.**

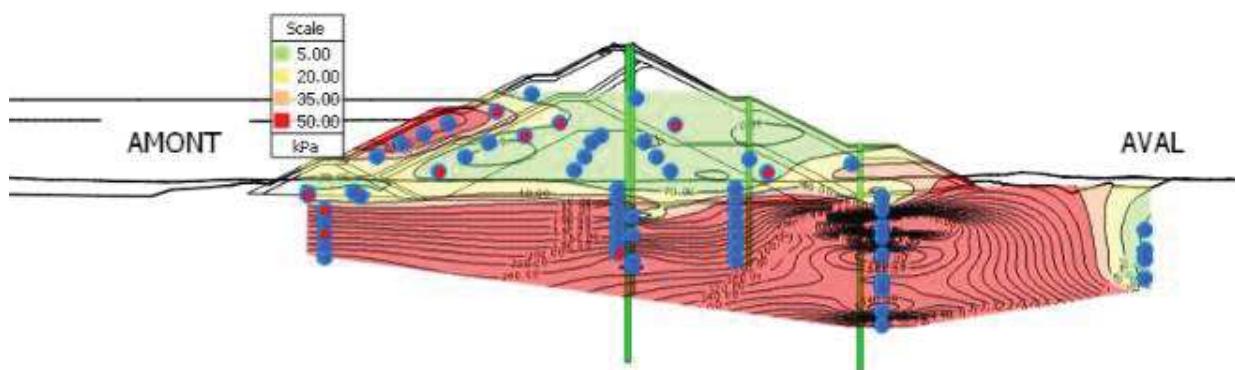
Figure 8 : Isoligne de pression interstitielle en kPa – Chainage 700 en date du 31/08/2025

Depuis fin juin 2023, certains capteurs installés dans la fondation du barrage fournissent des valeurs aberrantes de pression (voire plus de valeurs). Il s'agit en particulier des colonnes WF30-36 et WF38-45 situées au chainage 700 (15 capteurs), et du capteur WF110 de la colonne WF110-118 au chainage 500. Il semble que la plupart de ces capteurs ne fournissent plus que ponctuellement quelques données valides en période sèche, alors qu'en période humide et lorsque la nappe est haute, ces capteurs semblent fournir des valeurs correctes.
