Mémorandum –
Service Géosciences

Lieu : Site de Goro

Date : 11/08/2025

Objet : KO2 : Suivi de l'auscultation - Rapport Mensuel - Juillet 2025

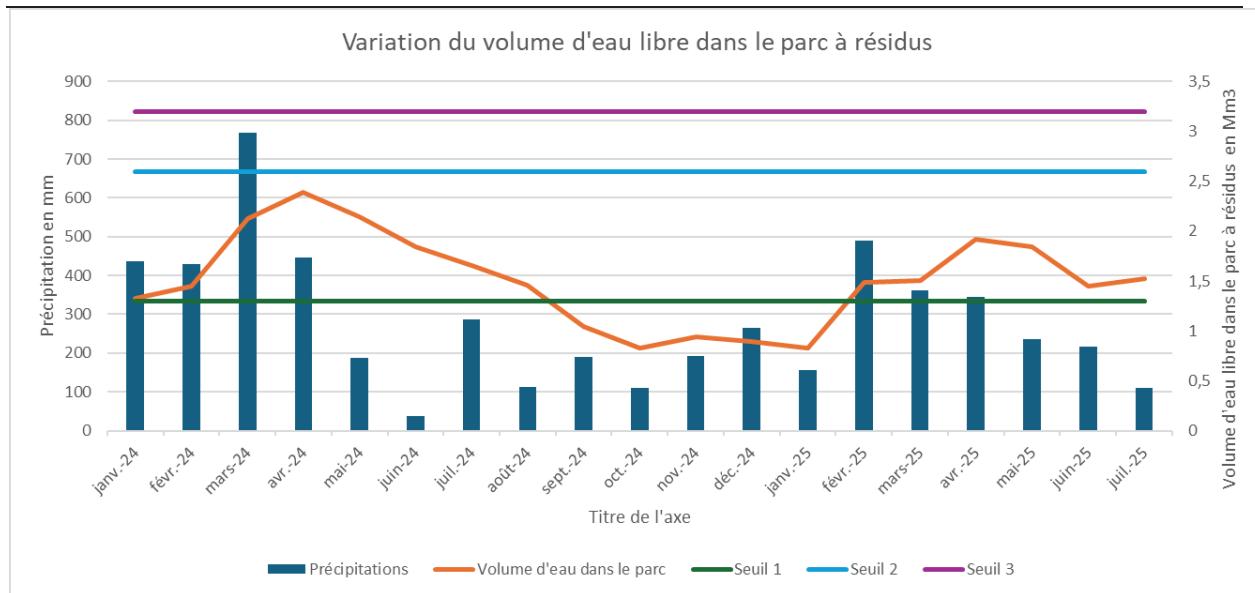
Figure 4 : Variation du volume d'eau par rapport aux valeurs seuils du TARP

⇒ Le volume de surnageant évalué en juillet 2025 est supérieur au seuil 1 fixé à 1.3 Mm³.

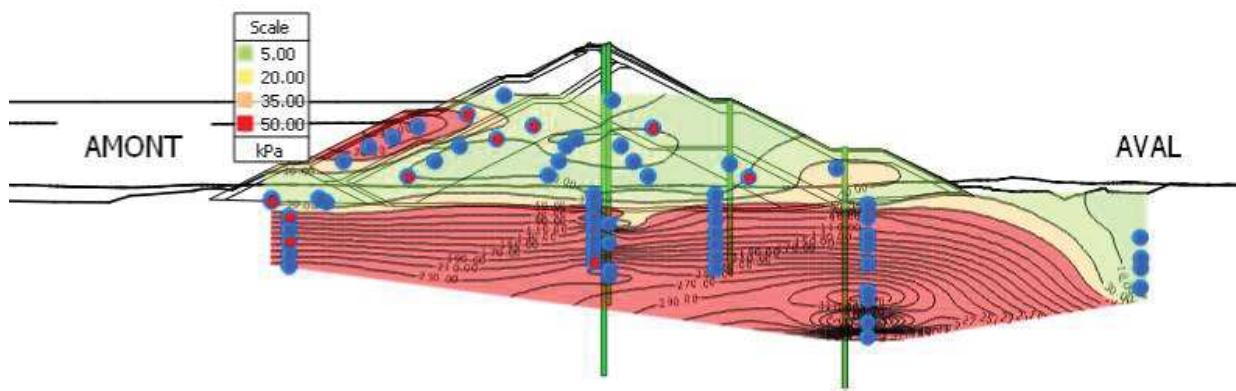
Figure 8 : Isoligne de pression interstitielle en kPa – Chainage 700 en date du 31/07/2025

Depuis fin juin 2023, certains capteurs installés dans la fondation du barrage fournissent des valeurs aberrantes de pression (voire plus de valeurs). Il s'agit en particulier des colonnes WF30-36 et WF38-45 situées au chainage 700 (15 capteurs), et du capteur WF110 de la colonne WF110-118 au chainage 500. Il semble que la plupart de ces capteurs ne fournissent plus que ponctuellement quelques données valides en période sèche, alors qu'en période humide et lorsque la nappe est haute, ces capteurs semblent fournir des valeurs correctes.
