## Service Géosciences

Lieu : Site de Goro

Référence : GEOS\_RM\_2025\_octobre

**Objet : KO2 : Suivi de l'auscultation - Rapport Mensuel - octobre 2025**

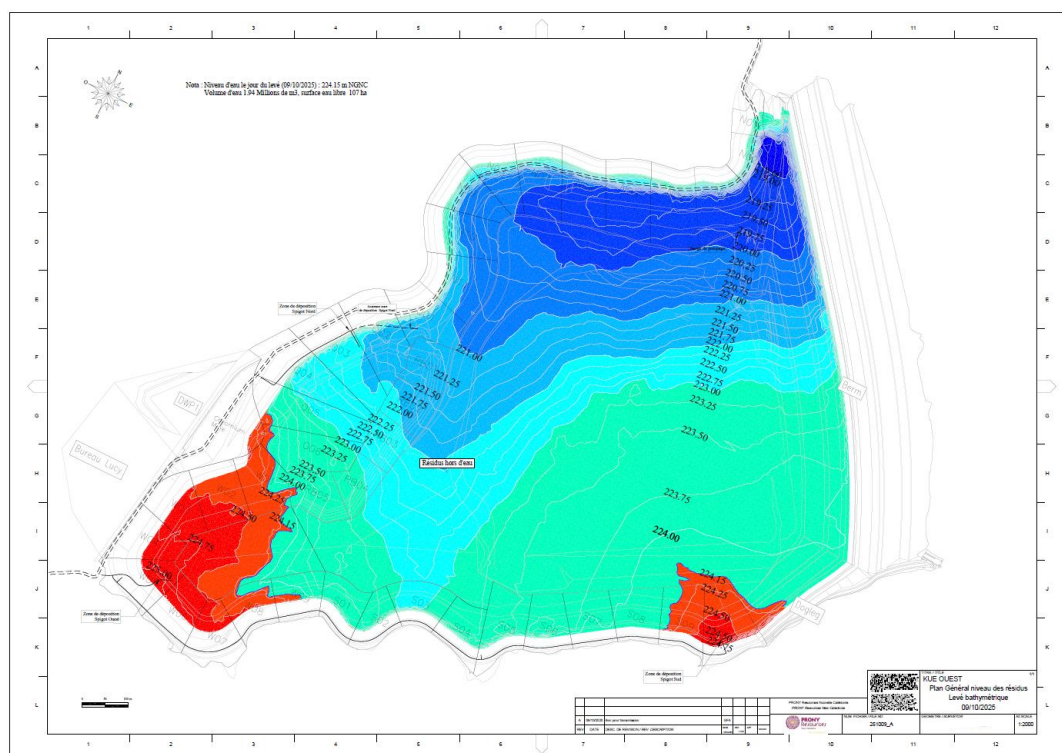
**Figure 1 : Plage de déposition selon le levé bathymétrique du 9 octobre 2025**

- Le niveau d'eau se situe à 224.15 m NGNC;
- Le volume d'eau libre est de 1,94 Mm<sup>3</sup> pour une surface de 107 ha;
- Le volume de résidus stockés est de 34,5 Mm<sup>3</sup>;
- Depuis sa mise en opération le 21 février 2024, le rejet par le spigot sud a permis de rehausser la plage de déposition d'environ 7 m au niveau du dogleg. L'épaisseur des résidus déposés contre le talus amont de la digue varie de 7 m (côté sud) à 3 m (côté Nord) ;
- Le 04 septembre 2025, la déposition des résidus par ce spigot a été arrêtée en raison d'une faible profondeur d'eau sous la barge (TARP jaune). Depuis cette date, les résidus sont déposés via le spigot du col de l'antenne, permettant une rehausser la plage de déposition de 0.5 à 2.5 m au niveau de l'extrémité amont du bassin. Cf. Figure 5 ;
- Le 10 octobre 2025, reprise de la déposition des résidus par le spigot sud.

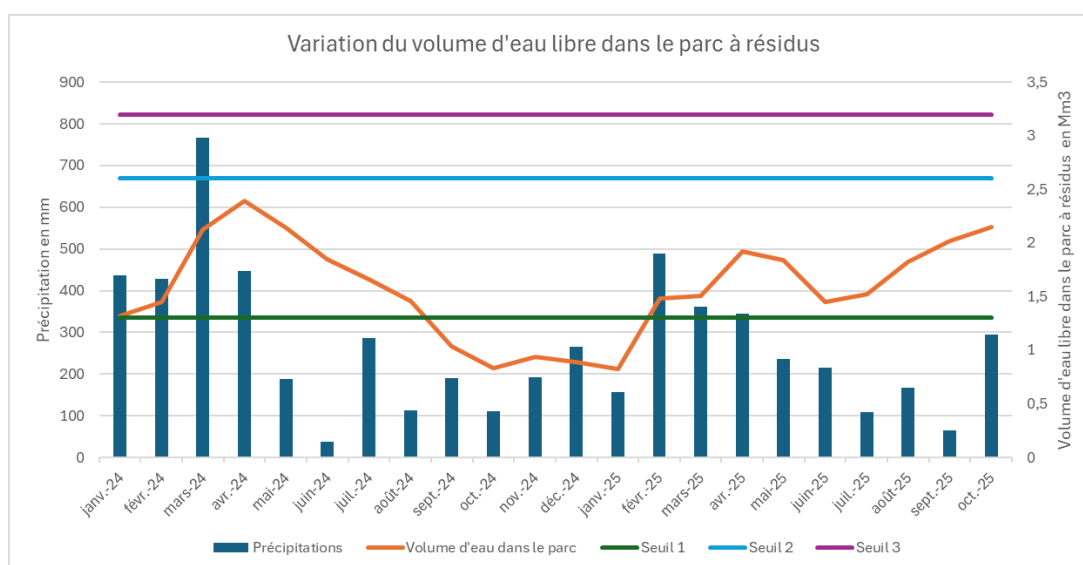
**Figure 6 : Variation du volume d'eau par rapport aux valeurs seuils du TARP**

⇒ Le volume de surnageant évalué en octobre 2025 est supérieur au seuil 1 fixé à 1.3 Mm³.

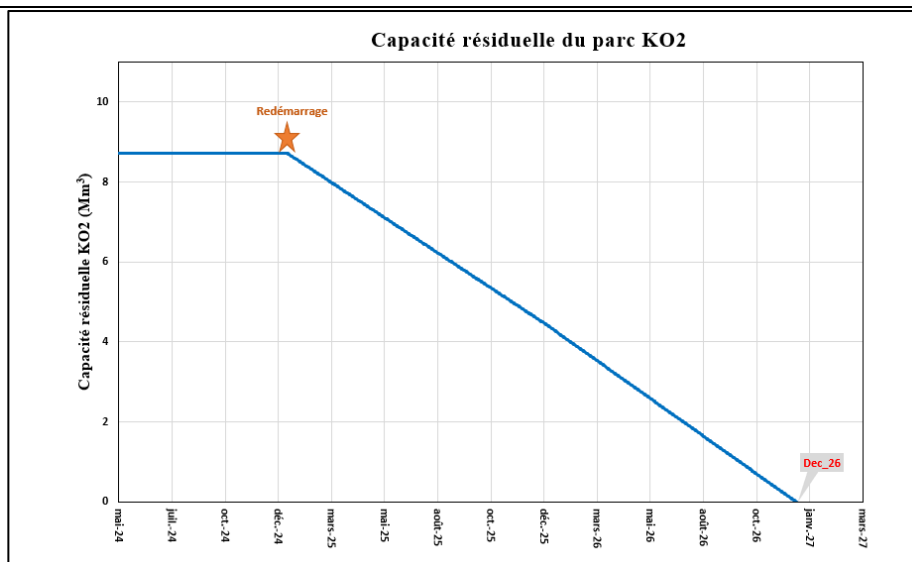
Figure 7 : Graphique - Capacité résiduelle dans KO2 hors projet Lucy

En prenant en considération les hypothèses ci-dessous ainsi que la capacité résiduelle actuelle du KO2, la durée de vie de KO2 est estimée à **2 ans**. Cf. Figure 7. La durée de vie du parc à résidus KO2 peut être modifiée en fonction des hypothèses considérées.

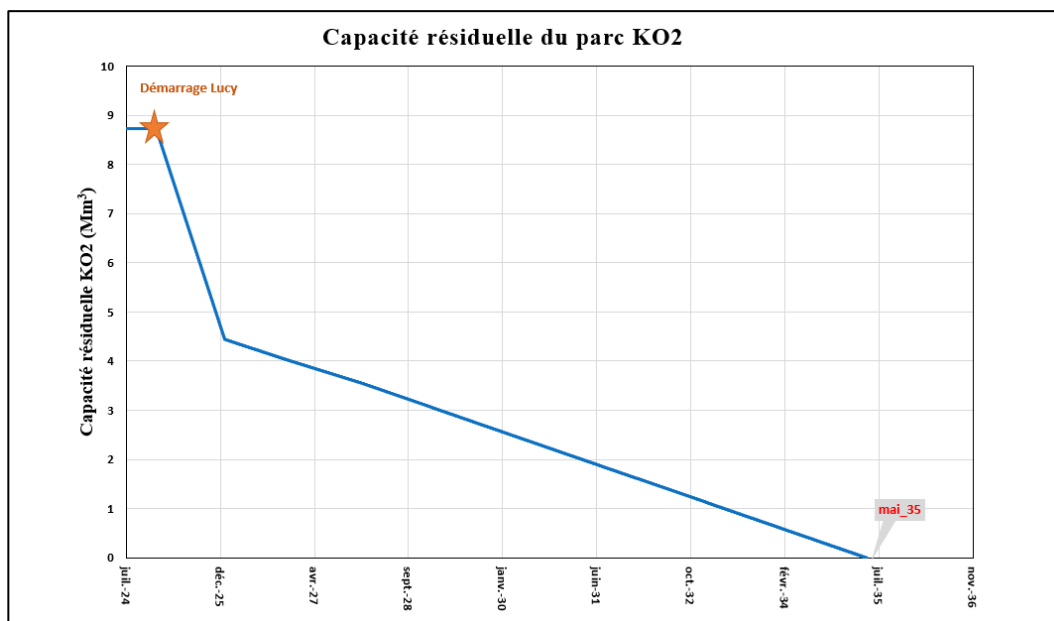
Figure 8 : Graphique - capacité résiduelle dans KO2 avec projet Lucy

En prenant en considération les hypothèses présentées ci-dessus ainsi qu'un démarrage de stockage de résidus asséchés à partir de janvier 2026, le parc à résidus KO2 atteindra sa capacité de stockage maximale en juin 2035. Cf. Figure 8. **La durée de vie du parc à résidus KO2 peut être modifiée en fonction des hypothèses considérées.**
