Mémorandum –  
Service Géosciences

Lieu : Site de Goro

Date : 15/12/2025

**Objet : KO2 : Suivi de l'auscultation - Rapport Mensuel - novembre 2025**

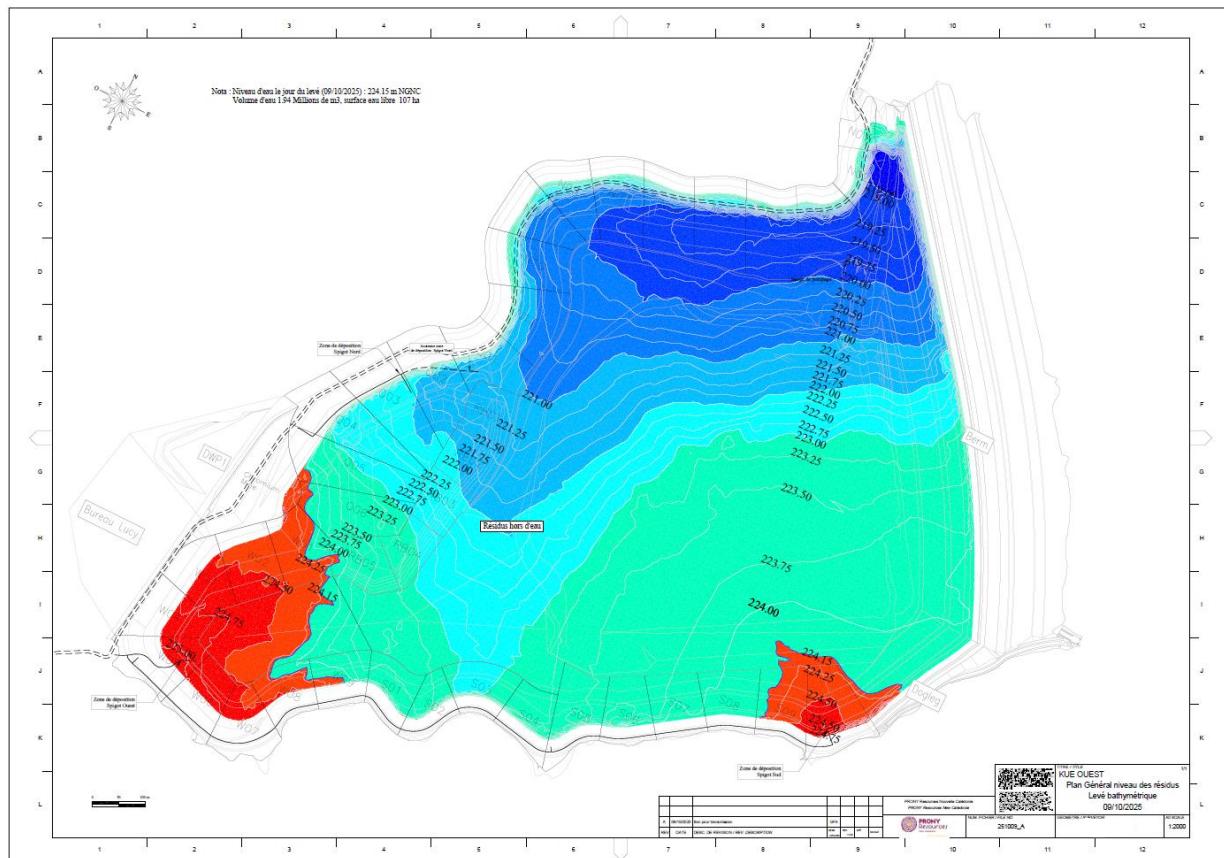
Figure 1 : Plage de déposition selon le levé bathymétrique du 9 octobre 2025

Le dernier levé bathymétrique a été réalisé le 9 octobre 2025. Le mois de novembre n'a enregistré aucun relevé.

- Le niveau d'eau se situe à 224.35 m NGNC;
- Le volume d'eau libre est de 2,10 Mm<sup>3</sup> pour une surface de 107 ha;
- Le volume de résidus stockés est de 37 Mm<sup>3</sup>;
- Depuis la mise en service du spigot sud le 21 février 2024, la plage de dépôt a été rehaussée d'environ 7 m au niveau du dogleg. L'épaisseur des résidus accumulés contre le talus amont de la digue varie entre 7 m côté sud et 3 m côté nord.
- La zone du « dogleg » est actuellement totalement hors d'eau

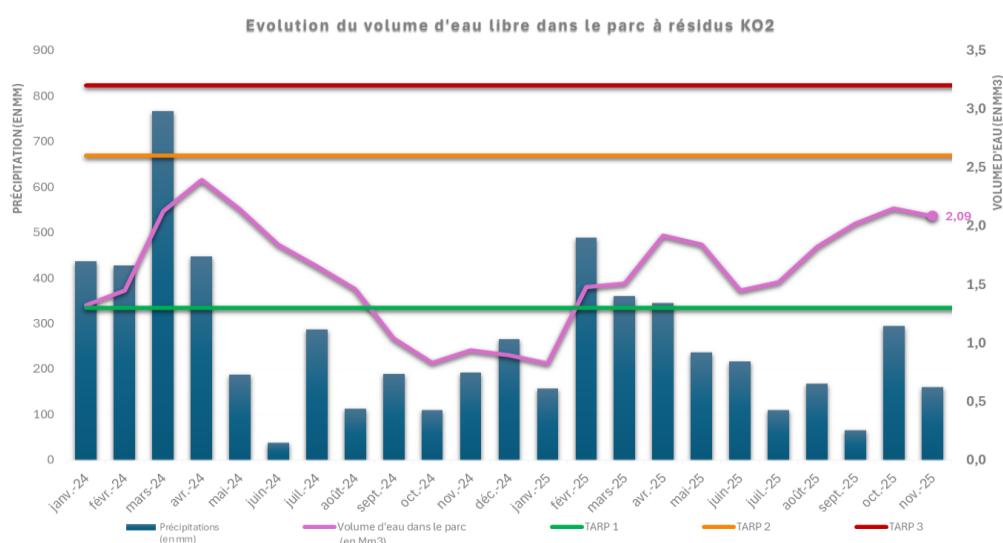
**Figure 6 : Variation du volume d'eau par rapport aux valeurs seuils du TARP**

⇒ Le volume de surnageant évalué en novembre 2025 est supérieur au seuil 1 fixé à 1.3 Mm<sup>3</sup>.

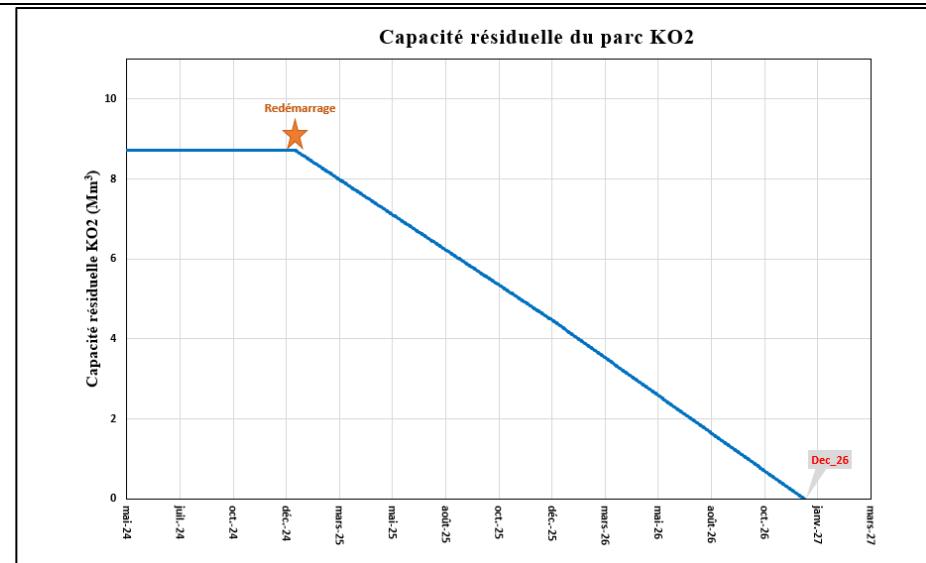
Figure 7 : Graphique - Capacité résiduelle dans KO2 hors projet Lucy

En prenant en considération les hypothèses ci-dessous ainsi que la capacité résiduelle actuelle du KO2, la durée de vie de KO2 est estimée à **2 ans**. Cf. Figure 7. La durée de vie du parc à résidus KO2 peut être modifiée en fonction des hypothèses considérées.

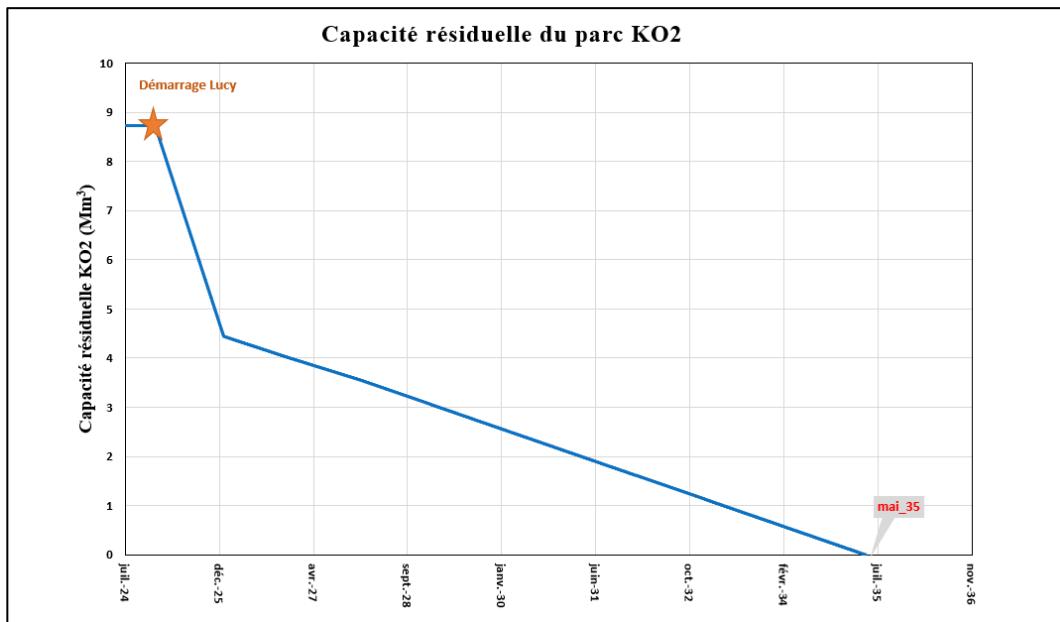
Figure 8 : Graphique - capacité résiduelle dans KO2 avec projet Lucy

En prenant en considération les hypothèses présentées ci-dessus ainsi qu'un démarrage de stockage de résidus asséchés à partir de janvier 2026, le parc à résidus KO2 atteindra sa capacité de stockage maximale en juin 2035. Cf. Figure 8. La durée de vie du parc à résidus KO2 peut être modifiée en fonction des hypothèses considérées.
