# Mémorandum – Service Géosciences

Lieu : Site de Goro

Référence : GEOS\_RM\_2025\_décembre

**Objet : KO2 : Suivi de l'auscultation - Rapport Mensuel - décembre 2025**

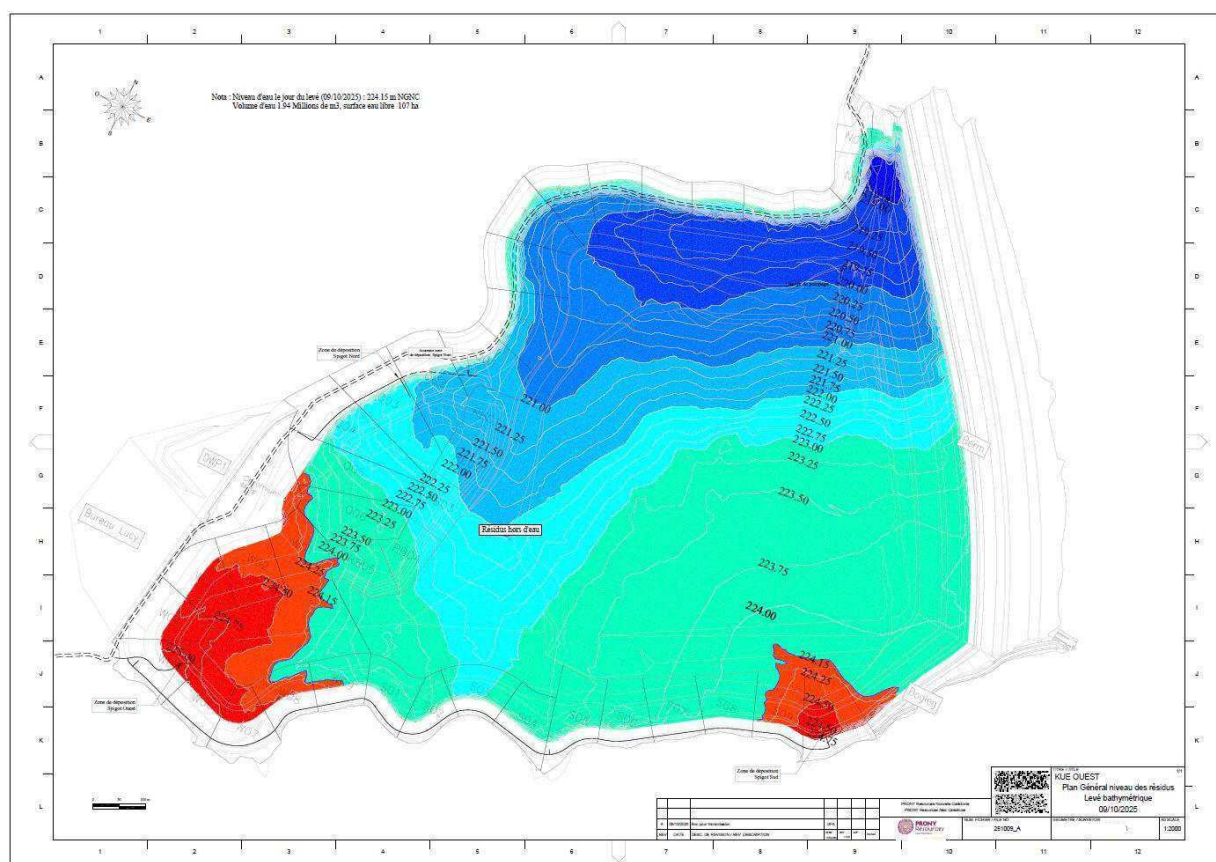
Figure 1 : Plage de déposition selon le levé bathymétrique du 9 octobre 2025

Le dernier levé bathymétrique a été réalisé le 9 octobre 2025. Aucun relevé n'a été effectué au cours du mois de décembre, en raison des activités de préparation du prochain levé programmé pour la mi-janvier.

- Le niveau d'eau se situe à 224.43 m NGNC;
- Le volume d'eau libre est de 2,13 Mm<sup>3</sup> pour une surface de 107 ha;
- Le volume de résidus stockés est de 35 Mm<sup>3</sup>;
- Depuis la mise en service du spigot sud le 21 février 2024, la plage de dépôt a été rehaussée d'environ 7 m au niveau du dogleg. L'épaisseur des résidus accumulés contre le talus amont de la digue varie entre 7 m côté sud et 3 m côté nord.
- La zone du « dogleg » est actuellement totalement hors d'eau.

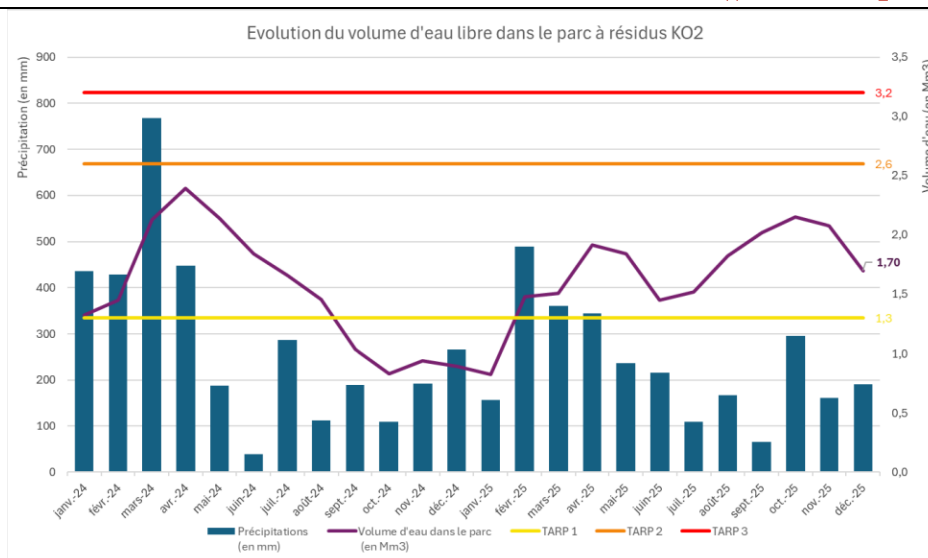
**Figure 6 : Variation du volume d'eau par rapport aux valeurs seuils du TARP**

⇒ Le volume de surnageant évalué en décembre 2025 est supérieur au seuil 1 fixé à 1.3 Mm<sup>3</sup>.

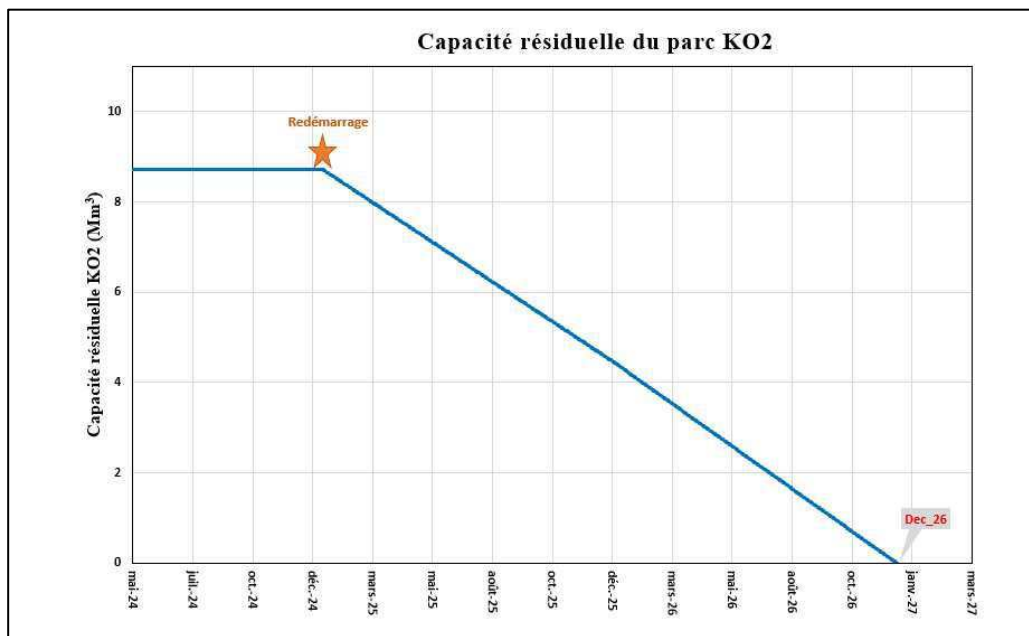
Figure 7 : Graphique - Capacité résiduelle dans KO2 hors projet Lucy

En prenant en considération les hypothèses ci-dessous ainsi que la capacité résiduelle actuelle du KO2, la durée de vie de KO2 est estimée à **2 ans**. Cf. Figure 7. La durée de vie du parc à résidus KO2 peut être modifiée en fonction des hypothèses considérées.

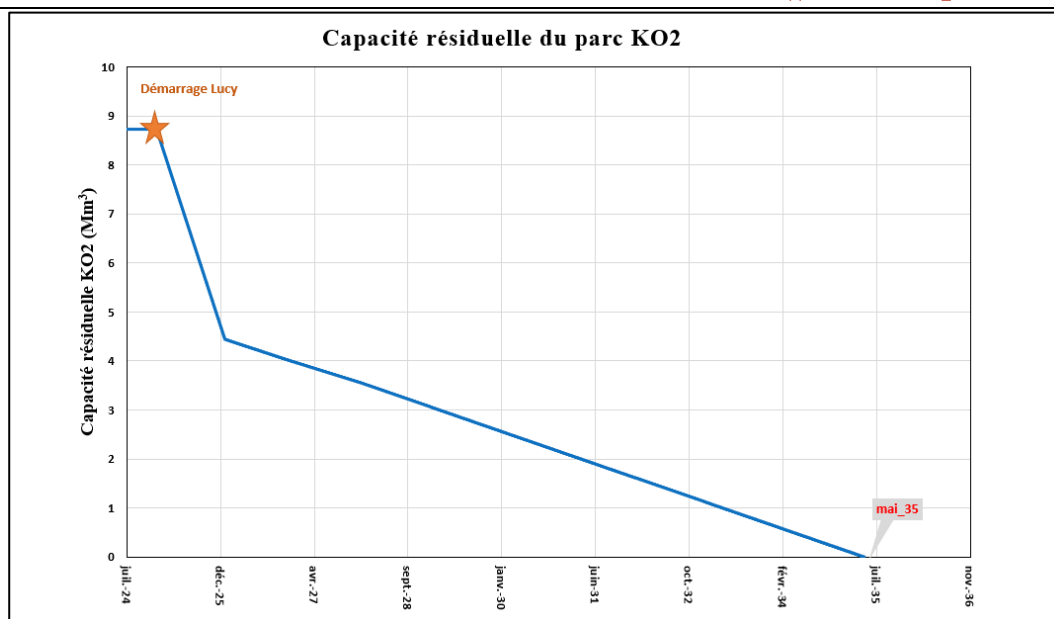
Figure 8 : Graphique - capacité résiduelle dans KO2 avec projet Lucy

En prenant en considération les hypothèses présentées ci-dessus ainsi qu'un démarrage de stockage de résidus asséchés à partir de janvier 2026, le parc à résidus KO2 atteindra sa capacité de stockage maximale en juin 2035. Cf. Figure 8. **La durée de vie du parc à résidus KO2 peut être modifiée en fonction des hypothèses considérées.**
