| | Rapport d'autosurveillance GAZPAC | 25-RT-01-1 |
| | <b>Rapport Autosurveillance ICPE<br/>GAZPAC 2025</b> | HSE |

Ce document a pour objectif de présenter le bilan d'autosurveillance du site GAZPAC pour l'année 2025 selon les requis de l'arrêté n°1676-2016/ARR/DIMENC.

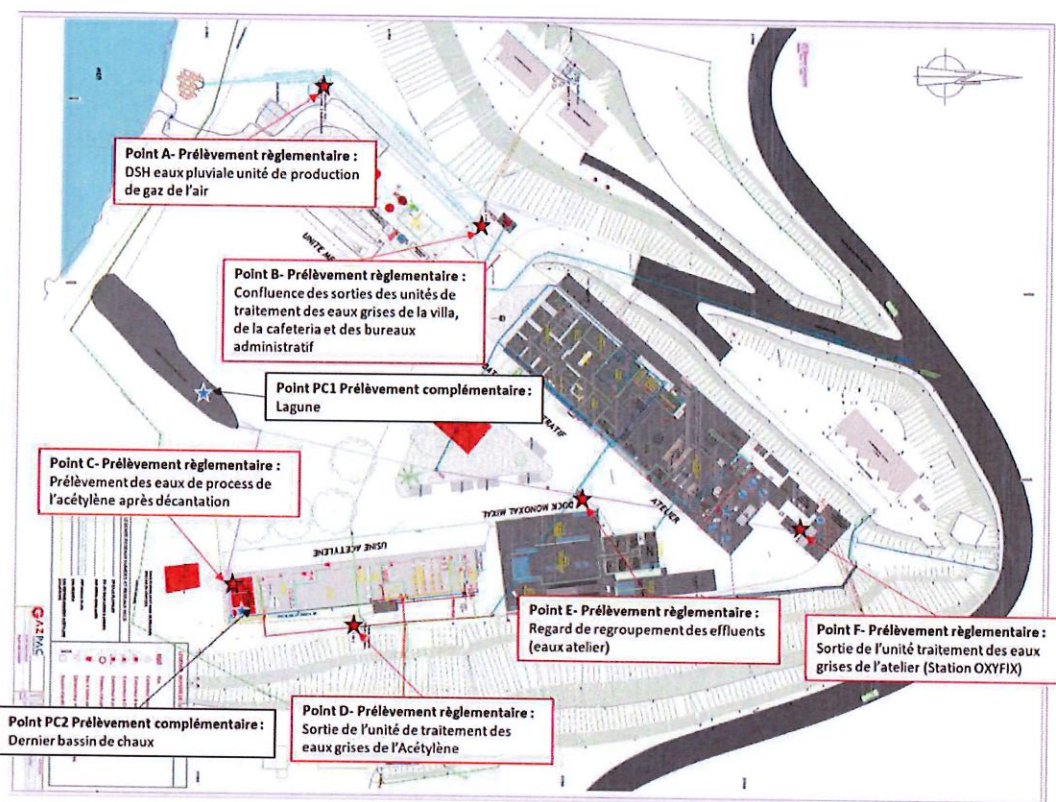
Figure 1. Localisation des points de prélèvement d'eau résiduaire prévu en 2025.

Les points proposés lors de l'autosurveillance 2024 ont été révisés et leur nombre a été augmenté pour améliorer la pertinence des relevés. Néanmoins, en raison du démantèlement et de l'arrêt de l'usine d'acétylène en février 2024, les points D et C initialement prévus en 2024 n'ont pas été jugés pertinents à réaliser en 2025, compte tenu de l'absence d'activité.
