# Mémoire - Service Géosciences

Référence : GEOS\_RM\_2026\_Mars

**Objet : KO2 : Suivi de l'auscultation - Rapport Mensuel - mars 2026**

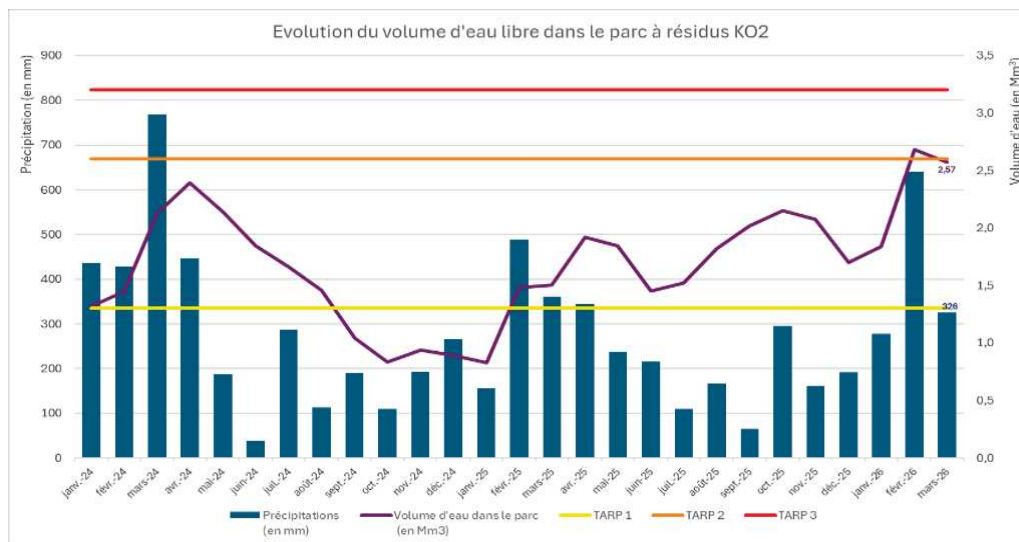
**Figure 3 : Variation du volume d'eau par rapport aux valeurs seuils du TARP**

- ⇒ Le volume de surnageant estimé en mars 2026, est 2,57 Mm³ reste légèrement inférieur au seuil TARP 2 fixé à 2,6 Mm³.

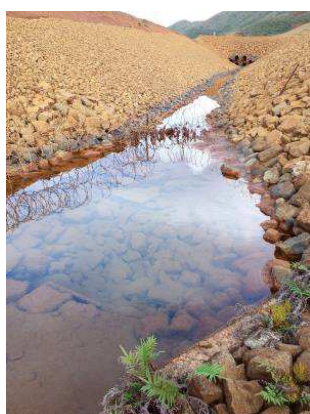
Figure 6 : drain 4R8

Des inspections spéciales ont été réalisées les 20/03/2026 et 31/03/2026. Celles-ci n'ont mis en évidence aucune anomalie, ni dégradation apparente des ouvrages (digues, ouvrages de drainage, parements) ; le comportement de l'ouvrage demeurant conforme aux conditions attendues.

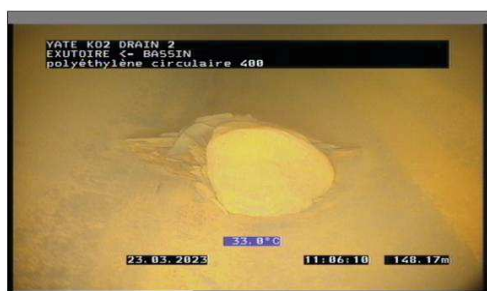
**GEO2 :** L'inspection a pu être réalisée jusqu'à 156 m, sans amélioration du linéaire accessible malgré les opérations de curage complémentaire. La progression du dispositif d'inspection a été interrompue à 156 m à cause de la présence de dépôt rocheux, en cohérence avec les observations lors de la campagne de 2023.

Au regard des éléments disponibles et par analogie avec la campagne de 2023, la configuration observée apparaît comparable. Les limitations rencontrées lors de la présente inspection semblent ainsi davantage liées aux caractéristiques et aux performances du dispositif utilisé qu'à une évolution notable de l'état de la conduite.

**Figure 12 : Dépôt de matériaux grossiers - GEO2 (campagne 2023)**

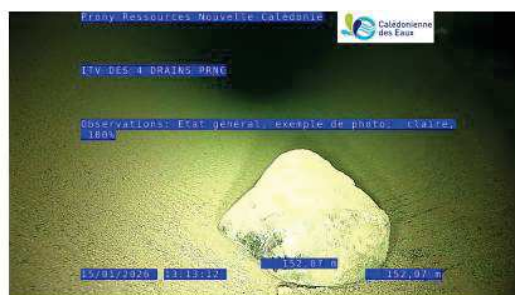
**Figure 13 : Dépôt de matériaux grossiers - GEO2 (campagne 2025)**
