# Mémoire - Service Géosciences

Référence : GEOS\_RM\_2026\_avril

**Objet : KO2 : Suivi de l'auscultation - Rapport Mensuel - avril 2026**

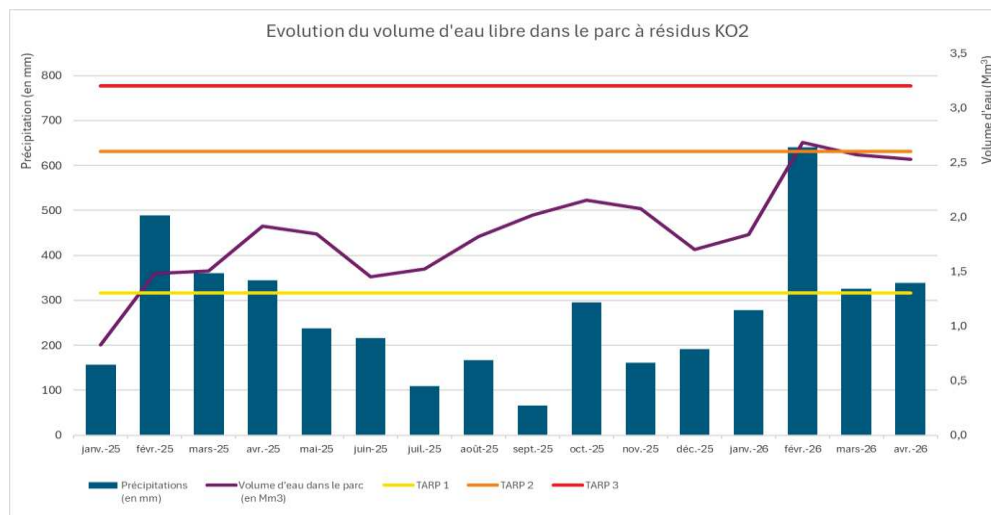
**Figure 3 : Variation du volume d'eau par rapport aux valeurs seuils du TARP**

- Le volume de surnageant estimé en avril 2026, est 2,53 Mm³ reste légèrement inférieur au seuil TARP 2 fixé à 2,6 Mm³.

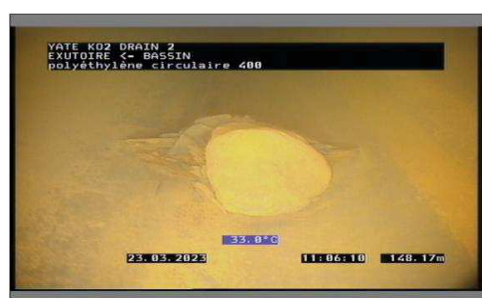
**Figure 8 : Dépôt de matériaux grossiers - GEO2 (campagne 2023)**

**GEO2** : L'inspection a pu être réalisée jusqu'à 156 m, sans amélioration du linéaire accessible malgré les opérations de curage complémentaire. La progression du dispositif d'inspection a été interrompue à 156 m à cause de la présence de dépôt rocheux, en cohérence avec les observations lors de la campagne de 2023.

Au regard des éléments disponibles et par analogie avec la campagne de 2023, la configuration observée apparaît comparable. Les limitations rencontrées lors de la présente inspection semblent ainsi davantage liées aux caractéristiques et aux performances du dispositif utilisé qu'à une évolution notable de l'état de la conduite.

Photo: 3\_3\_42\_A.JPG  
148.53m. Dépôts de matériau grossier (gravats, gravier) sur le radier à 6 h. épaisseur des dépôts: 5 %
