# Mémoire - Service Géosciences

Lieu : Site de Goro

Référence : GEOS\_RM\_2026\_février

**Objet : KO2 : Suivi de l'auscultation - Rapport Mensuel - février 2026**

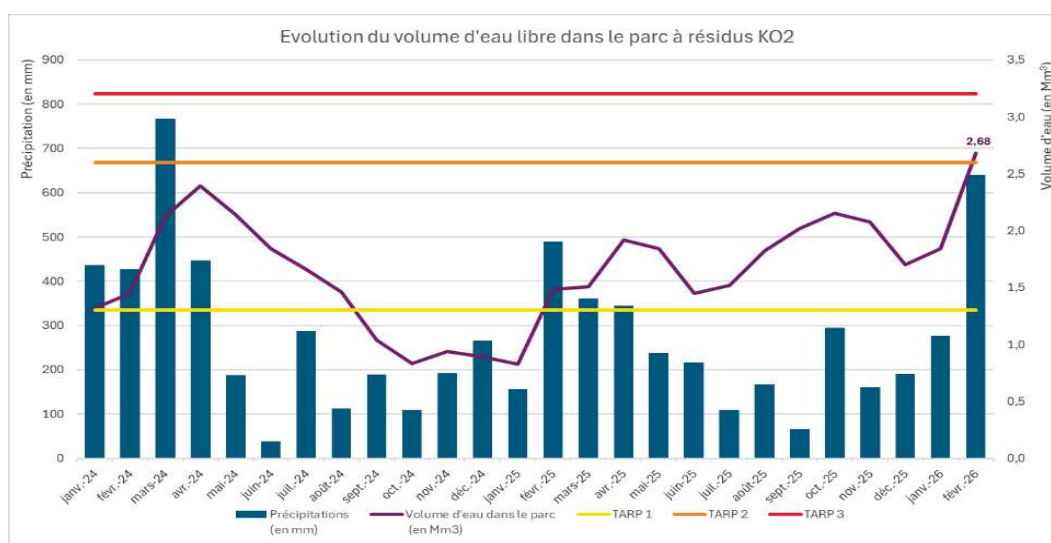
**Figure 2 : Variation du volume d'eau par rapport aux valeurs seuils du TARP**

- Le volume de surnageant évalué en février 2026 est supérieur au seuil 2 fixé à 2.6 Mm<sup>3</sup>.
- Le volume d'eau libre (env. 2,68 Mm<sup>3</sup>) dépasse le seuil TARP 2 sous l'effet de forte précipitations (env. 600 mm). Les débits de pompage élevés (env. 2000 - 2400 m<sup>3</sup>/h), ne compensent que partiellement les apports hydriques. Des mesures de gestion renforcées sont maintenues pour favoriser le retour à un bilan hydrique plus favorable.

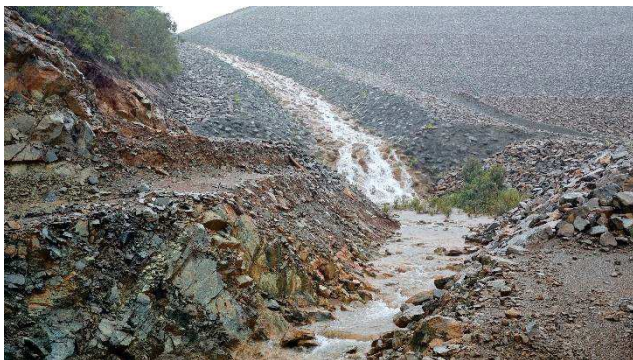
**Figure 5 : Ouvrage de mise hors d'eau Sud**

Il en ressort qu'aucune anomalie apparente susceptible d'affecter la stabilité du barrage n'a été constatée, ce qui est cohérent avec les résultats des mesures d'auscultation.

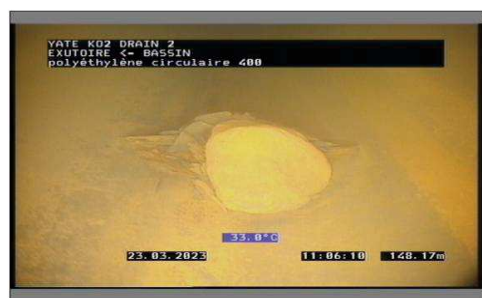
**GEO2 :** L'inspection a pu être réalisée jusqu'à 156 m, sans amélioration du linéaire accessible malgré les opérations de curage complémentaire. La progression du dispositif d'inspection a été interrompue à 156 m à cause de la présence de dépôt rocheux, en cohérence avec les observations lors de la campagne de 2023.

Photo: 3\_3\_42\_A.JPG  
148.53m. Dépôts de matériau grossier (gravats, gravier) sur le radier à 6 h. épaisseur des dépôts: 5 %

**Figure 11 : Dépôt de matériaux grossiers - GEO2 (campagne 2023)**

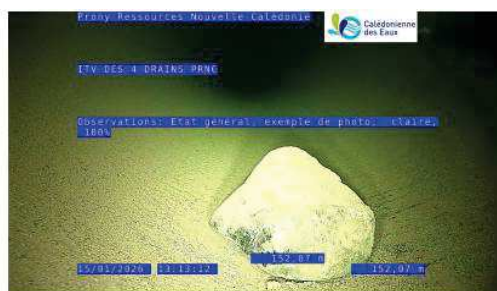
Au regard des éléments disponibles et par analogie avec la campagne de 2023, la configuration observée apparaît comparable. Les limitations rencontrées lors de la présente inspection semblent ainsi davantage liées aux caractéristiques et aux performances du dispositif utilisé qu'à une évolution notable de l'état de la conduite.

**Figure 12 : Dépôt de matériaux grossiers - GEO2 (campagne 2025)**
