**COMPTE RENDU DE VISITE
INSPECTION D'INSTALLATIONS CLASSEES**

Installation	Ouvrage de traitement et d'épuration des eaux usées domestiques
Exploitant	SARL ZUCCATO
Commune	Dumbéa
Quartier	Mont-Koghi
Date de la dernière visite	20/07/2012
Date de l'inspection	10/05/2016
Nom(s) inspecteur(s)	[REDACTED]
Accompagnants	[REDACTED]

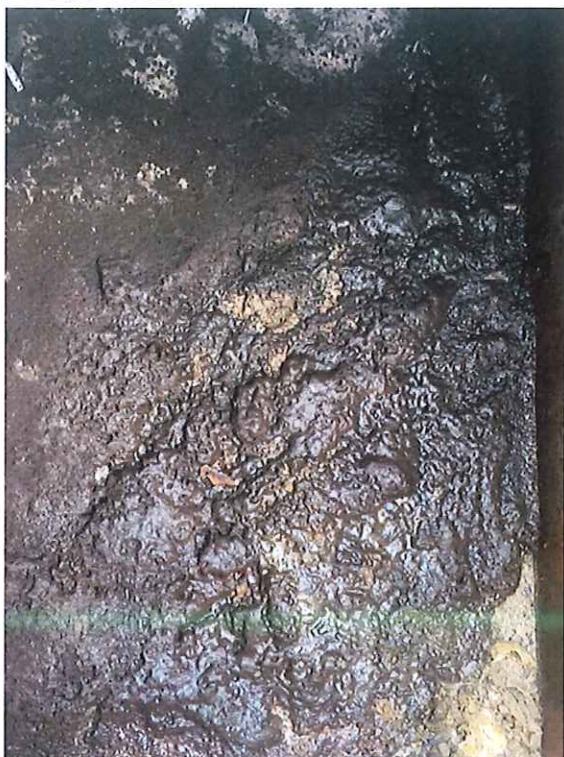
Dans tous les bilans 24h transmis à l'inspection, le taux de MES est non conforme au seuil réglementaire. Ce taux important en MES indique une trop forte concentration de boues dans l'ouvrage de traitement. Cela a pu être observé par l'inspection lors de la visite (croûte de boue séchée à l'intérieur du décanteur primaire).

Photo 1 : Croûte de boues séchée à l'intérieur du décanteur primaire

Les vidanges des boues doivent être plus régulières. Une vidange doit être réalisée dans le mois qui suit la réception de ce présent rapport de visite. L'exploitant en fournira la justification à l'inspection dans un **délai d'un mois**.

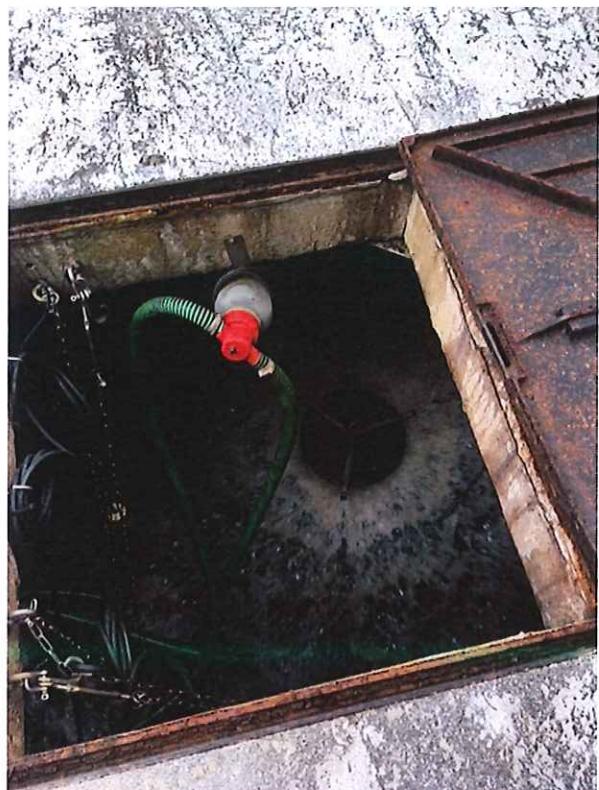
Photo 2 : Réacteur SBR

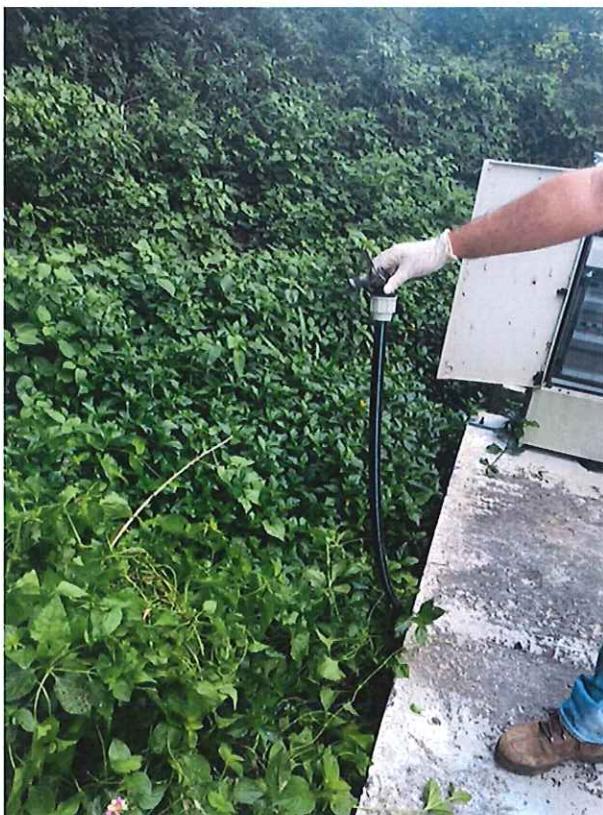
Le robinet a été installé et les analyses réglementaires sont réalisées chaque année depuis la mise en service de l'installation (août 2013, juillet 2014 et septembre 2015).

Photo 3 : Point deau avec robinet

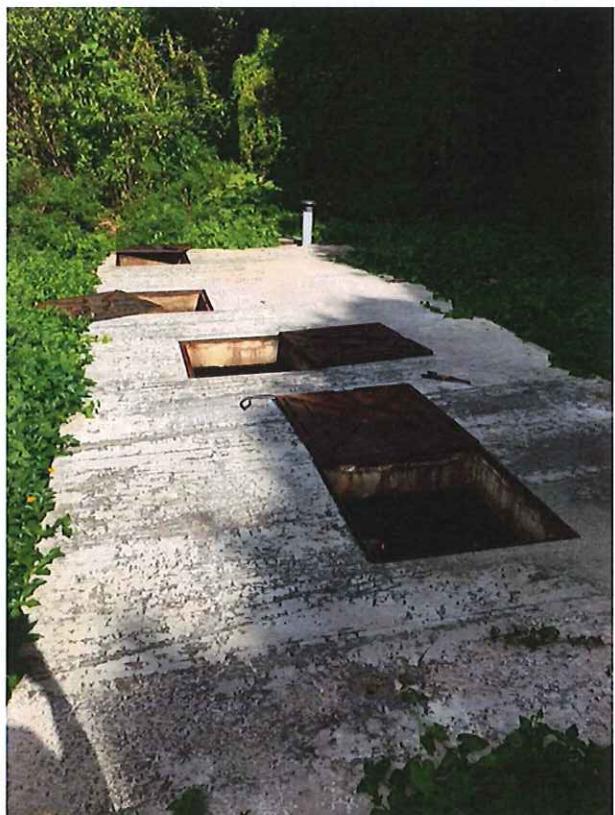
L'inspection a constaté que l'installation n'était pas clôturée. L'exploitant doit mettre en place une clôture autour de la station d'épuration, dans un **délai de trois mois**.

Photo 4 : Vue d'ensemble de la station d'épuration
