Nouméa, le 21 juin 2016

## COMpte RENDU DE VISITE INSPECTION D'INSTALLATIONS CLASSEES

Installation	Centre d'enfouissement technique (CET) Centre de Tri, de Transit et de Valorisation des déchets (CTTV)
Exploitant	CSP
Gestionnaire	CSP
Commune	Nouméa
Quartier	Ducos
Date de la précédente inspection	05/08/2013
Date de l'inspection	10/06/2016
Nom(s) inspecteur(s)	
Accompagnants

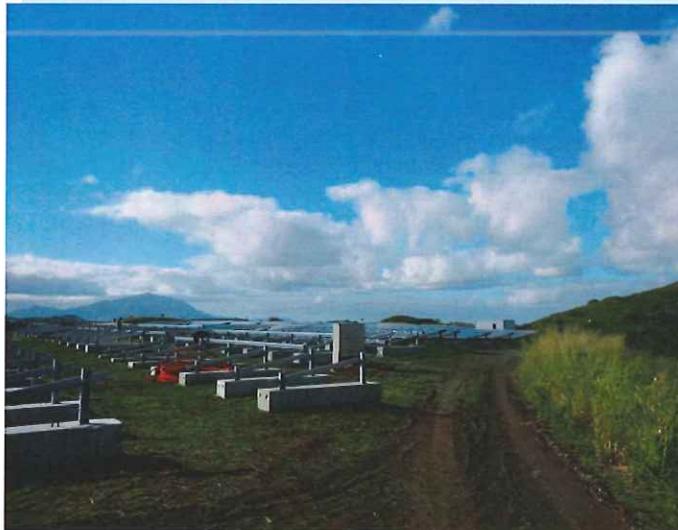
La moitié des panneaux photovoltaïques sont à présent installés.

Photo 1 : Ferme photovoltaïque avec panneaux prêts à l'emploi en arrière-plan et longrine prêtes à recevoir les panneaux au premier plan.

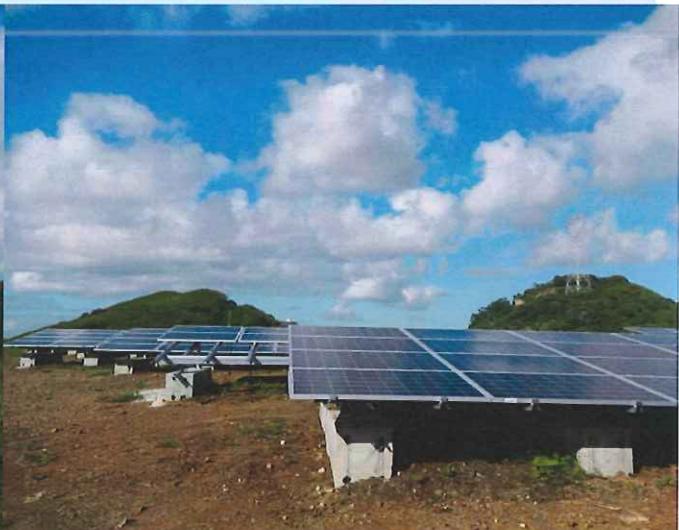
Photo 2 : Panneaux finalisés

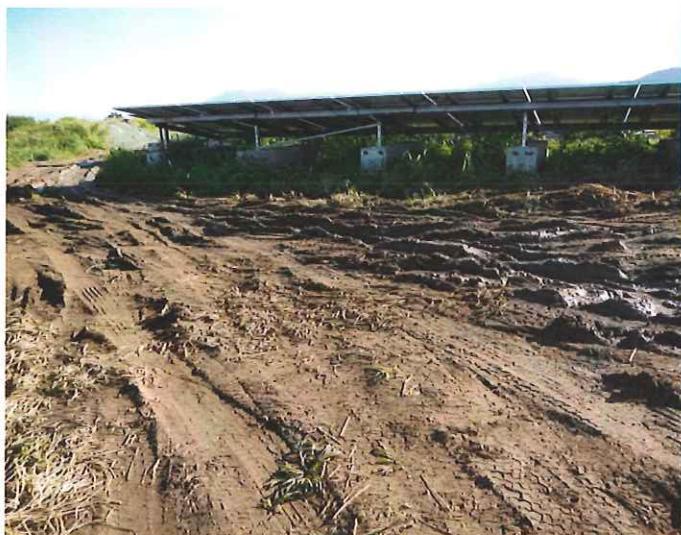
Photo 3 : Chemin d'accès à recouvrir de schistes

1.4	<p>3 panneaux d'interdiction d'accès au site sont installés conformément au dossier.</p> <p>Le chemin d'accès au dôme est maintenu en bon état.</p>	<p>Un panneau est observé à proximité de la cuve à lixiviats et un second en bordure de route.</p> <p><b>Il est demandé à l'exploitant de remettre en état les panneaux d'interdiction de pêche et d'intrusion aux endroits identifiés dans le dossier de demande de réhabilitation</b></p> <p>Le chemin d'accès au dôme est boueux lors de la visite et semble avoir subi les passages répétés des véhicules. L'exploitant indique que la remise en état de la voie d'accès sera demandée aux entreprises à la fin de travaux. Une piste en schistes est envisagée.</p> <p><b>L'inspection sera tenue informée de la remise en état de la voie d'accès.</b></p>

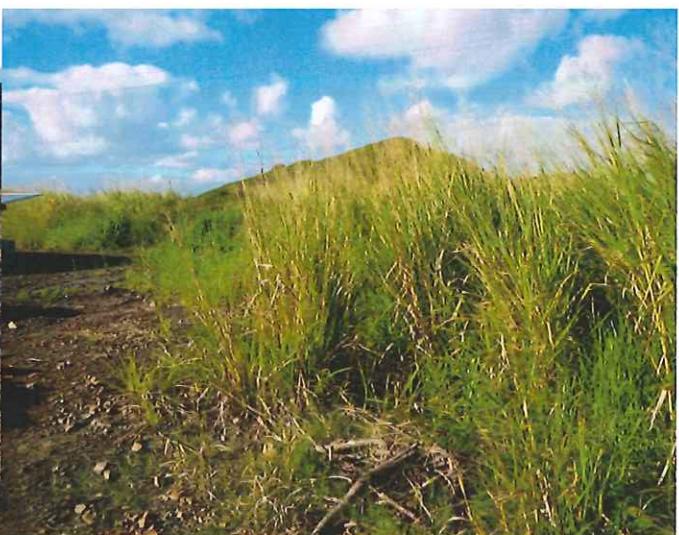
Photo 4 : Zone en périphérie du dôme à débroussailler

Un débroussaillage de la plateforme sera nécessaire après la mise en service de la ferme photovoltaïque. **Un débroussaillage des hauts de talus doit être réalisé sous un délai de 3 mois.**

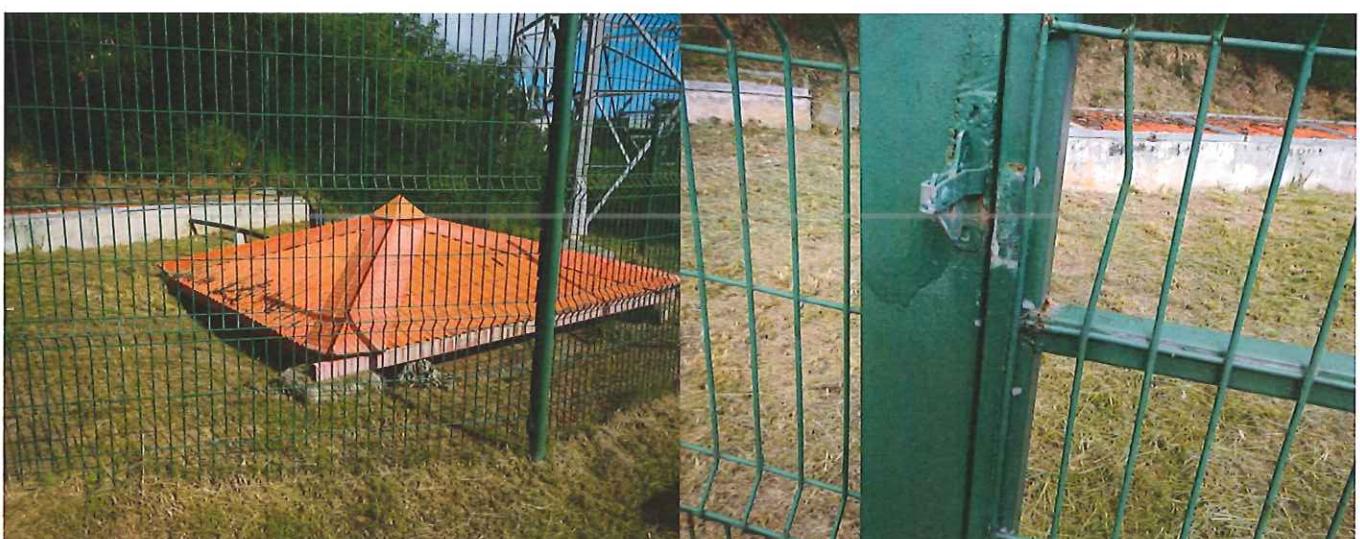
Photo 5 : Cuve de stockage des lixiviat

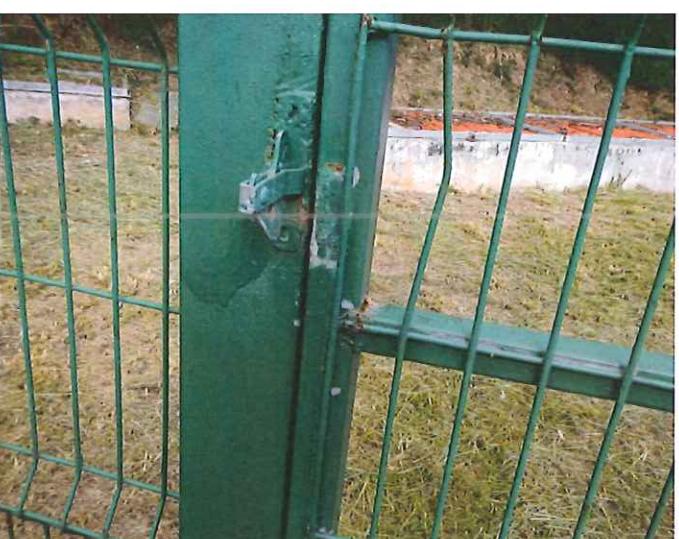
3.1.2	Observation de la cuve de récupération des lixiviats	Une clôture ceinture l'emplacement de la cuve à lixiviats cependant le portillon d'accès n'est pas sécurisé par un cadenas.  <b>Il est demandé à l'exploitant de sécuriser la cuve par la mise en place d'un cadenas.</b>

Photo 6 : Accès à la cuve de stockage devant être sécurisé par un cadenas

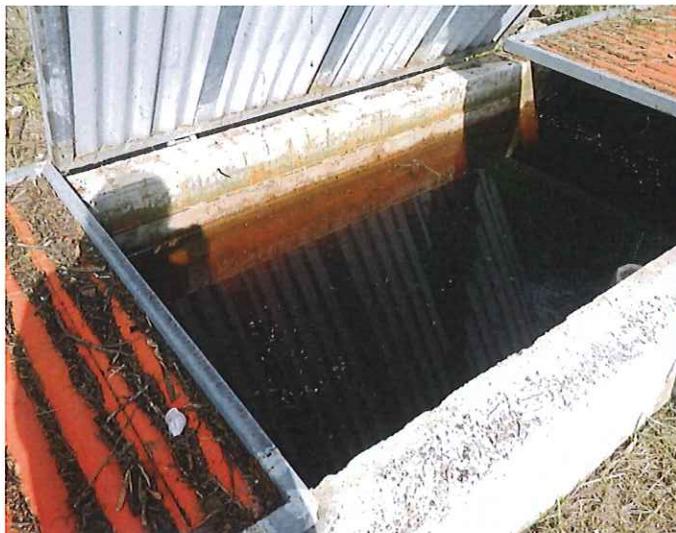
*Photo 7 : Trop plein de la cuve de stockage des lixiviats*

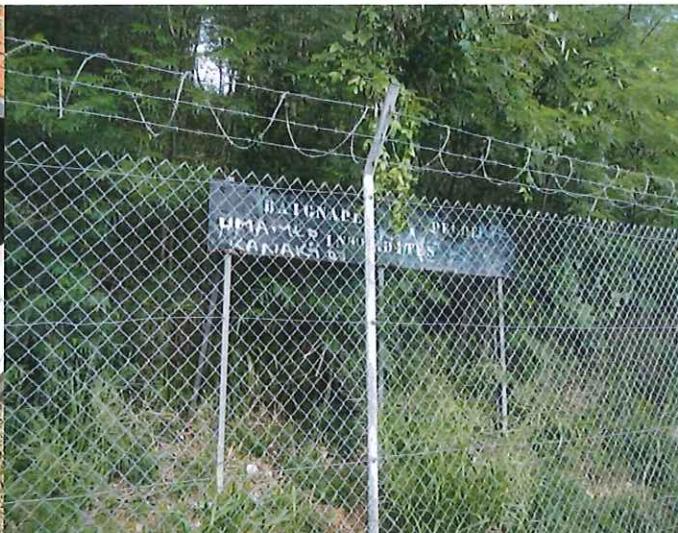
2.7	Panneaux d'interdiction de baignade.  Le périmètre d'interdiction de baignade dans la baie de Koutio-Kouéta est défini avec la Ville de Nouméa.	Le jour de la visite, l'exploitant n'est pas en mesure de répondre concernant la réalisation de cette démarche.  <b>Il est demandé à l'exploitant de prendre connaissance de l'état d'avancement de cette démarche et, dans le cas où aucune action n'aurait été entreprise, de se rapprocher de la mairie de Nouméa afin de réaliser cette démarche.</b>

*Photo 8 : Panneau d'interdiction de baignade et d'accès à mettre en place conformément au dossier de demande de réhabilitation*

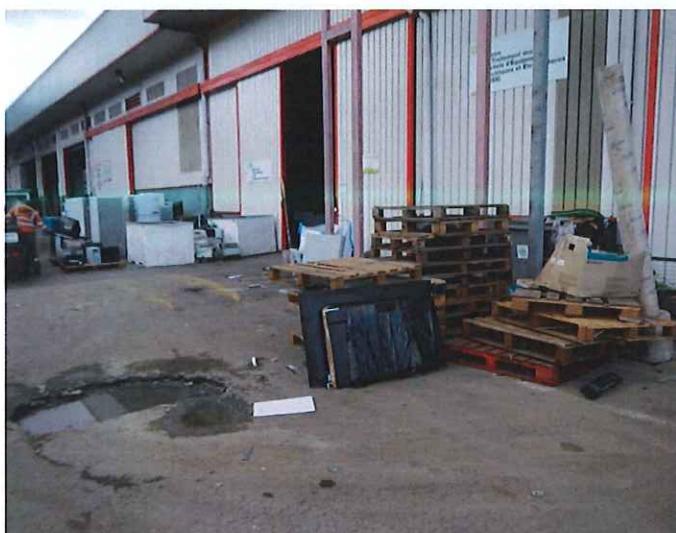
ARTICLE CONCERNE	NATURE DE LA PRESCRIPTION	OBSERVATIONS DE L'INSPECTEUR (IIC) / INFORMATIONS DE L'EXPLOITANT (EXP) / DEMANDES DE L'INSPECTION
1.5.1.4	Emplacement de stockage des déchets.	<p>Des déchets sont stockés à l'extérieur du dock, devant l'entrée du dock au sol mais aussi derrière le container en attente de départ.</p> <p>L'exploitant indique qu'aucun déchet n'est laissé à l'extérieur durant la nuit et que tous les déchets sont stockés à l'intérieur du dock en fin de journée.</p>

*Photo 9 : Palettes et DEEE stockés devant le dock*

**Aucun déchet de type DEEE ne devrait être stocké à l'extérieur du dock. Trois zones de stockage ont nettement été présentées dans le dossier de déclaration, une zone de dépollution des gros électroménager froid et hors froid, une zone de dépollution, démantèlement, conditionnement des DEEE de type informatique, écrans et ampoules et un zone de stockage des DEEE conditionnés.**

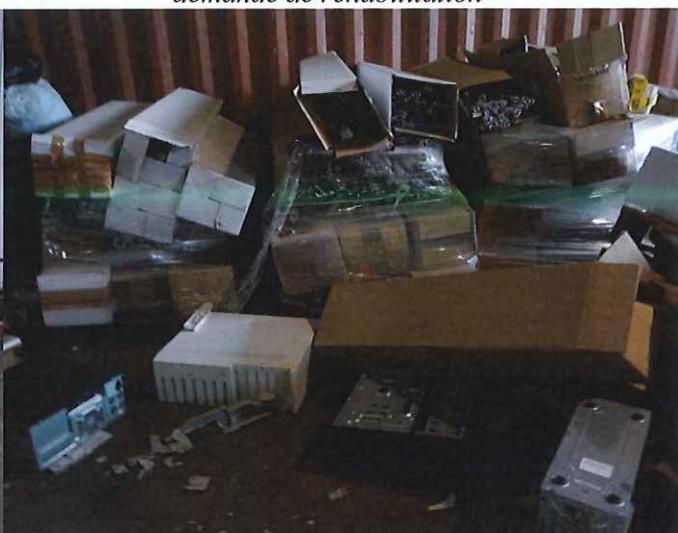
1.5.2.3	<p>Entreposage facilitant l'intervention des moyens de secours en cas d'incendie.</p> <p>Hauteur maximale d'entreposage fixée et respectée.</p> <p>Retrait des bouteilles de gaz liquéfié sur les cuisinières ou radiateurs enfin d'être stocké.</p>	<p>Certains DEEE sont stockés à même le sol, sont brisés et ne permettent pas du tout le passage, même à pied d'une zone à une autre du dock.</p> <p>Les plans de stockage définis dans le dossier de déclaration ne sont pas respectés.</p> <p>Au moment de la visite l'exploitant indique la hauteur maximum fixée pour le stockage est de 3 palettes. Il est constaté que cette hauteur n'est pas respectée, des déchets sont stockés sur le container au sein du dock.</p> <p>Le contenu de ce container et par ailleurs désordonné et une de ses portes bloque l'accès au RIA du dock.</p> <p>L'exploitant indique qu'il n'est pas reçu de cuisinières ni de radiateur sur l'installation.</p> <p><b>Il est demandé à l'exploitant de s'assurer que ses méthodes et plan de stockage correspondent aux informations apportées dans le dossier de déclaration, facilitent l'accès au service de secours et n'encombrent pas les accès aux moyens de lutte contre l'incendie.</b></p>

*Photo 10 : Stockage désordonné de DEEE avec déchets brisés sur le sol*

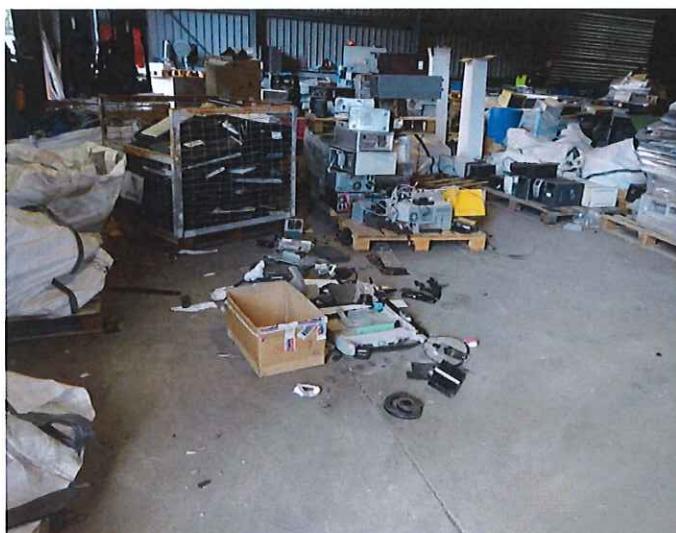
*Photo 11 Stockage désordonné de DEEE avec déchets brisés sur le sol*

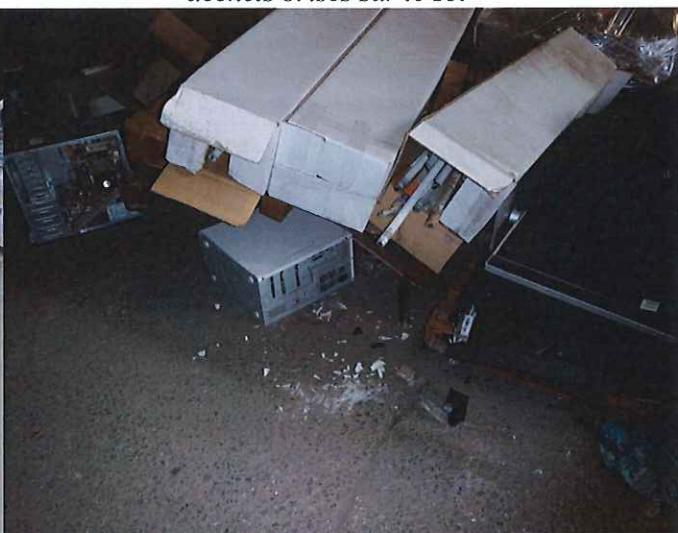
*Photo 12 : Tubes néons brisés et stockage inadéquat, mélange avec d'autres DEEE*

1.5.3.1	Matériels EPI à disposition, facilement accessibles, entretenus et en bon état, personnel formé, équipement pour intervention en cas de bris de tube ou épandage de mercure pour les néons.	<p>L'exploitant indique que les EPI sont mis à disposition des techniciens mais ces derniers ne les portent pas le jour de la visite. Les EPI stockés ne sont pas présentés à l'inspection le jour de la visite. Leur accès n'est pas rendu accessible car l'avant de l'armoire de stockage est encombrée. L'exploitant n'a pas connaissance des EPI nécessaires en cas de bris de tube ou épandage de mercure pour les néons.</p> <p><b>Il est demandé à l'exploitant de s'assurer que les EPI nécessaires sont à disposition, que ces derniers sont entretenus et en bon état de fonctionnement et de s'équiper d'équipements nécessaire en cas de bris de tube ou épandage de mercure dans un délai d'un mois.</b></p>

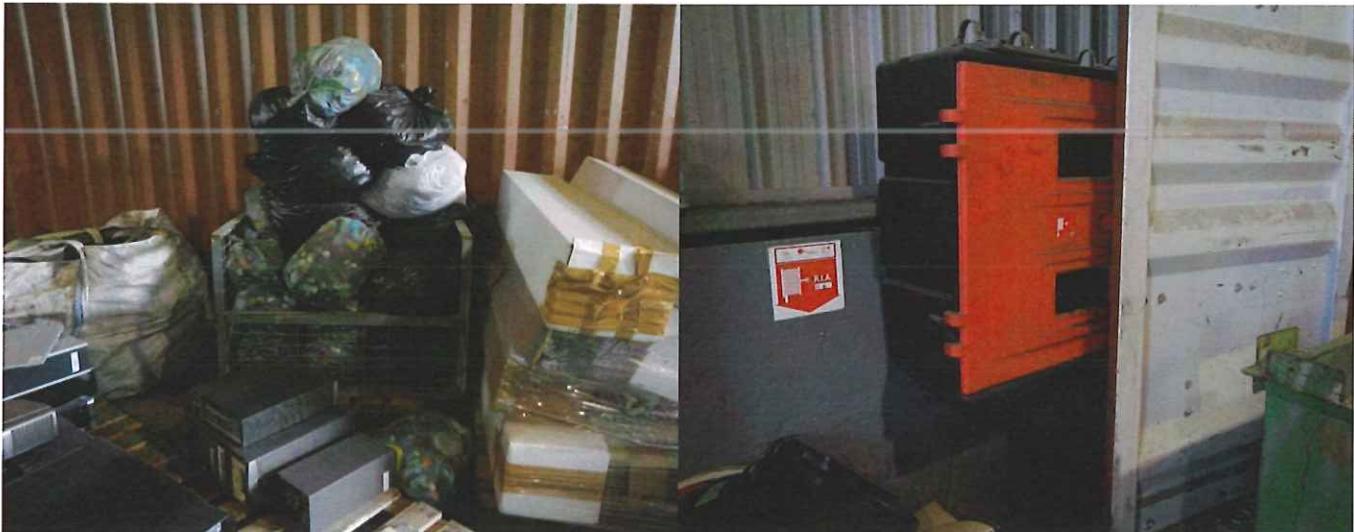
1.5.3.2	Moyen de lutte incendie à moins de 100 m, extincteurs, moyens d'alerte, plan des locaux, réserve de sable d'au moins 100 litres et des pelles, vérifiés annuellement, présentation des rapports.	<p>Le dock est équipé de deux RIA. L'accès à l'un d'entre eux est bloqué par la porte du container le jour de la visite. Les moyens de lutte incendie en place ne correspondent pas au dossier de déclaration.</p> <p><b>L'exploitant est tenu de mettre en place les moyens de lutte contre l'incendie tels que proposé dans le dossier de déclaration sous un délai d'un mois et de rendre accessible le RIA bloqué par la porte du container.</b></p>

Photo 13 : Stockage de bouchons de bouteilles plastiques

Photo 14 : RIA bloqué par la porte du container, elle-même bloquée par une benne de stockage

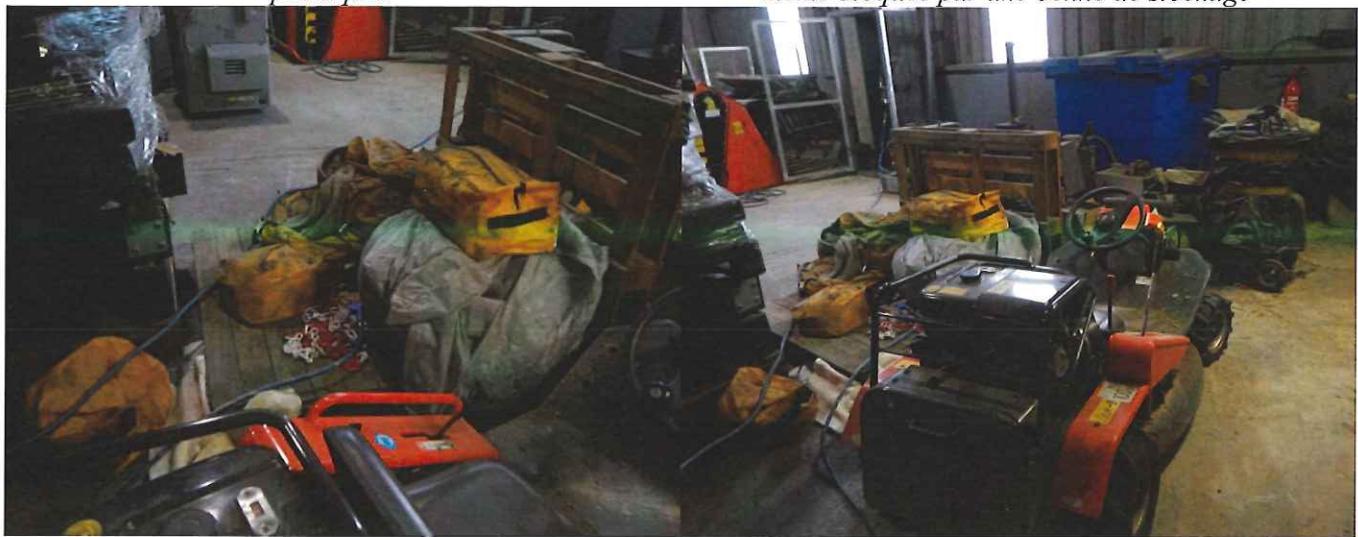
Il est constaté des kits d'absorbants abandonnés sur une palette qui apparaissent, pour la plus part, vides ou souillés. Il est demandé à l'exploitant de s'assurer qu'une gestion des stocks de produits absorbants a été mise en place. De nombreux éléments présents dans le dock ne sont pas explicables par l'exploitant comme par exemple des poubelles fermées par des sacs plastiques sans identification, un équipement permettant de gonfler les pneumatiques est déroulé au sol au moment de la visite et en cours de fonctionnement sans surveillance, un rotofile, des big bags contenant des déchets qui ne sont pas des DEEE ( bouchons de bouteille en plastique etc)...

Photo 15 : Stockage désordonné de spill kit mélangés à des kits apparemment souillés, embouts de l'appareil de gonflage abandonné au sol, rotofile

Photo 16 : Vue de l'équipement de gonflage (en haut à gauche) et des poubelles recouvertes d'un sac plastique noir sans identification (en haut à droite)

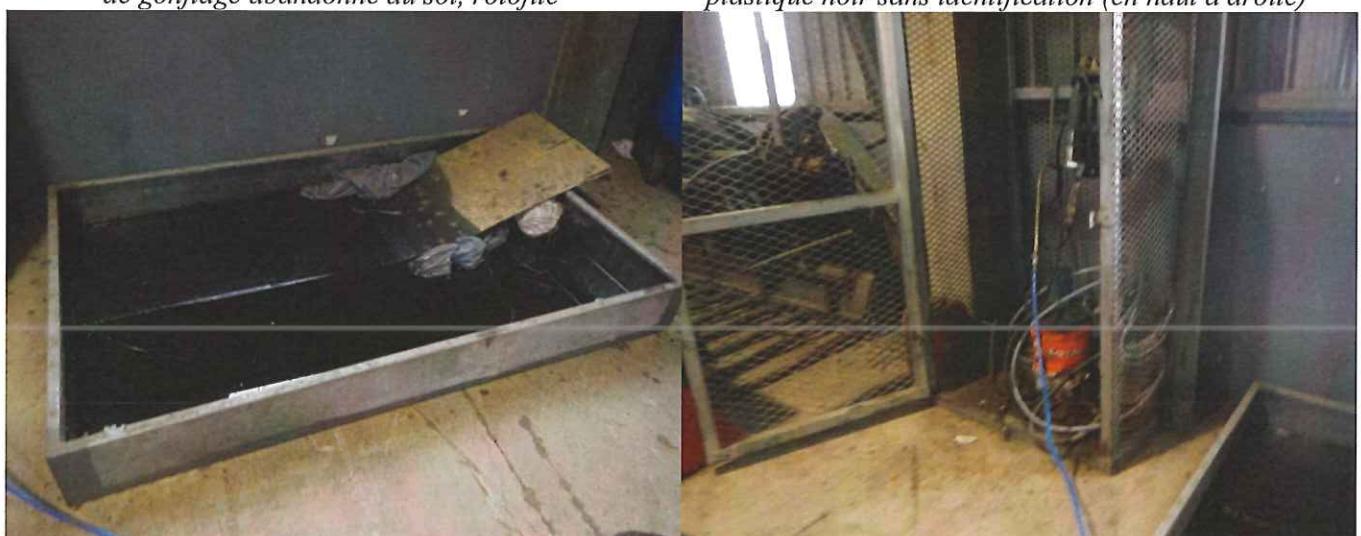
Photo 17 : Bac de rétention d'huile contenant des huiles non identifiées, une planche en bois et du plastique

Photo 18 : Appareil permettant le gonflage des pneumatiques

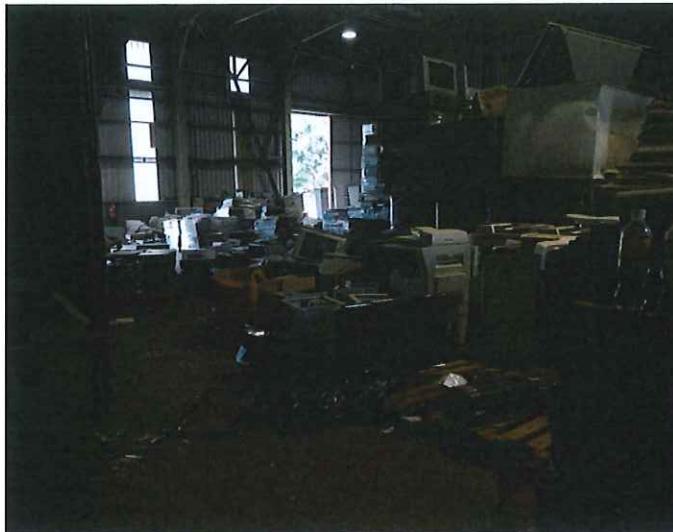
Photo 19 : Vue d'une partie du dock, blocage de l'accès au fond du dock, benne bloquant l'accès au container à gauche, hauteur de stockage non réglementaire à droite.

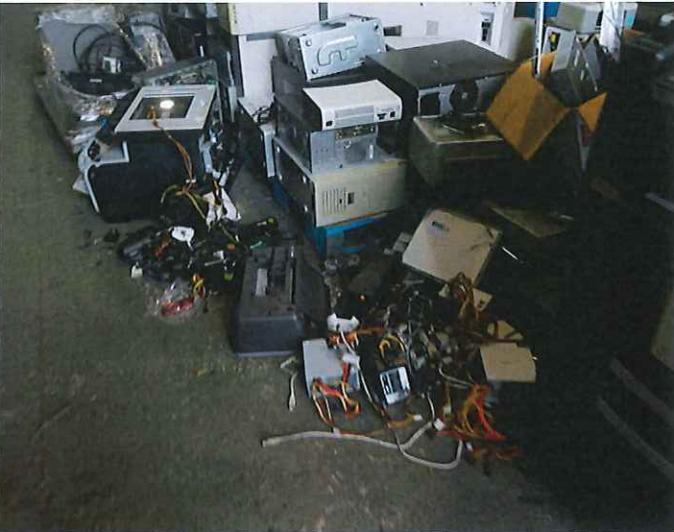
Photo 20 : DEEE informatique brisés au sol

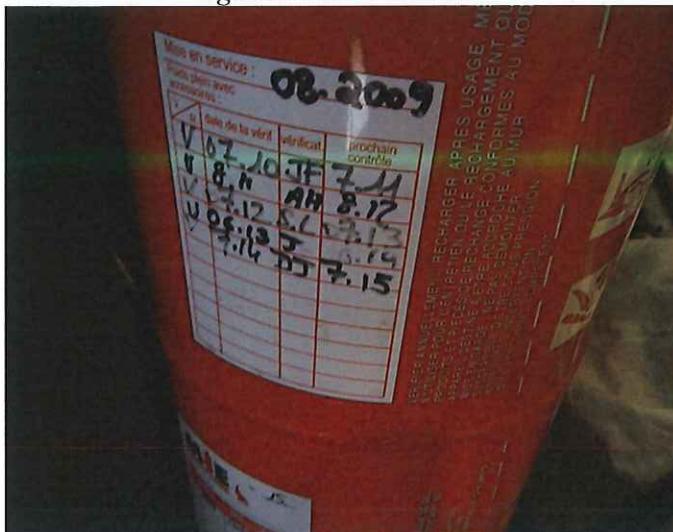
ARTICLE CONCERNÉ	NATURE DE LA PRESCRIPTION	OBSERVATIONS DE L'INSPECTEUR (IIC) / INFORMATIONS DE L'EXPLOITANT (EXP) / DEMANDES DE L'INSPECTION
		<p>Les extincteurs indiquent juillet 2015 pour le prochain contrôle. Il est demandé à l'exploitant de s'assurer que le contrôle a bien été réalisé en 2015 et de transmettre une copie du rapport de contrôle à l'inspection.</p>

Photo 21 : Extincteur indiquant que le prochain contrôle devait être réalisé en juillet 2015

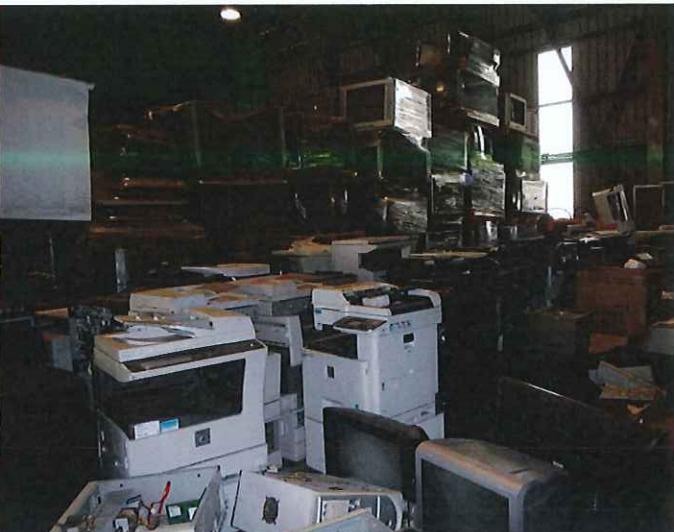
Photo 22 : Vue d'ensemble du dock de stockage avec hauteur maximale de stockage non respectée.

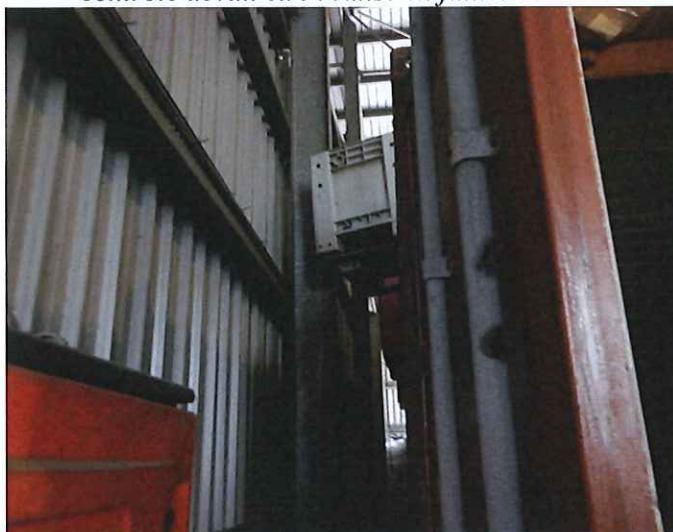
Photo 23 : Arrière du container présentant une caisse en PHD en équilibre

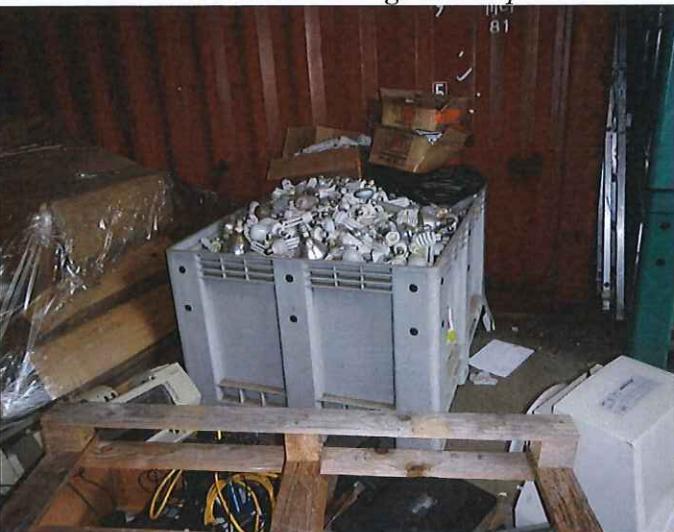
Photo 24 Stockage désordonné de DEEE

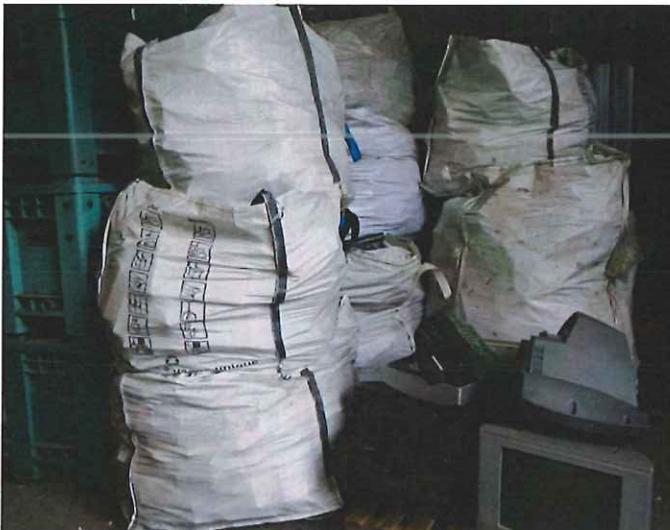
Photo 25 : Empilement de big-bag de DEEE instable et non identifié

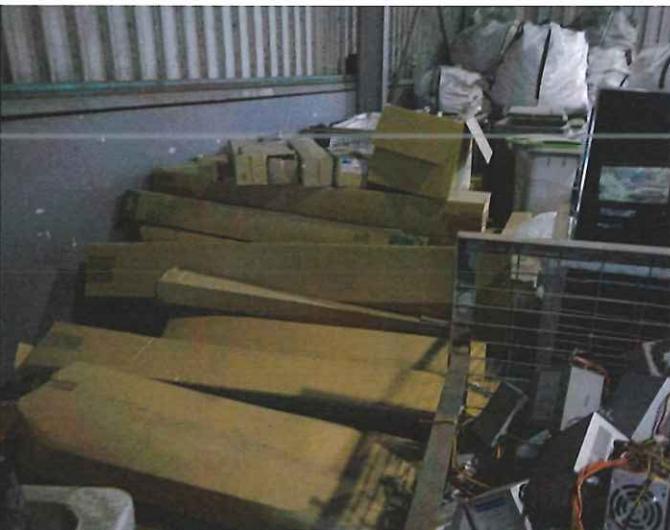
Photo 26 : Stockage désordonné de DEEE

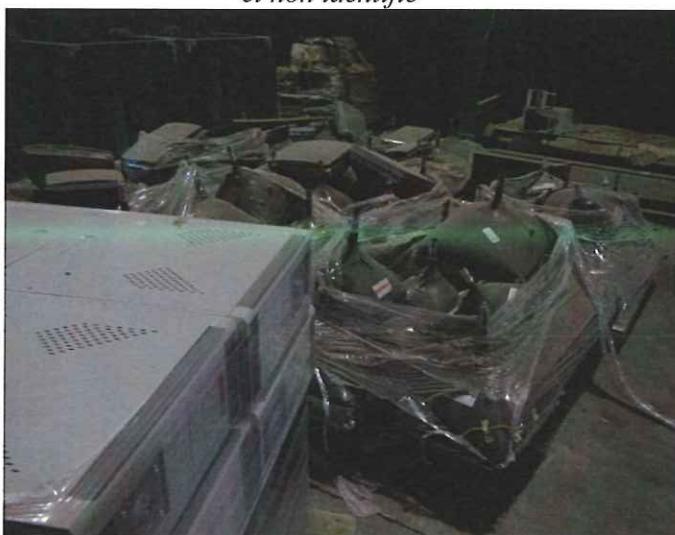
Photo 27 : DEEE en attente d'export

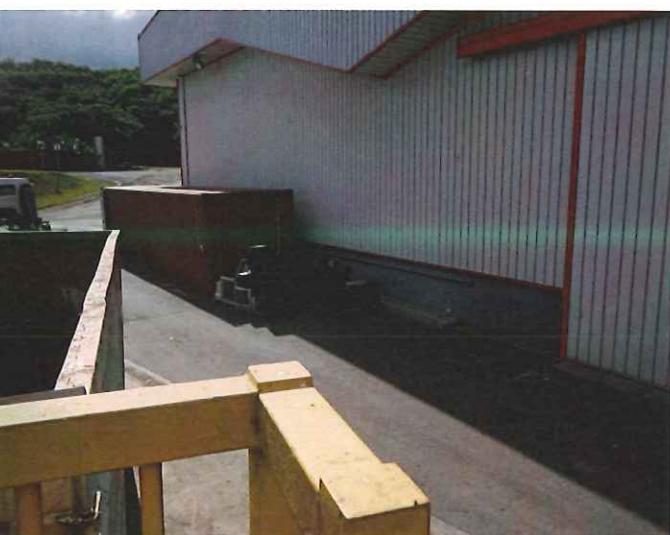
Photo 28 : DEEE stockés à l'extérieur du dock

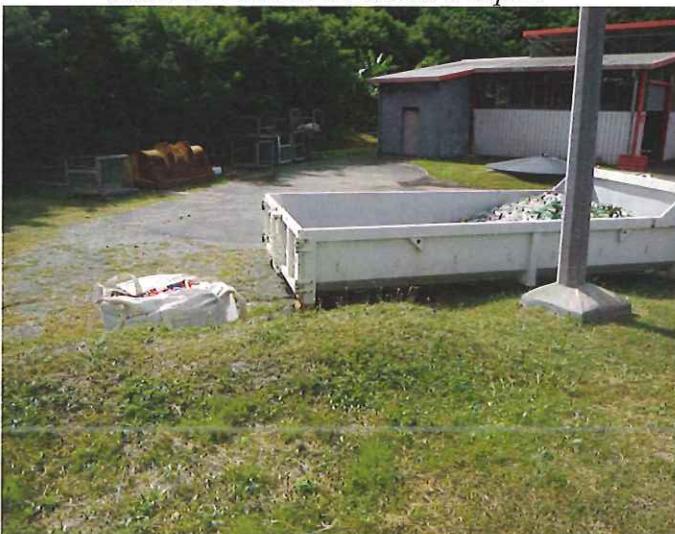
Photo 29 : Benne de stockage contenant des déchets de plastiques et big bag de bouchons de bouteilles en plastiques devant être évacués

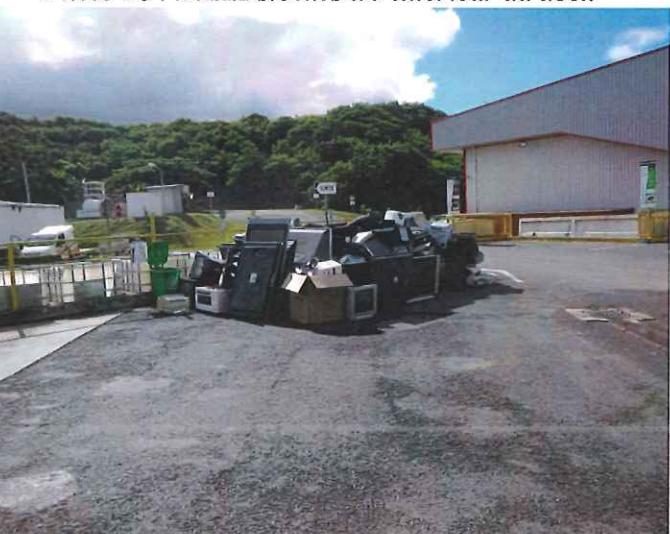
Photo 30 : Zone de stockage des DEEE sur la plateforme du CTTV gênant l'accès aux bennes de dépôt du verre

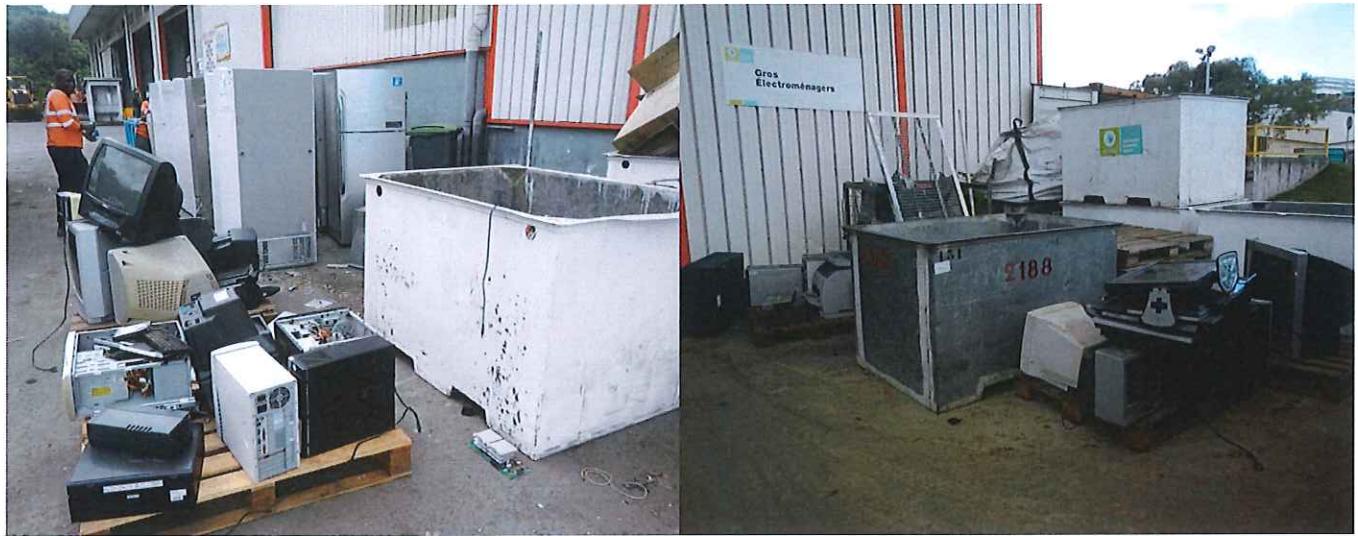
Photo 31 : DEEE stockés devant le dock

Photo 32 : DEEE stockés devant le dock
