Objet : Transmission de la fiche « incident » D-02-2012 concernant un début d'incendie sur la plateforme supérieure du site de Ducos, en date du 23 octobre 2012.

Rapport d'incident N° D-02-2012 En date du 23/10/2012

Départ de feu de brousse sous un véhicule sur le dôme de l'ancien CET (10h30)

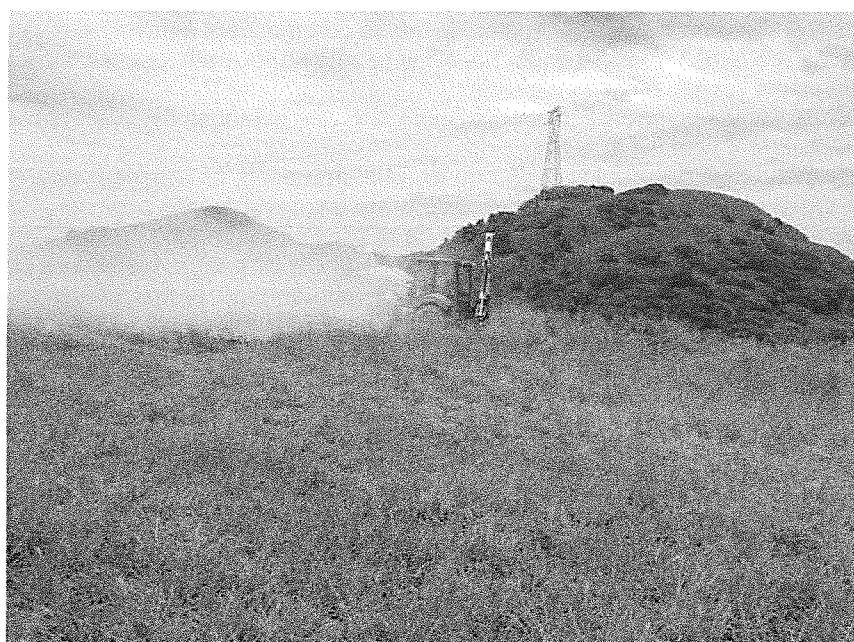
Photo 1 : premier engin arrivé sur la zone, épandage d'un godet de scorie

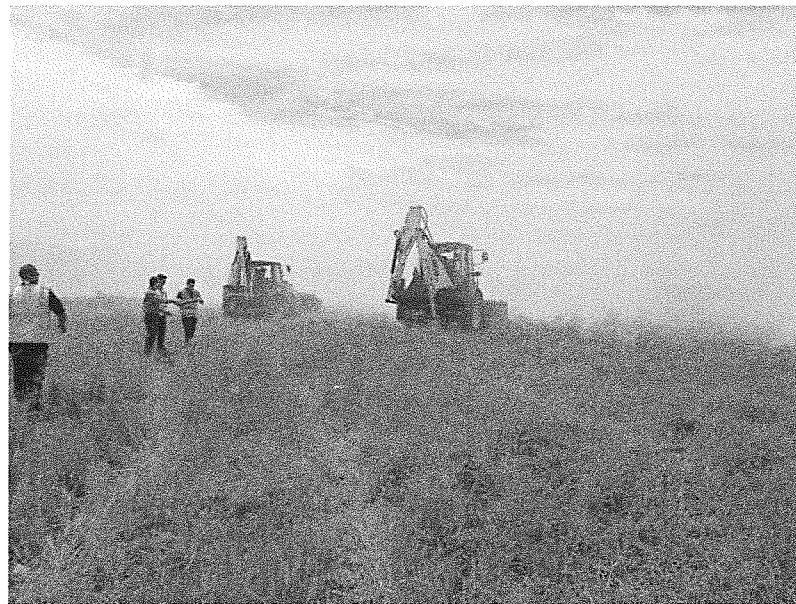
Photo 2 : étouffement par épandage de scorie, avancée en parallèle face au flamme

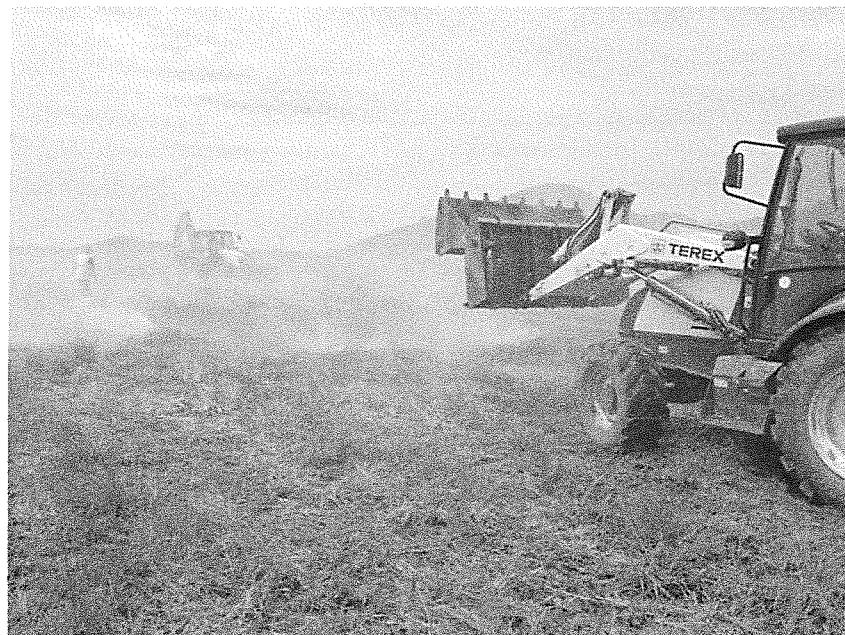
Photo 3 : Travail en face à face, décapage de la surface de la plateforme et amené vers le centre des herbages pour arrosage.
