## CTTV Ducos

### Rapport d'incident N° D-02-2011

En date du 31/08/2011

Eboulements de boues, sables et déchets

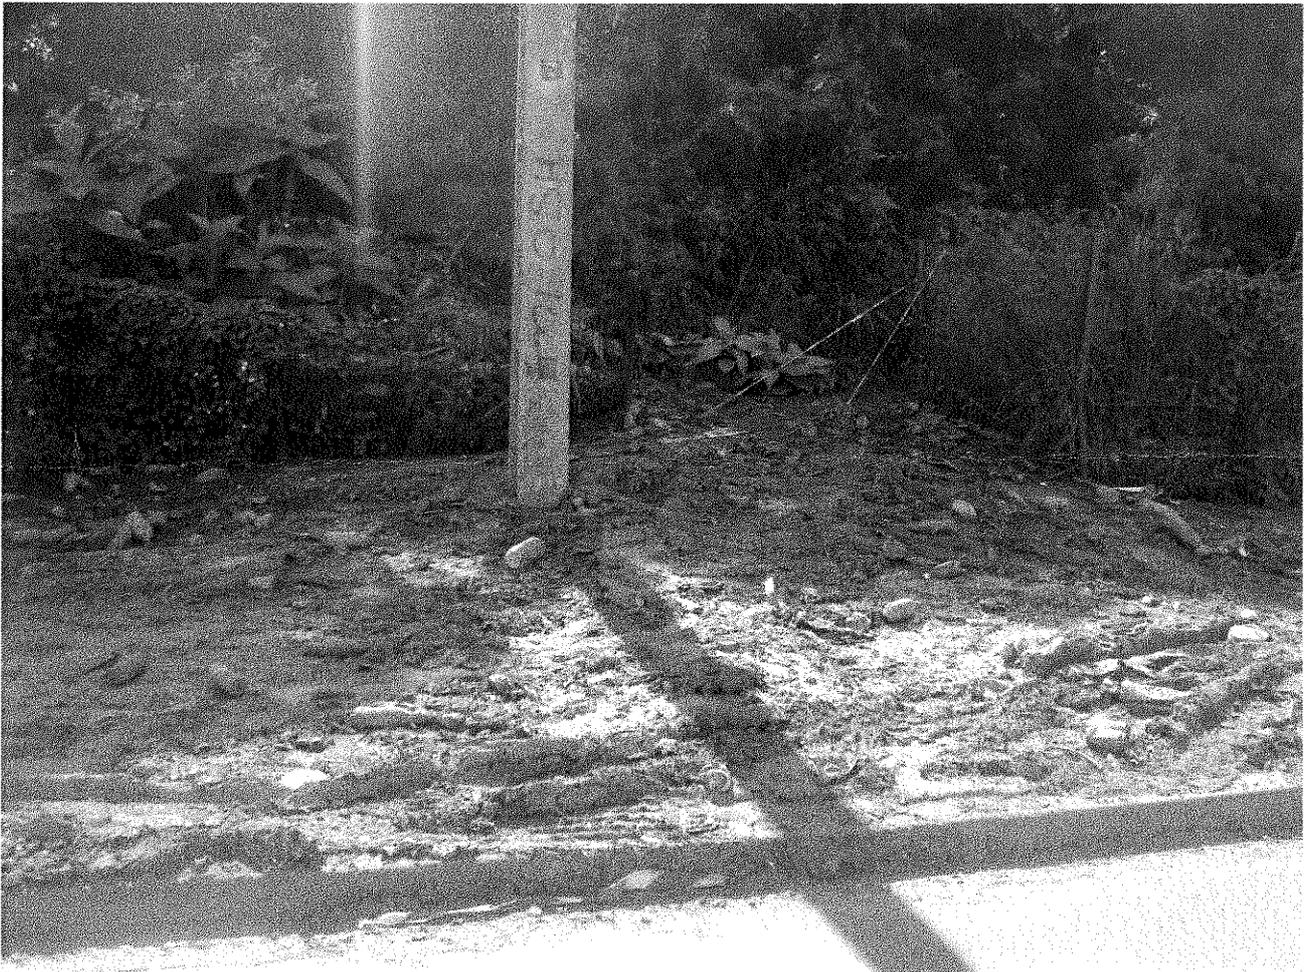
Dans la semaine du 29 août, il a été constaté une importante coulée de boue provenant de la plateforme de vidage des balayeuses mécaniques, en direction de la rue PELATAN. Cette coulée est constituée essentiellement de sables, terre, scories et déchets divers (papiers, canettes, bouteilles plastiques). Il s'agit donc uniquement de déchets issus du balayage mécanique des voiries.

Cela est apparu suite aux importantes pluies survenues durant la semaine 34 et la semaine 35.

Cette coulée à dégradée la clôture de notre site (photo 1) et s'est étalée en partie sur le trottoir, entraînant également quelques rejets sur la chaussée.

Photo 1 : zone  
concernée

Sur la plateforme haute, un merlon à été aménagé temporairement afin de limiter les écoulements sur la zone de la coulée de boues.

- Renforcement des opérations de transferts des déchets de balayeuses, le temps de séjour de ceux-ci sur la plateforme étant en cause.
- Remodelage de la zone de vidage des balayeuses
- Mise en place de caniveaux pour drainer eau de balayeuses et eaux pluviales pour éviter les ravinements
- Orientation de ces eaux vers une cuve prévue à cet effet.

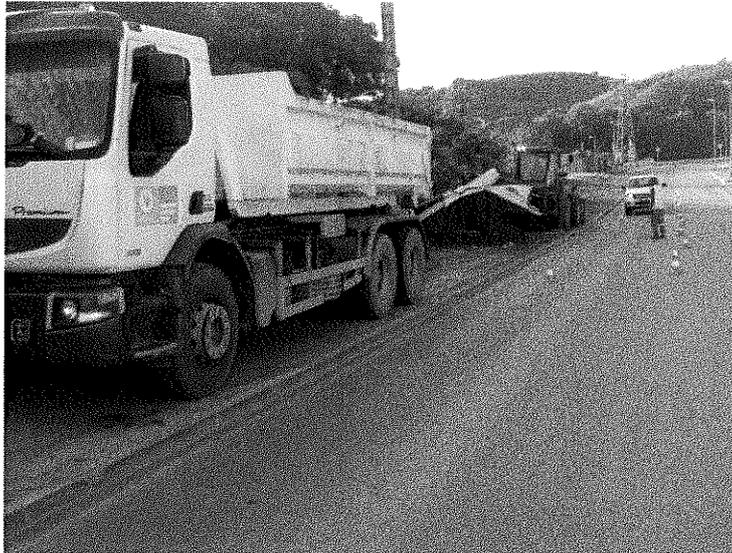
Photo 2 : vue  
générale du  
chantier

Tous les moyens ont été mis en œuvre afin de rendre l'extérieur du site propre (balayage mécanique du fil d'eau, ramassage des déchets divers, curage du trottoir et du bord de clôture) (photos 2 et 3).

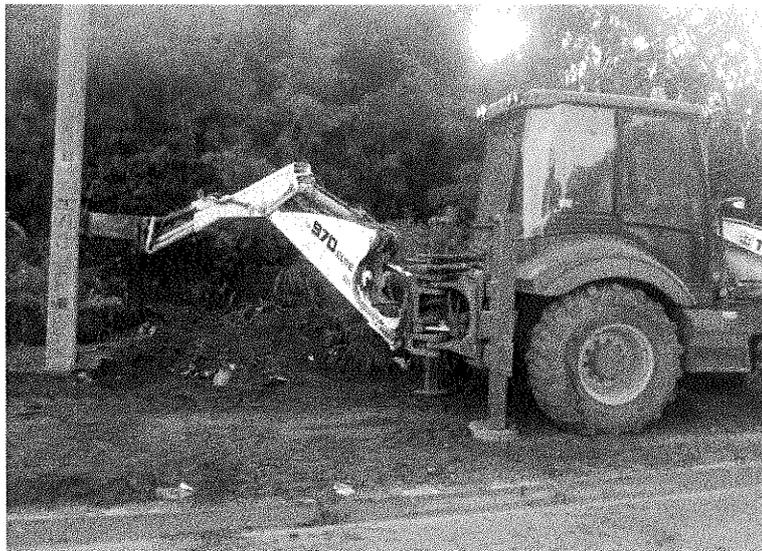
Photo 3 : Curage  
du bord de  
clôture

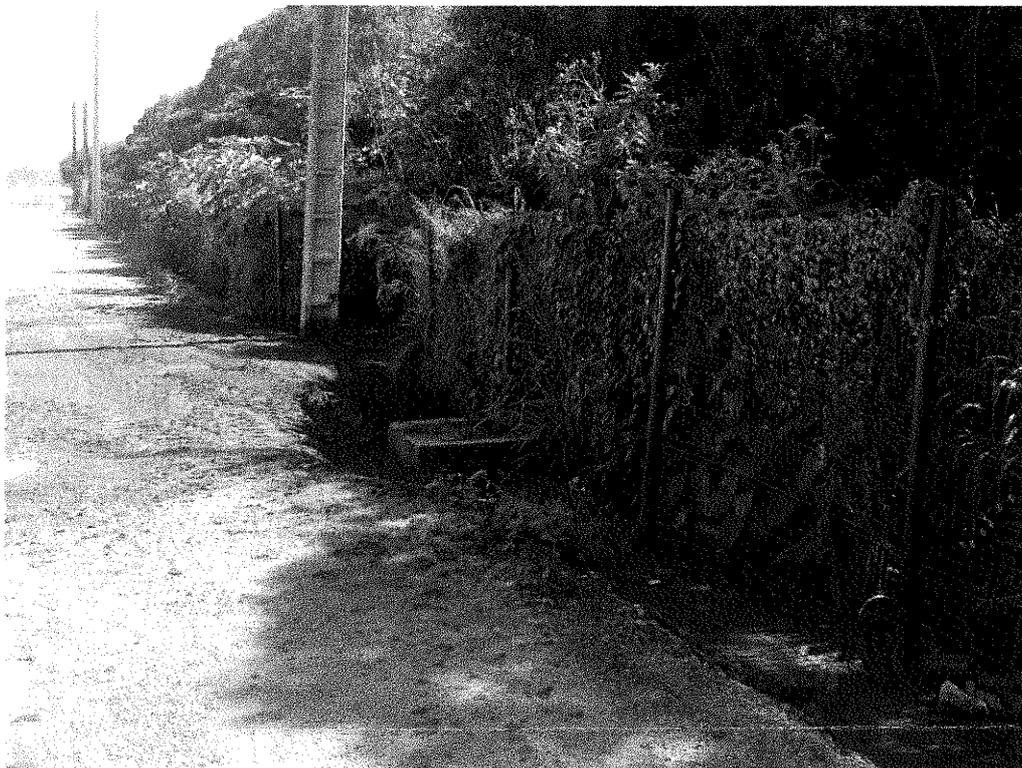
Photo 4 : Zone  
nettoyée après  
intervention
