Objet : complément à la transmission du 30 avril 2012 de la fiche « incident » G-02-2012 concernant un refoulement de lixiviats sur le site de Gadji

Rapport de travaux

ISD DE GADJI
RESEAU DE COLLECTE DES LIXIVIATS
AVRIL 2012

TERRA nc	REEMPLACEMENT DES VANNES REPARATION DU RESEAU PREPARATION DE REGARDS

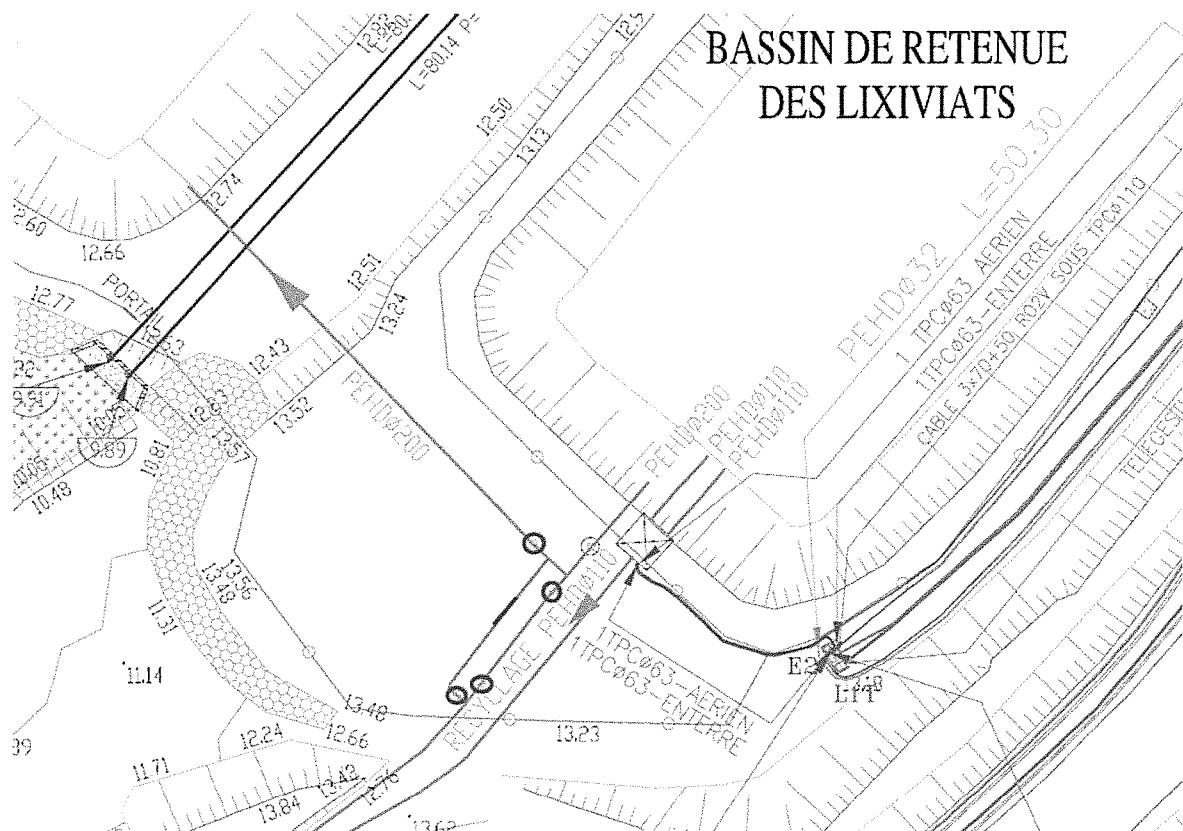
Vanne et regard

Réparation

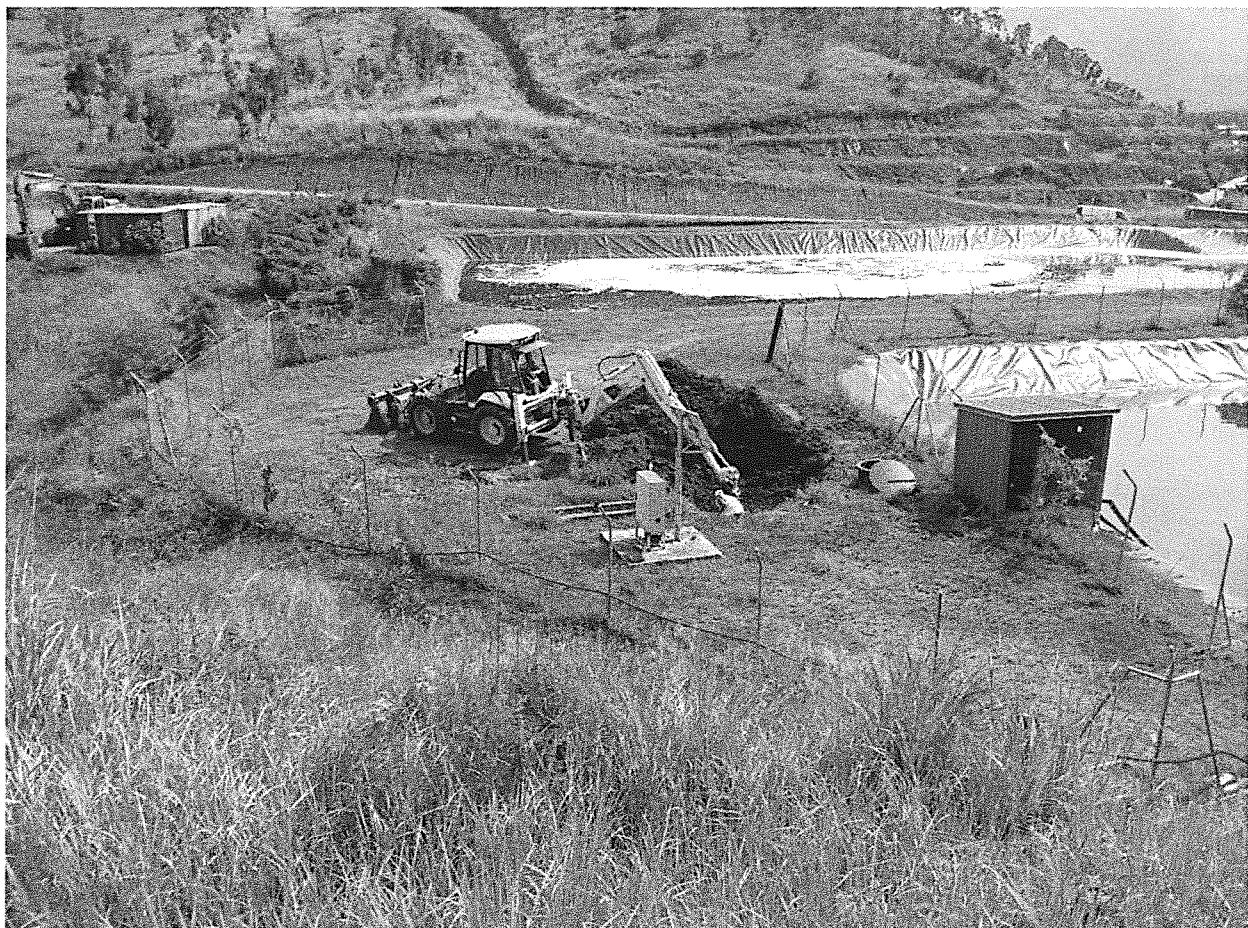
Fouille des vannes existantes

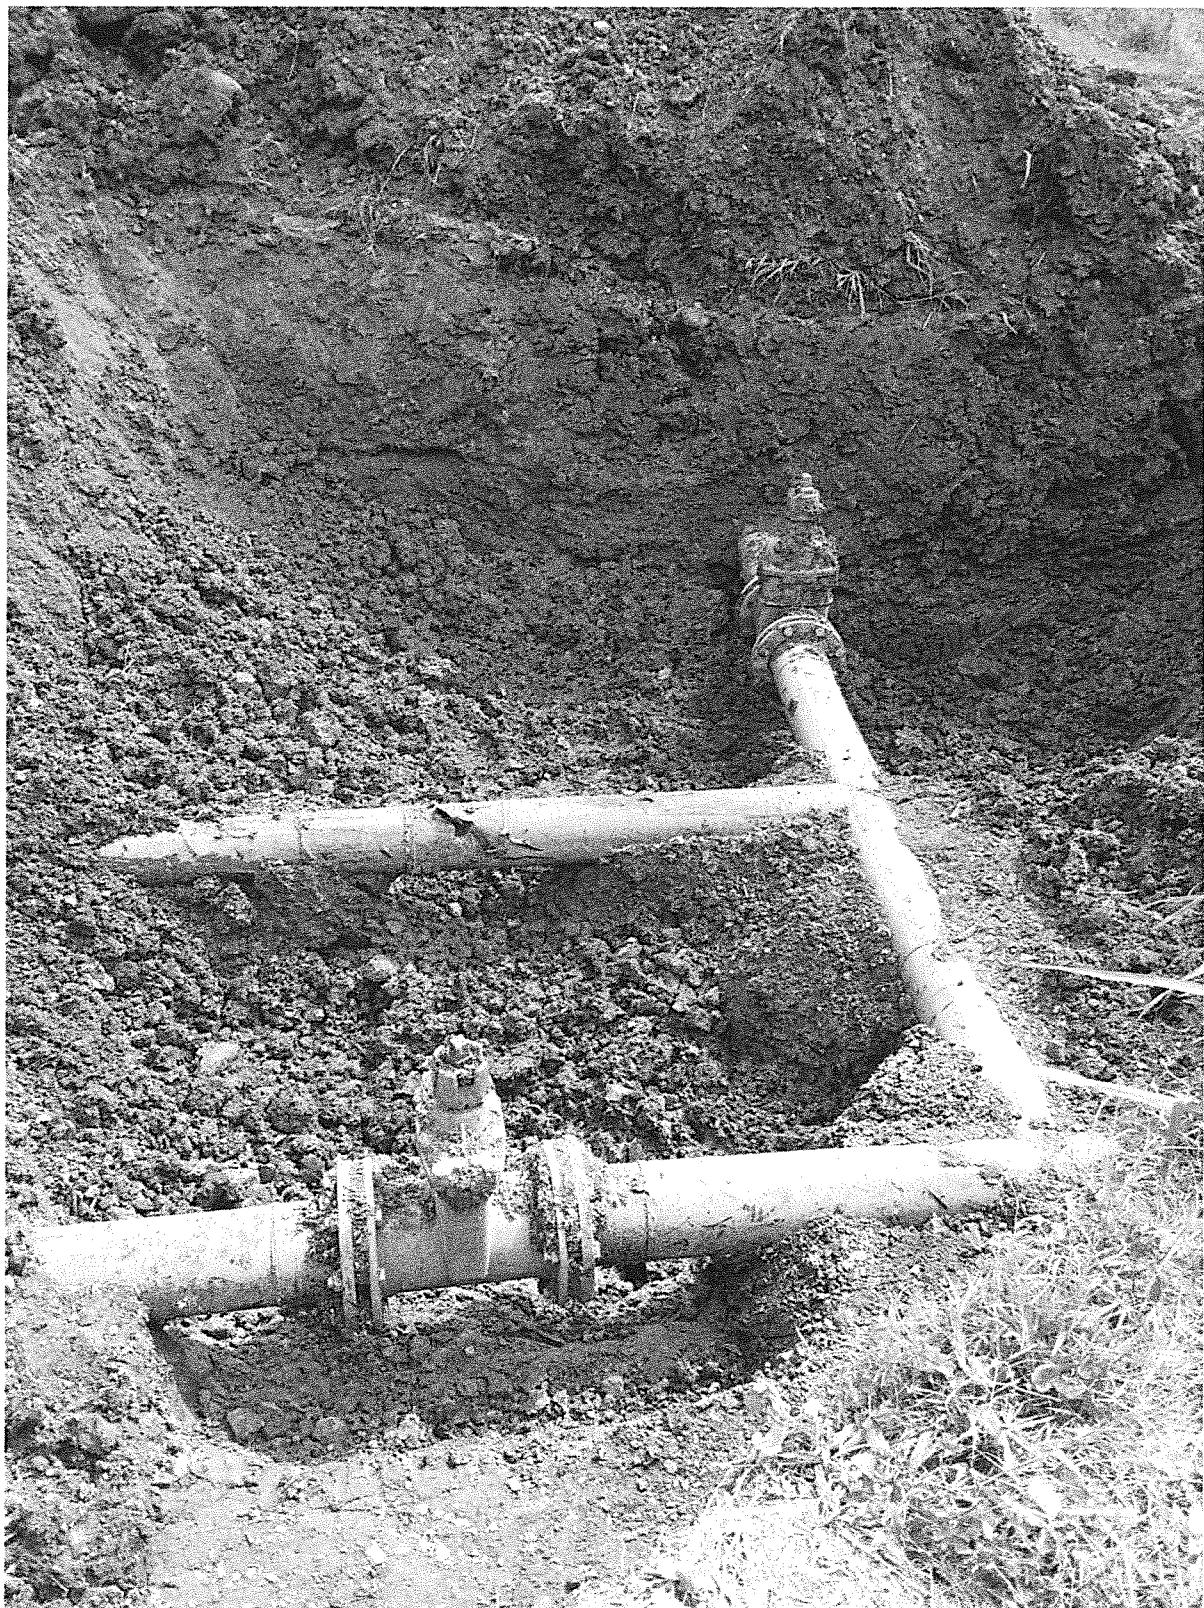
Mise à nu des vannes – réseau percé à réparer

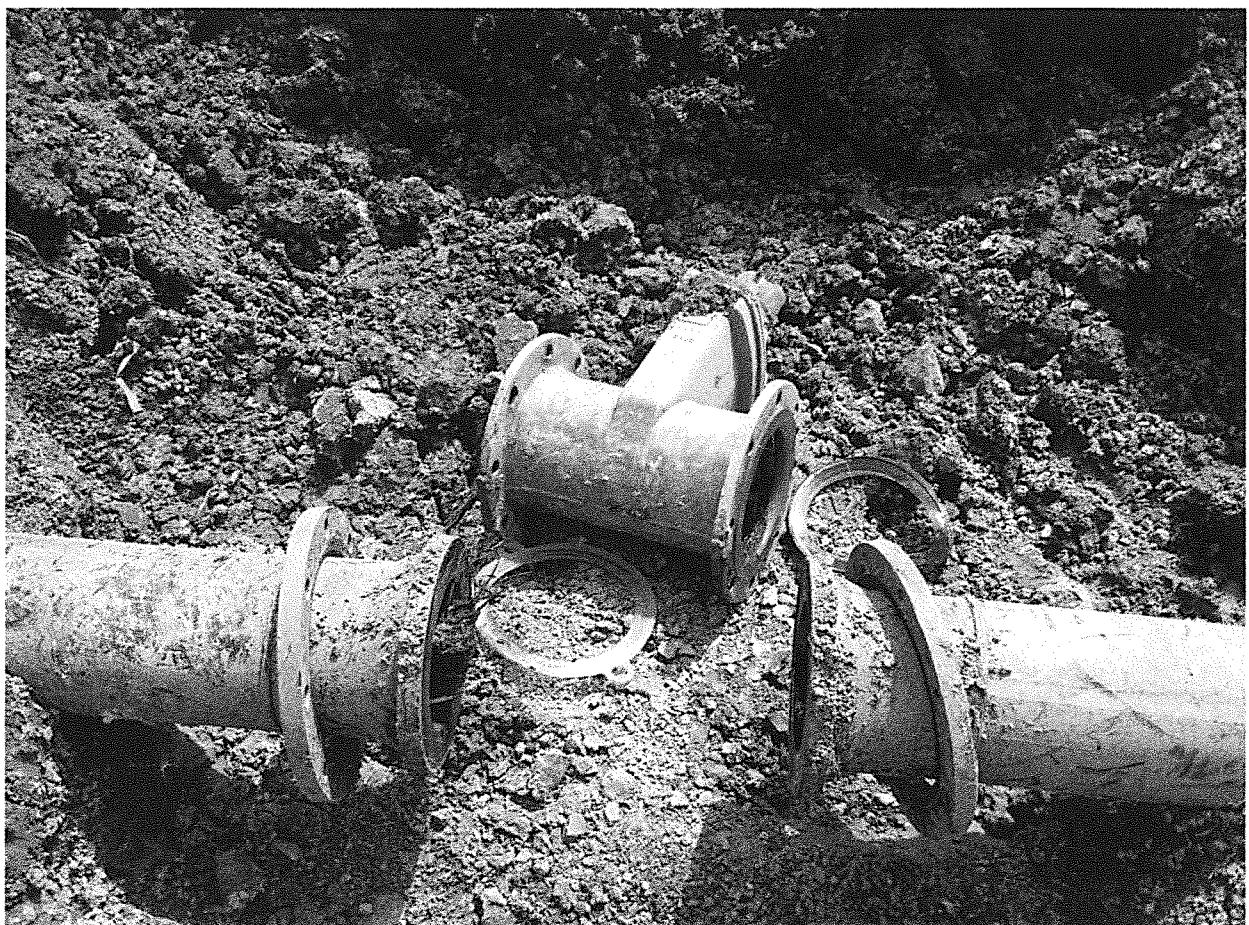
Démontage des vannes existantes

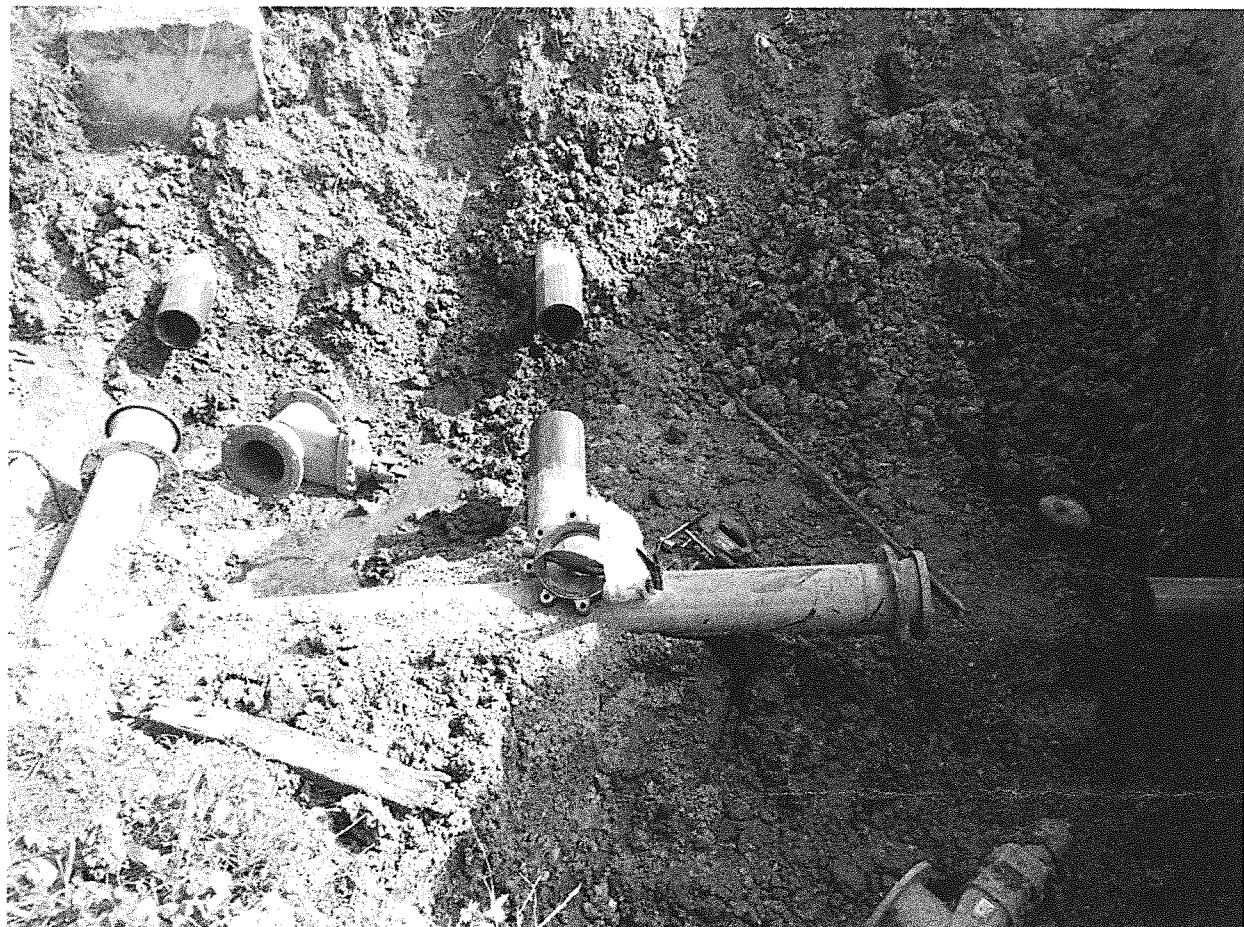
Découpe des collets existants

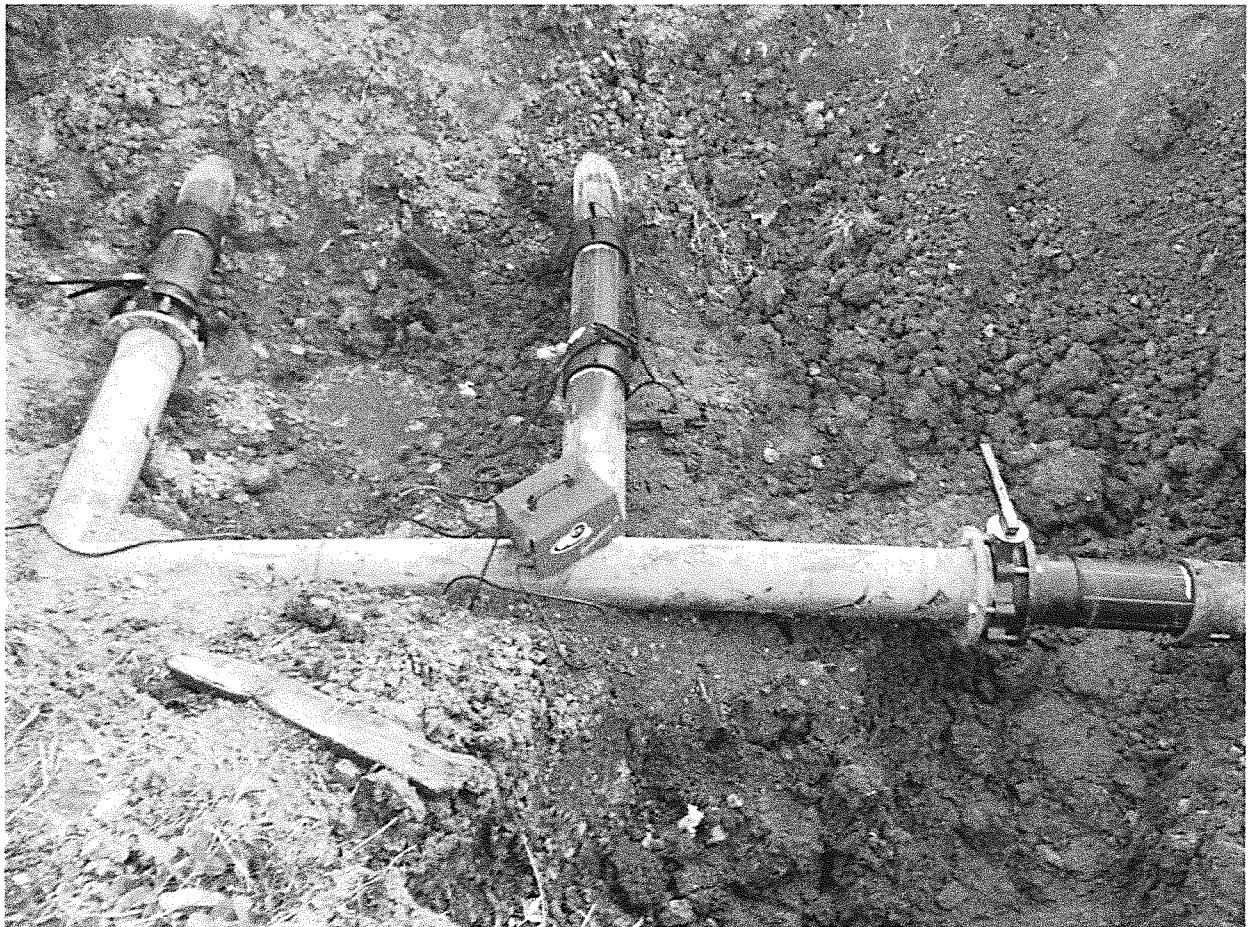
Pose des vannes, collets et tubes et soudure des manchons électrosoudables

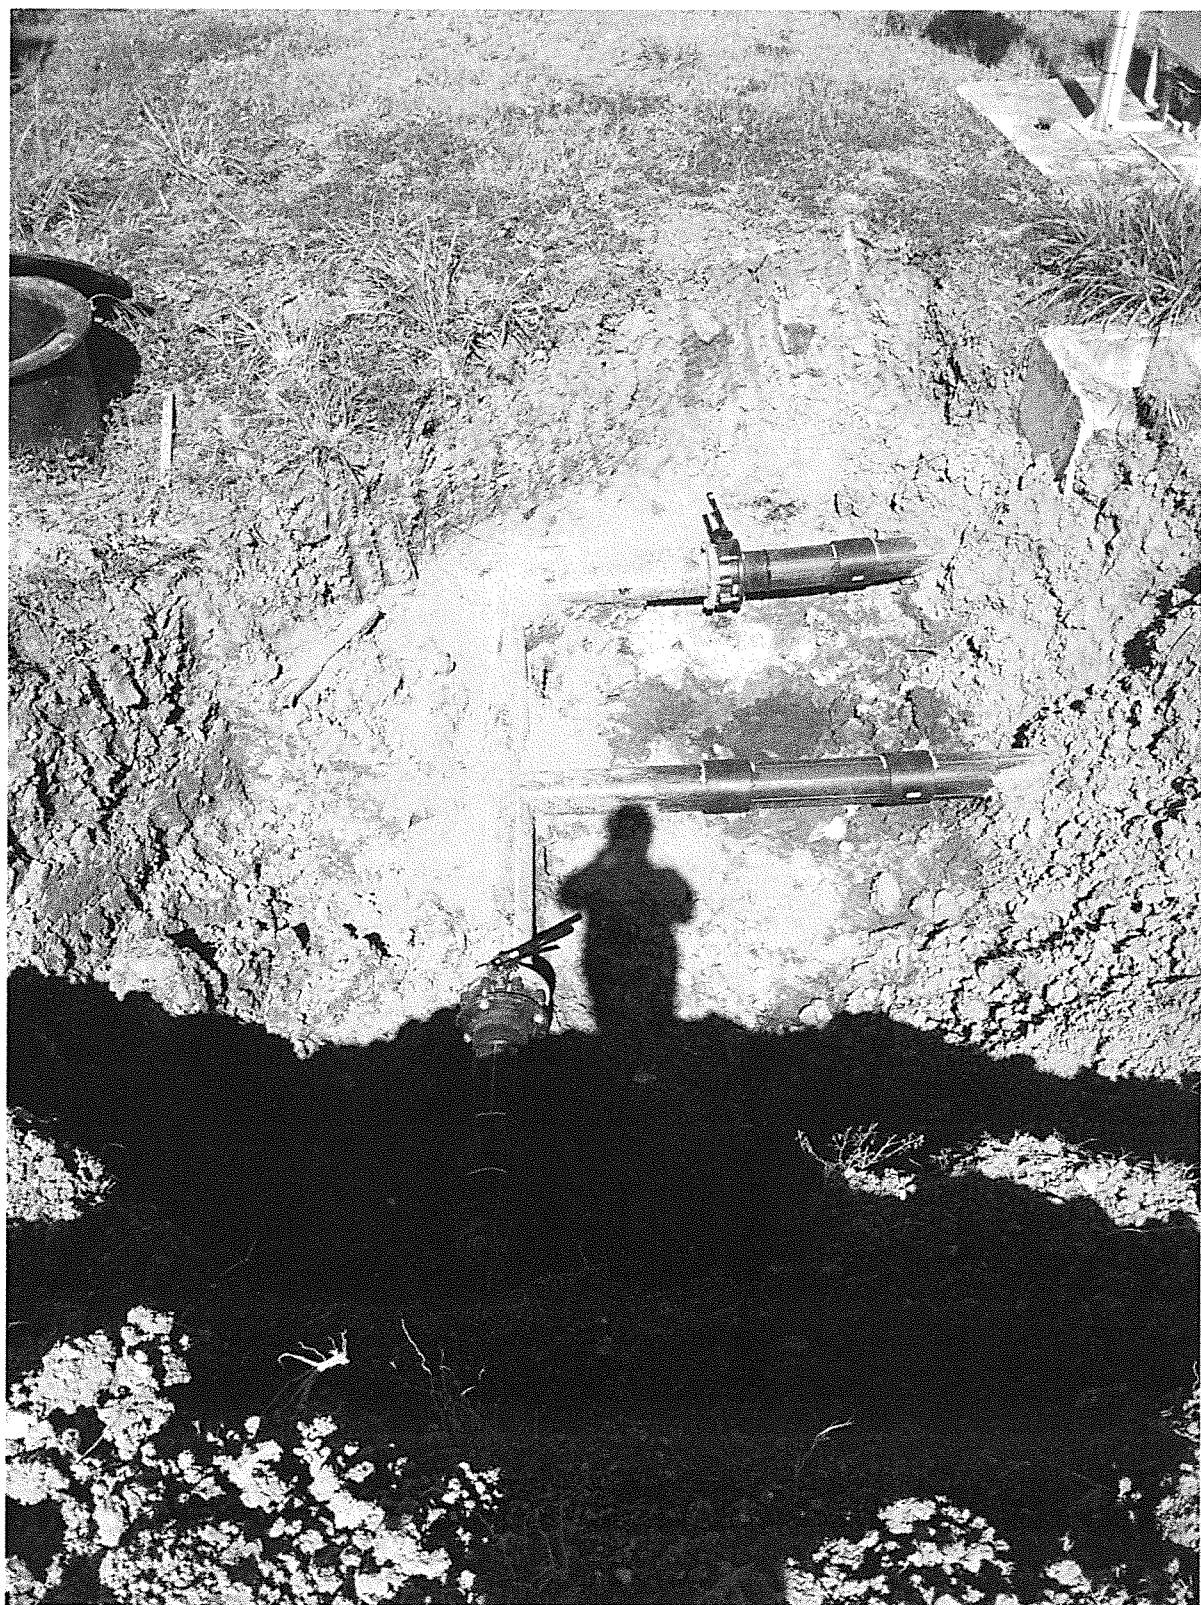
Vannes posées (1/2) et réseau réparé

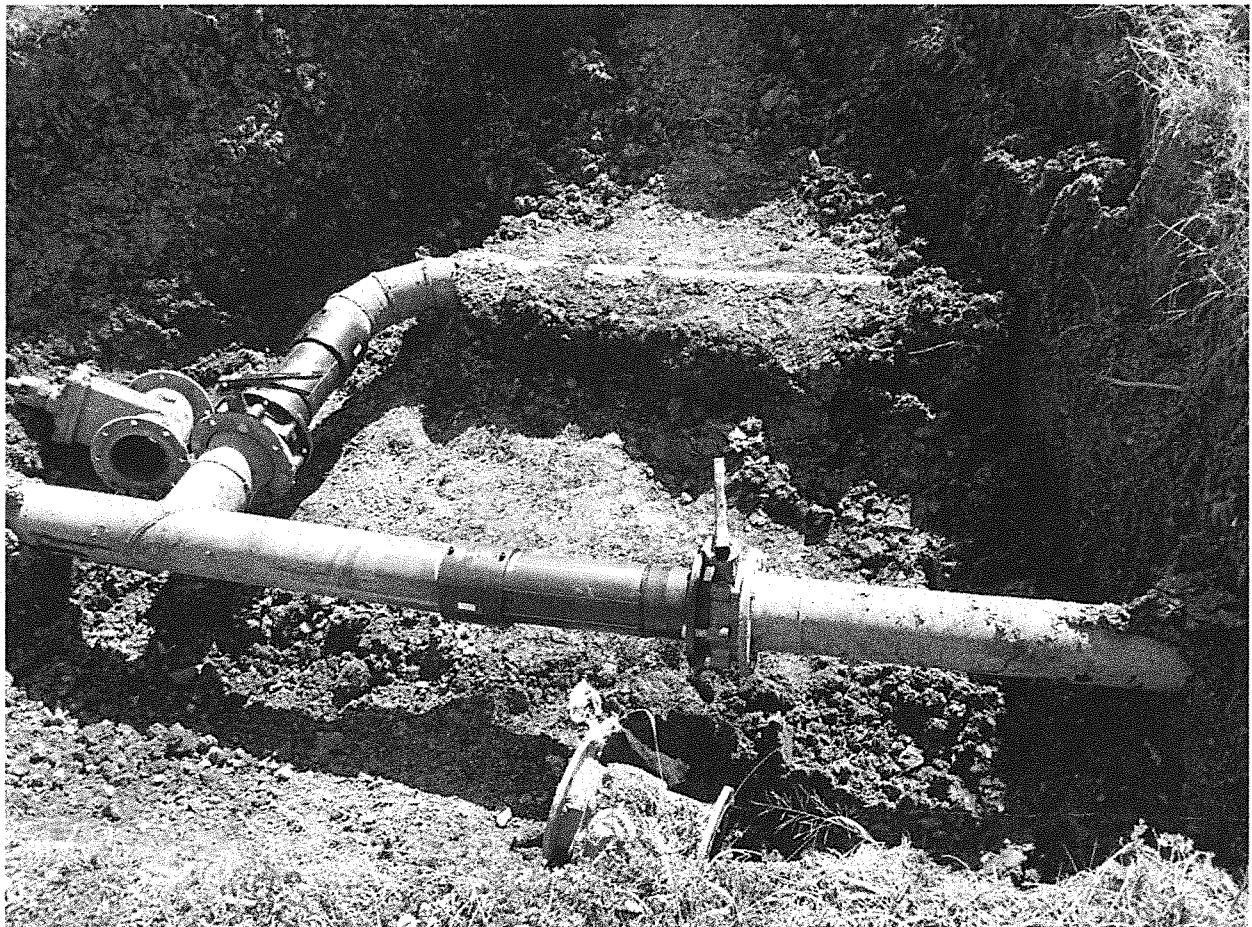
Vannes posées (2/2)

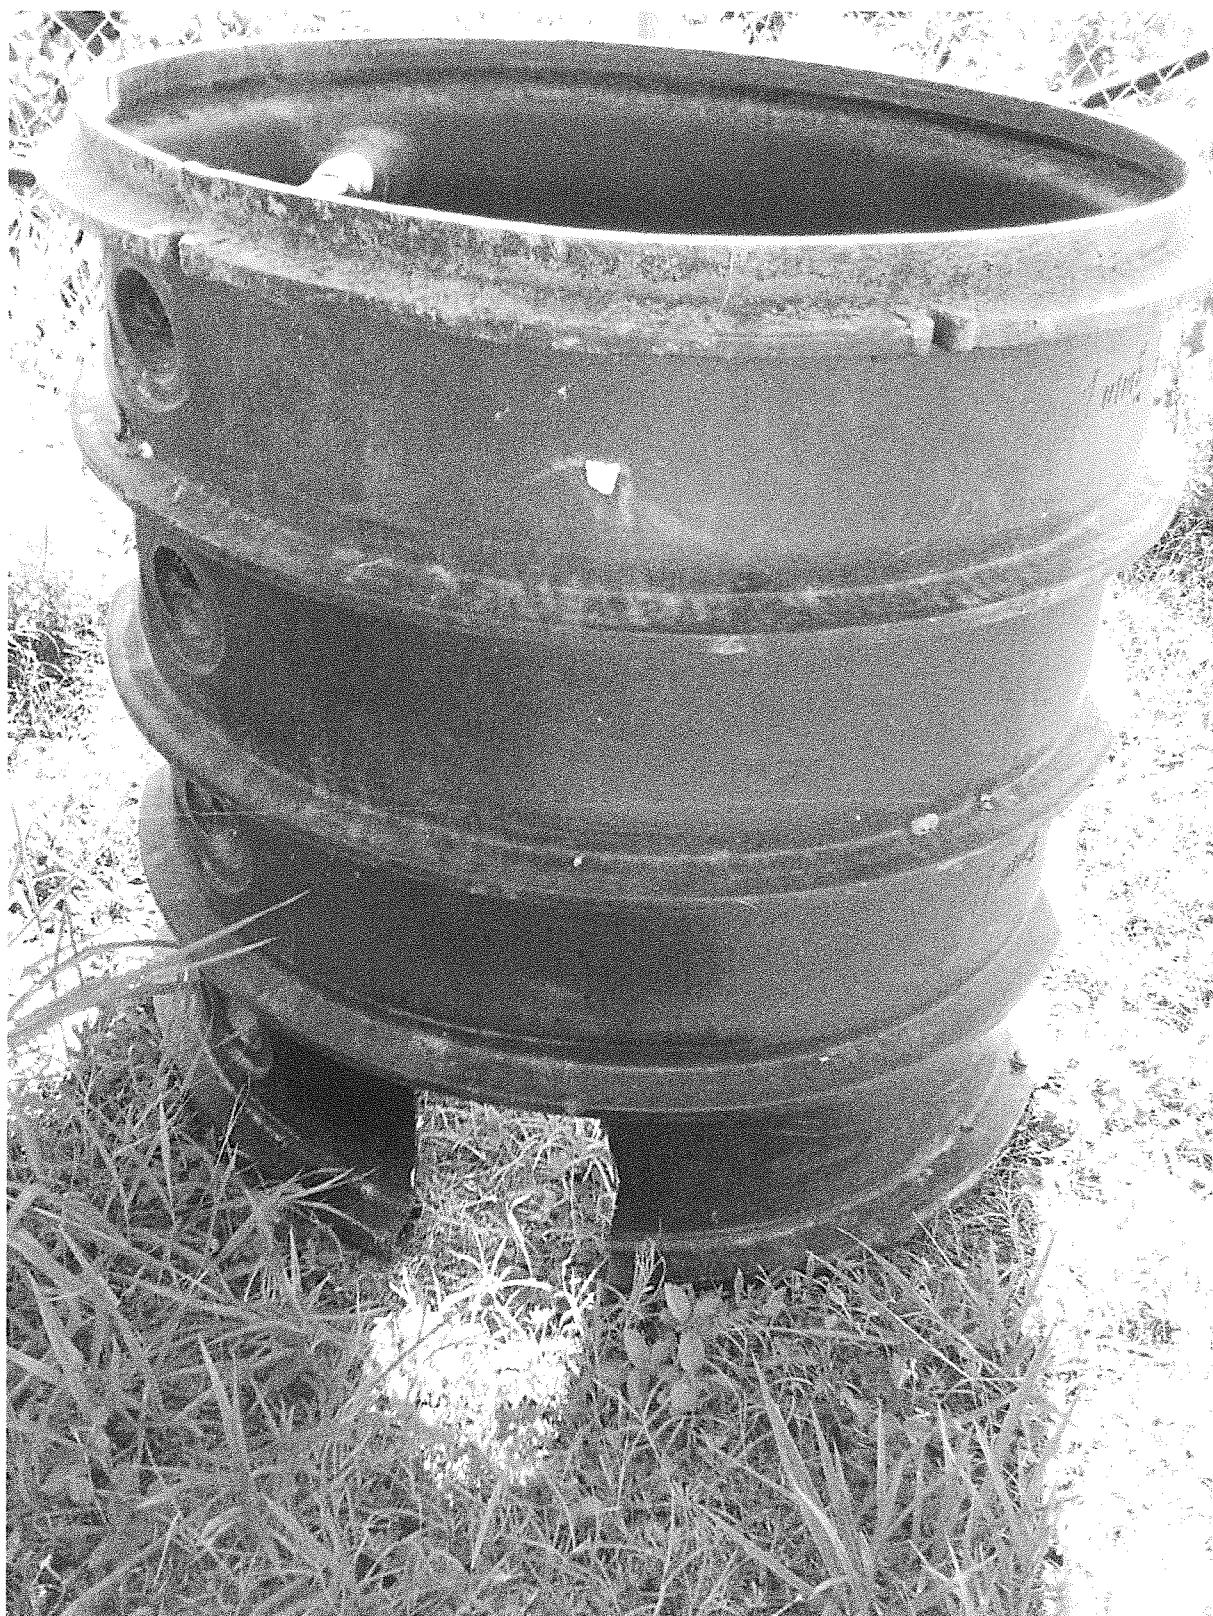
Préparation des regards
