DIRECTION DE
L'ENVIRONNEMENT

COMPTE RENDU D'INSPECTION D'INSTALLATIONS CLASSEES

Etablissement	Centre de tri, de transit et de valorisation des déchets (CTTV) ; Centre d'enfouissement technique des déchets (CET)
Exploitants	CSP
Commune	Nouméa
Lieu dit	Ducos
Arrêté d'autorisation	CTTV : Arrêté n°10124-2009/ARR/DENV/SPPR du 13 mai 2009 CET : Arrêté 573-2005/PS du 11 mai 2005
Date de la visite	04 janvier 2011
Nom de l'agent	
Accompagné de

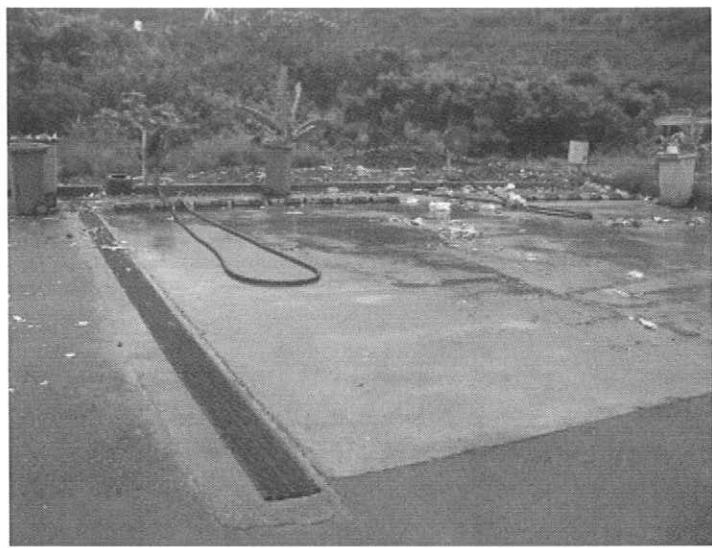
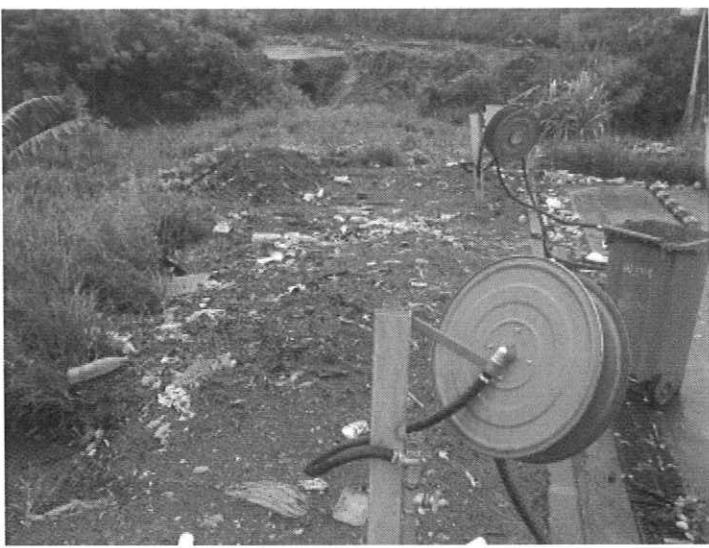
- **Présence de déchets en dehors de l'aire de lavage et évacuation des eaux directement dans le milieu naturel**
L'exploitant a indiqué par transmission n°100727 APK/APK du 27/07/2010 que des travaux d'amélioration seraient entrepris et qu'un nettoyage régulier a été mis en place. L'inspection constate que les **travaux ont été réalisés**. Toutefois, la zone n'est pas correctement nettoyée, de **nombreux déchets étant présents**. L'exploitant assure qu'un nettoyage est réalisé tous les 15 jours. **La fréquence semblant insuffisante, l'inspection demande à ce que celle-ci soit augmentée**.

Photos 1 et 2 : Travaux réalisés sur la zone de lavage. Présence de nombreux déchets sur cette zone

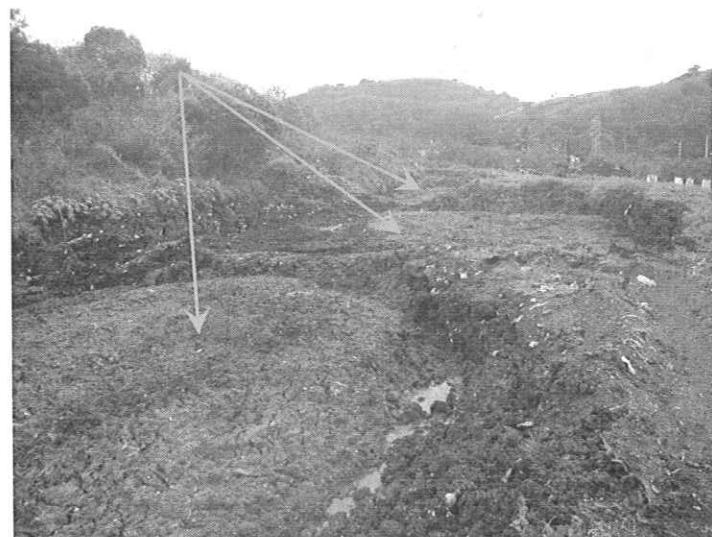
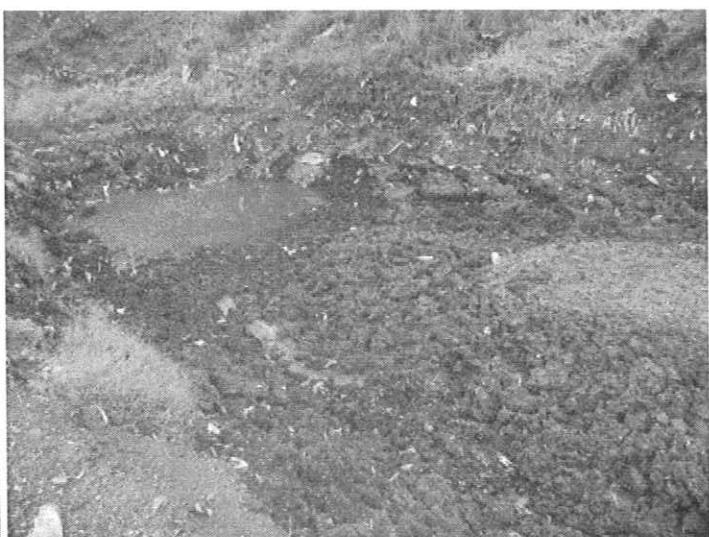
- de **3 bassins, sans dispositif de confinement, utilisés pour le stockage des boues** ;
- d'une **zone de traitement des boues, dépourvue d'aire étanche**, où sont entreposés une trentaine de géosacs utilisés pour permettre aux boues issues de la SDLB d'atteindre 30% de siccité ;
- d'un **caniveau, creusé dans le massif de déchets, orientant les eaux polluées** provenant du traitement par géosacs **vers un trou, creusé lui aussi directement dans le massif de déchets**

Ces observations constituent des non-conformités par rapport aux articles 2.3, 3.2.2, 3.3.3 de l'arrêté n°10124-2009/ARR/DENV/SPPR du 13 mai 2009

Photos 3 et 4 : Bassins de stockage des boues

Il est demandé à l'exploitant **d'engager immédiatement les mesures nécessaires pour faire cesser ces non-conformités** et de transmettre, sous un délai de 15 jours, **le détail des travaux qui seront réalisés ainsi que le planning de réalisation** de ceux-ci.

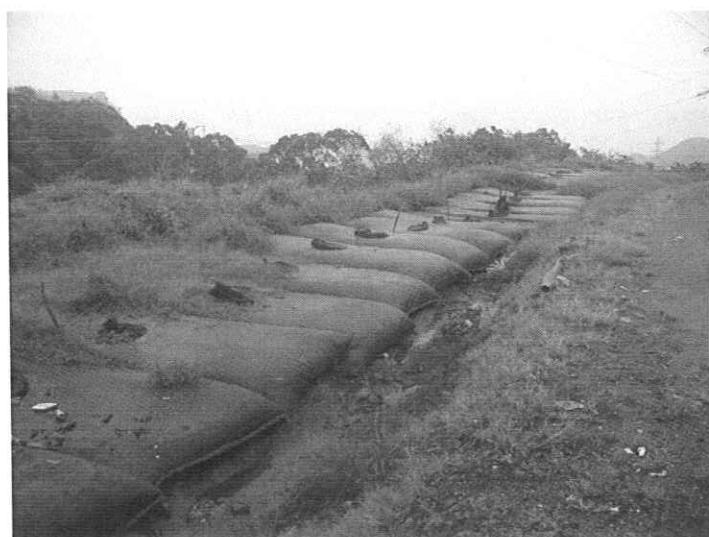
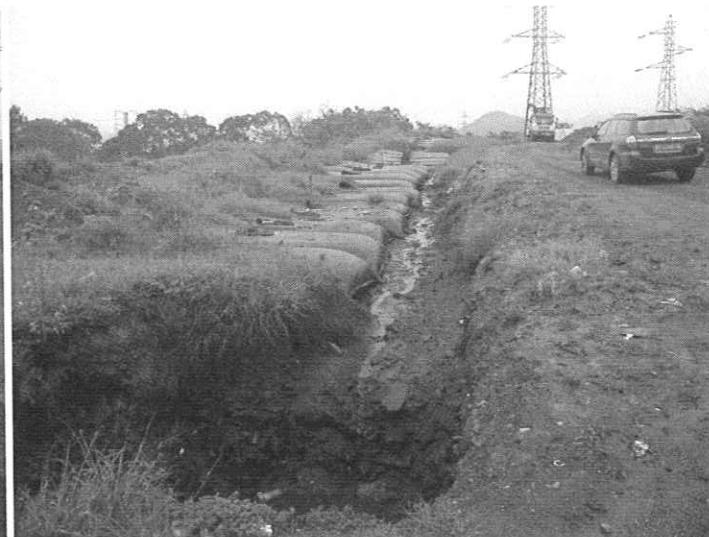
Photos 5 et 6 : Traitements des boues par géosacs

L'inspection indique que le lancement des travaux, notamment la réalisation des aires étanches et du réseau de collecte des eaux, n'est techniquement pas conditionné par ceux relatifs à la SDLB.

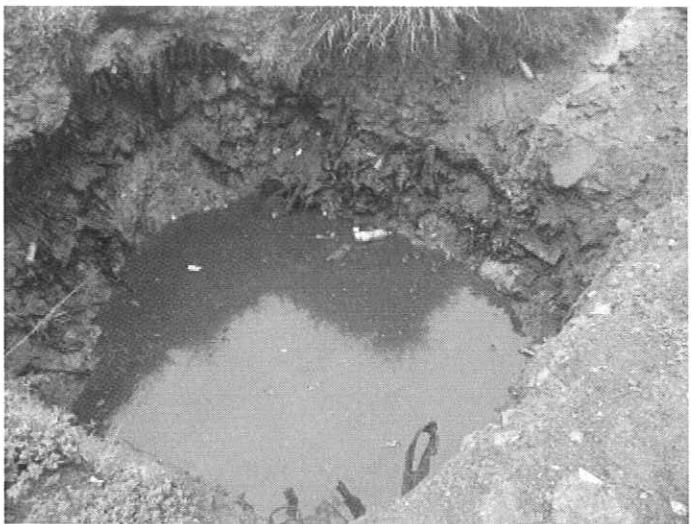
Photo 7 : Trou réalisé pour récupérer les eaux polluées provenant du traitement par géosacs

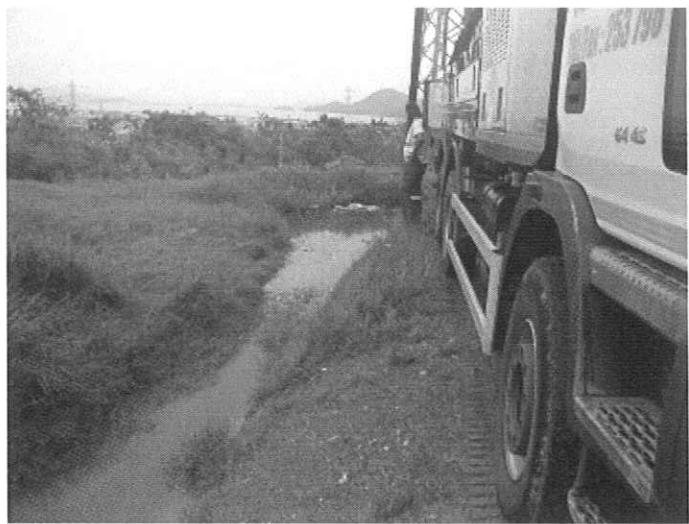
Il est également constaté le **pompage des effluents pollués** provenant de la zone de traitement par géosacs par une société de vidange (Sud Vidange) qui, sur instruction de l'exploitant, **rejetait ces effluents directement dans le milieu naturel** ; ce qui représente une non-conformité par rapport aux articles 3.2.1 et 3.2.5 de l'arrêté n°10124-2009/ARR/DENV/SPPR du 13 mai 2009.

Photo 8 : Pompage d'eaux polluées par la société Sud Vidange

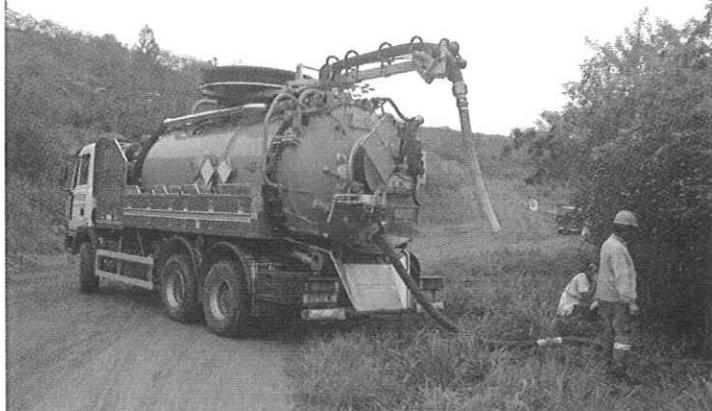
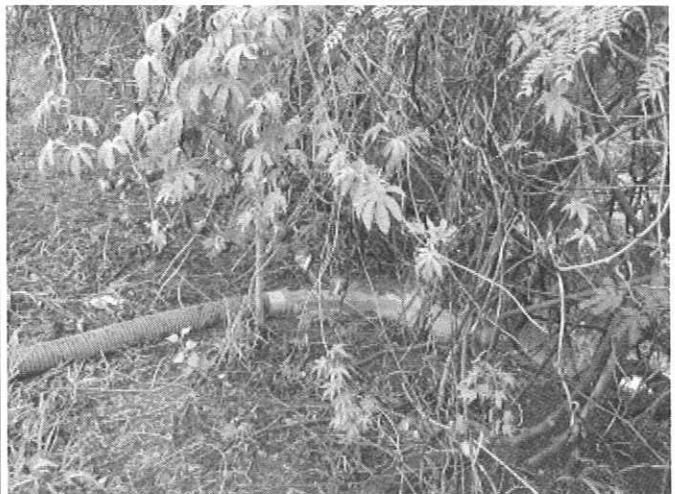
Photos 9 et 10 : Rejet des eaux polluées dans le milieu naturel

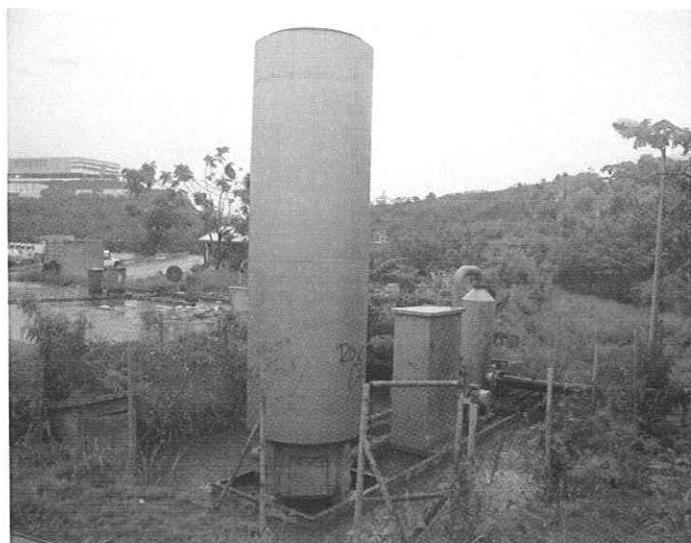
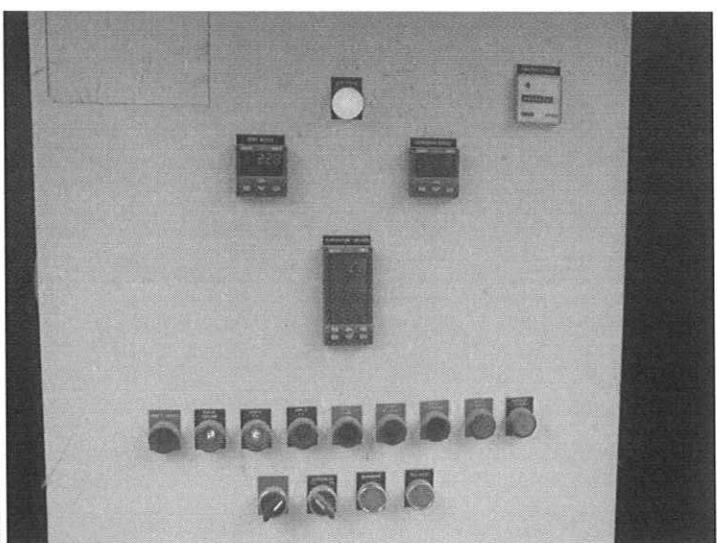
Le réseau de récupération du biogaz est entièrement installé. Un essai de démarrage de la torchère est réalisé par l'exploitant le jour de la visite. Après quelques minutes la torchère s'est coupée automatiquement. L'exploitant indique que cela est dû au manque de biogaz récupéré et acheminé jusqu'à cette unité.

Photos 11 et 12 : Test de la torchère
