**COMPTE RENDU D'INSPECTION  
D'INSTALLATIONS CLASSEES**

| <b>Etablissement</b> | Centre d'enfouissement technique de déchets |
| <b>Commune</b> | Mont Dore |
| <b>Date de la visite</b> | 18 août 2010 |

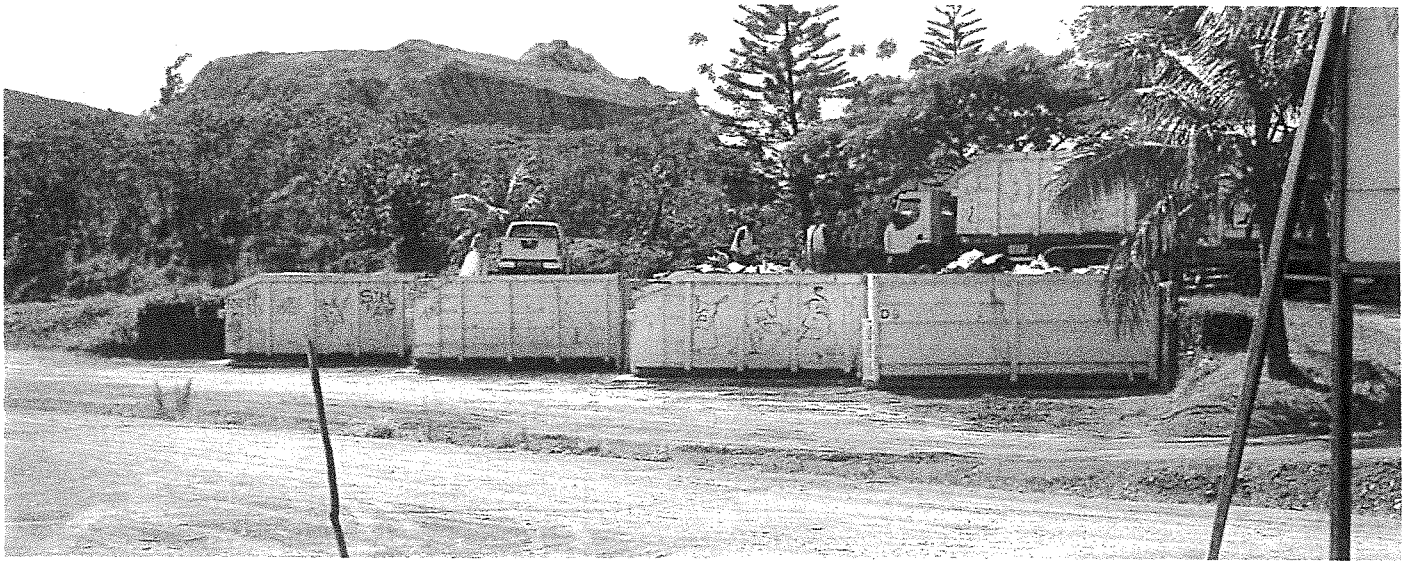
Bien que hors norme, le site sur lequel se trouvent les bennes du QAV actuel présente un bon état général de propreté. Chaque benne présente sur la QAV actuel contient néanmoins des déchets divers et variés, aucune signalisation n'étant présente.

Photo 1 : Quai d'apport volontaire actuel

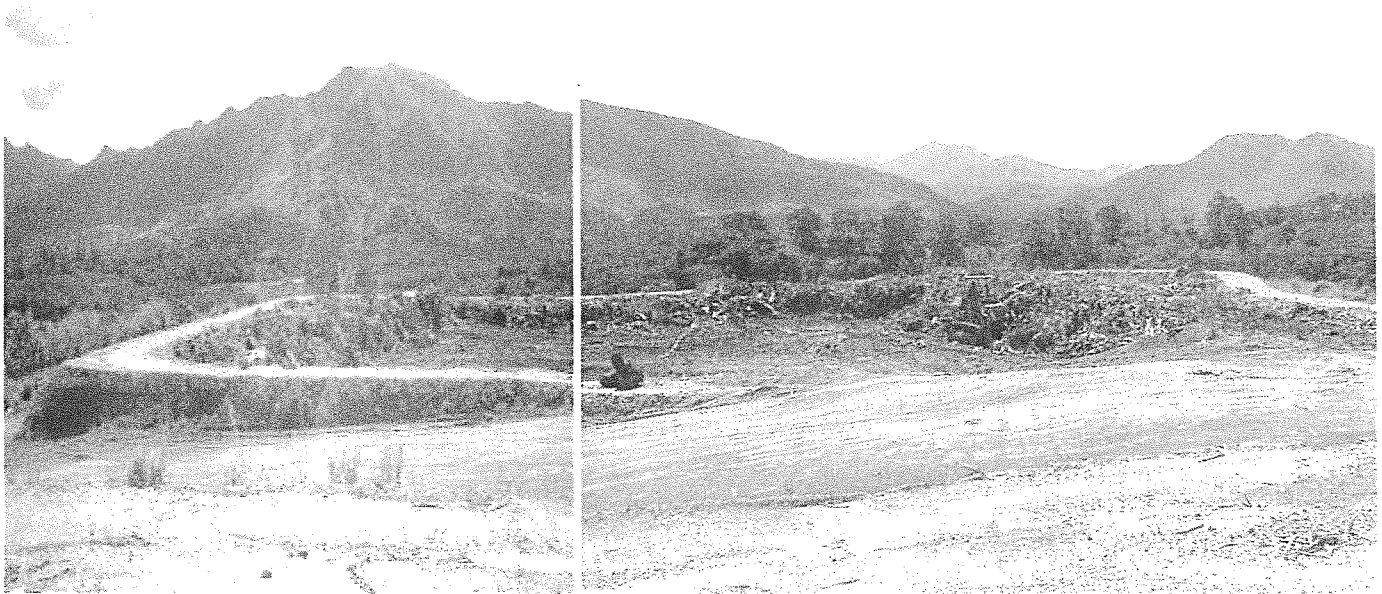
La visite s'est poursuivie jusqu'à la partie supérieure du CET, au niveau nord de l'installation. Sur cette partie, une activité de stockage de déchets verts est toujours réalisée.

Photos 2 et 3 : Zone de l'ancien CET où sont stockés les déchets verts

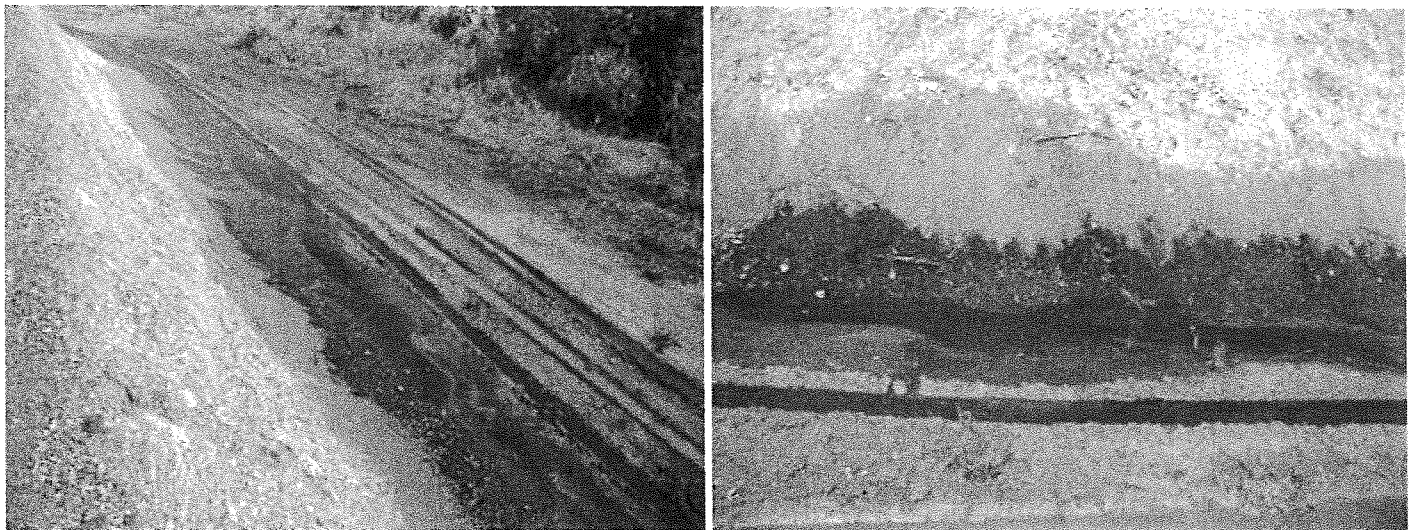
En longeant la dernière rehausse de digue réalisée sur le CET il a été constaté, sur sa face nord, de nombreuses résurgences de lixiviats au pied de cette digue ainsi que l'écoulement de ces lixiviats dans le milieu naturel.

Photos 4 et 5 : Résurgences de lixiviats au niveau des digues de rehausse

- réaliser des analyses sur les lixiviats en résurgence portant sur les paramètres : pH, conductivité, MES, COT, DCO, DBO5, Azote global, Phosphore total, Phénols Métaux totaux (Pb, Cu, Cr, Ni, Zn, Mn, Sn, Cd, Hg, Fe, Al), Arsenic, Fluor, CN libres, Hydrocarbures totaux, composés organiques halogénés ;
- caractériser les déchets le long de la digue de rehausse, située au nord du site, sur une hauteur équivalente à celle de la dernière rehausse de digue ;
- prendre les mesures appropriées de gestion des lixiviats permettant d'éviter tout transfert de pollution dans le milieu naturel ;

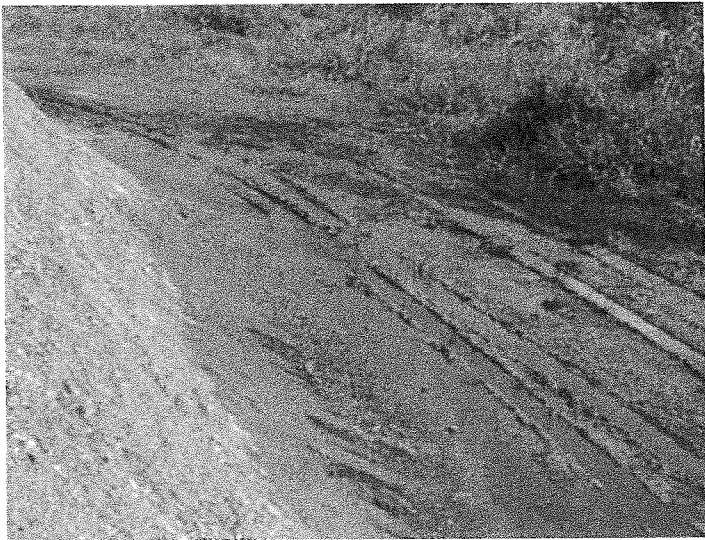
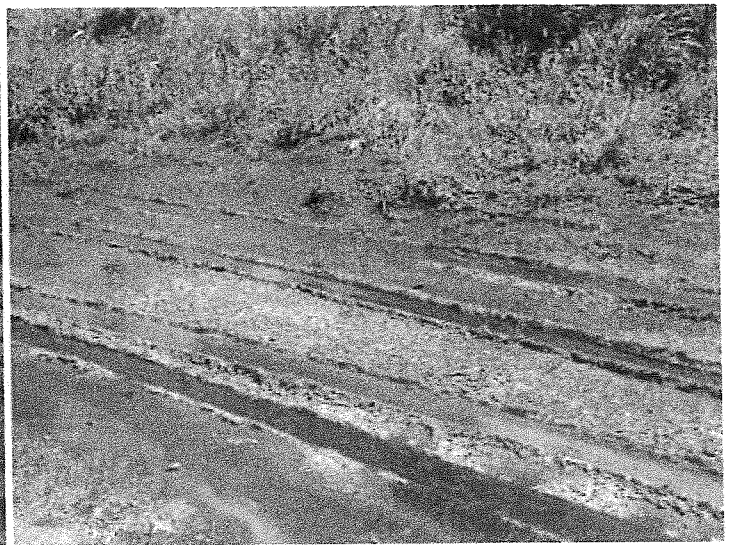
Photos 6 et 7 : Ecoulements dans le milieu naturel
