**Objet :** - Compte rendu de visite d'inspection du 25 mai 2010.

## COMPTE RENDU D'INSPECTION D'INSTALLATIONS CLASSEES

<b>Etablissement</b>	Centre de tri, de transit et de valorisation des déchets (CTTV) ; Centre d'enfouissement technique des déchets (CET)
<b>Exploitants</b>	CSP Veolia
<b>Commune</b>	Nouméa
<b>Lieu dit</b>	Ducos
<b>Arrêté d'autorisation</b>	CTTV : Arrêté n°10124-2009/ARR/DENV/SPPR du 13 mai 2009 CET : Arrêté 573-2005/PS du 11 mai 2005
<b>Date de la visite</b>	25 mai 2010
<b>Nom de l'agent</b>	
<b>Accompagné de</b>

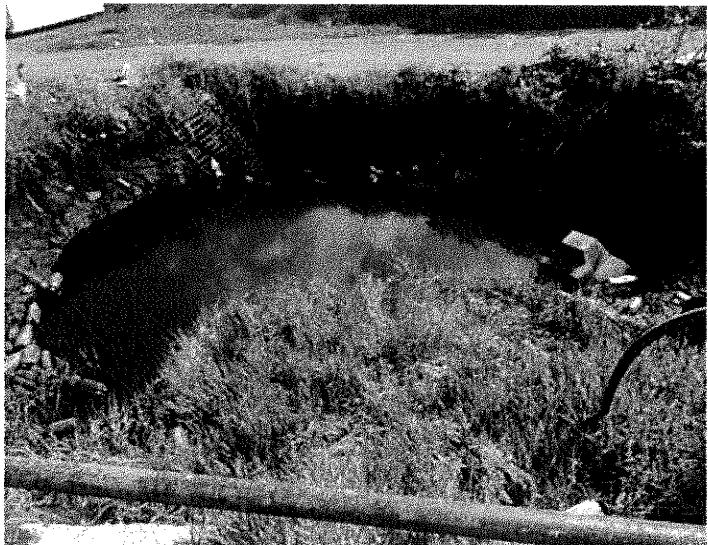
- De nombreux déchets et effluents non traités sont observés dans le milieu naturel au droit de l'atelier. Ce constat est contraire aux articles 3.2.5.1 et 3.3 de l'arrêté n°10124-2009/ARR/DENV/SPPR du 13/05/2009 ;
- De nombreux fûts pleins (un peu moins d'une trentaine) sont déposés à même le sol dépourvu de cuvette de rétention, ce qui est contraire à l'article 3.3.2 de l'arrêté n°10124-2009/ARR/DENV/SPPR du 13/05/2009 ;
- Des batteries se trouvent à même le sol et exposées aux eaux météoriques, ce qui représente un non respect de l'article 5.2 de l'arrêté n°10124-2009/ARR/DENV/SPPR du 13/05/2009 ;

Photos 9 et 10 : Présence d'eaux polluées et autres substances polluantes dans le milieu naturel au droit de l'atelier

**L'inspection demande à l'exploitant de respecter son arrêté d'autorisation, de prendre les mesures nécessaires pour éliminer la pollution observée et éviter toute nouvelle pollution. L'exploitant doit transmettre, sous un délai d'un mois, le programme de mesures qui sera mis en place ainsi qu'un planning de réalisation de celles-ci.**

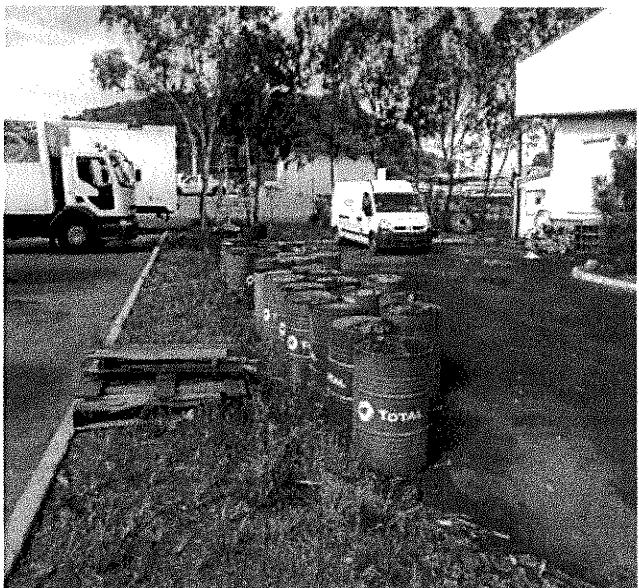
Photo 11 : Fûts stockés sans cuvette de rétention

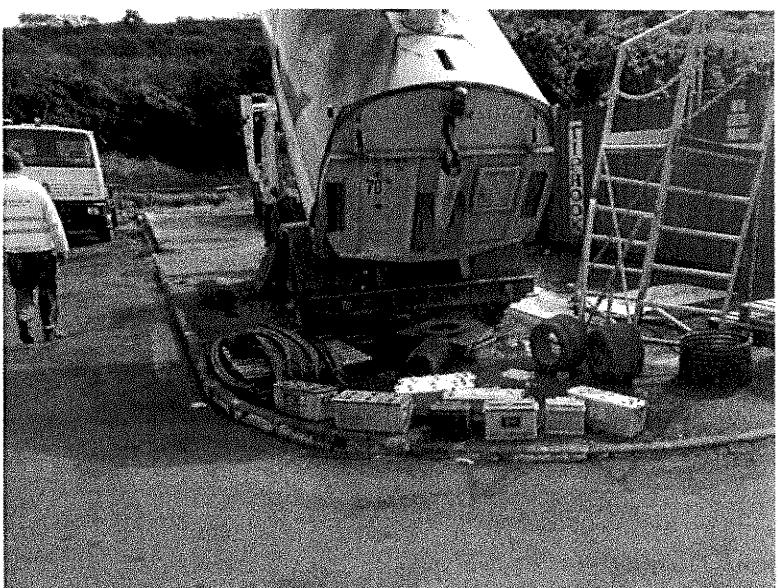
Photo 12 : Batteries stockées sans bac de rétention et exposées aux eaux de pluies

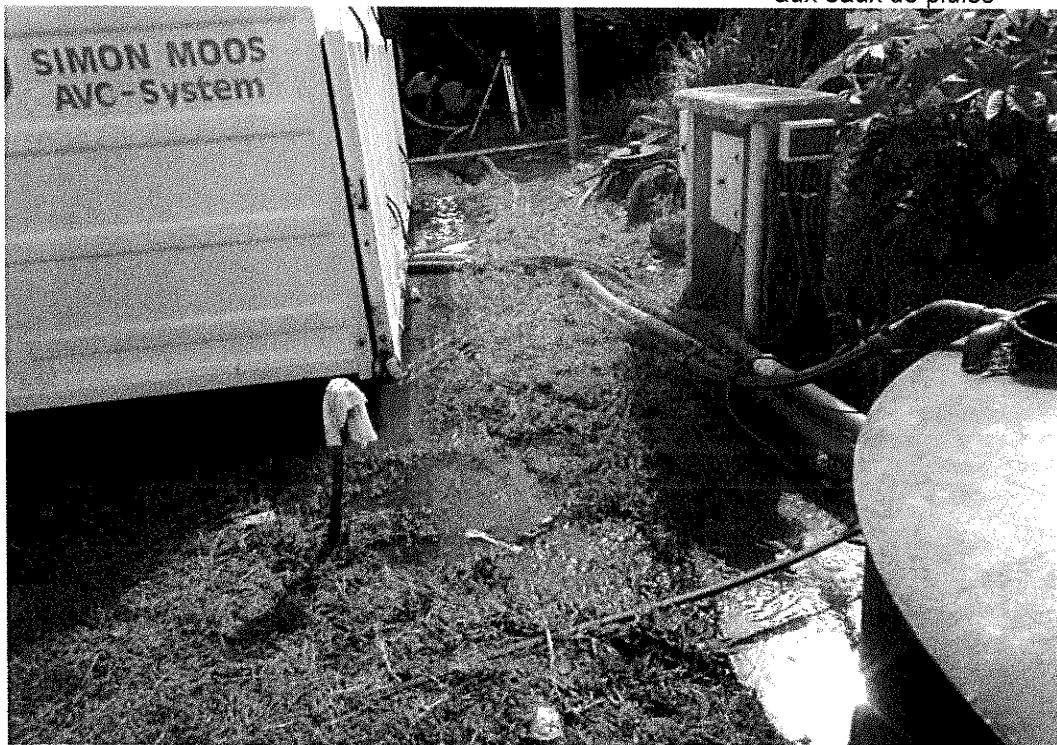
Une opération de traitement des boues dans des bennes filtrantes était en cours au moment de la visite. Une importante **fuite dans le milieu naturel d'eaux chargées** destinées à être traitées par la STEP a été constatée.

**Aucune mesure n'était prise pour stopper la fuite et éviter l'écoulement dans le milieu naturel**, ce qui est contraire aux articles 3.2.2, 3.2.5.1 et 3.3 de l'arrêté n°10124-2009/ARR/DENV/SPPR du 13/05/2009.

Photo 13 : Fuite dans le milieu naturel d'eaux chargées provenant du traitement des boues

**L'inspection demande à l'exploitant de respecter son arrêté d'autorisation, de prendre les mesures nécessaires pour éliminer la pollution observée et éviter toute nouvelle pollution. L'exploitant doit transmettre, sous un délai d'un mois, le programme de mesures qui sera mis en place ainsi qu'un planning de réalisation de celles-ci.**

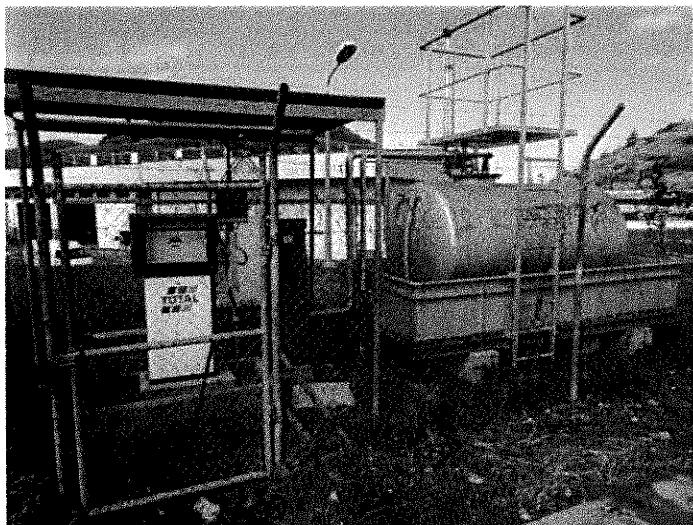
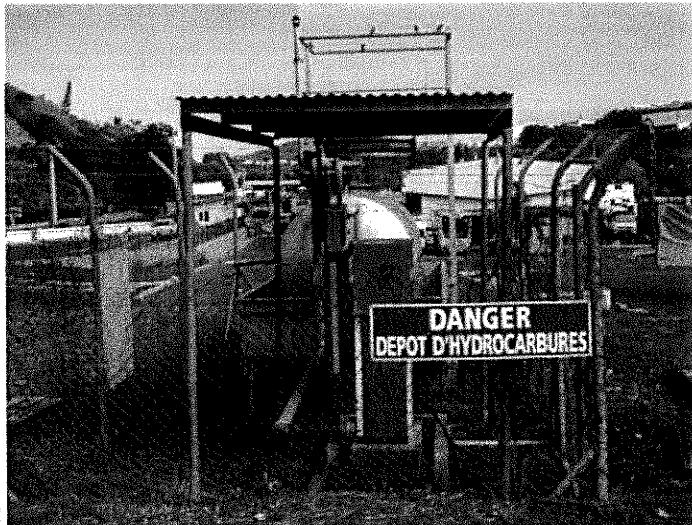
L'installation a été remise en état par la société Total Pacifique et dispose d'équipements de sécurité nécessaire (grillage, cuvette de rétention, ...).

Il est toutefois noter **l'absence de matériel absorbant et la présence d'un seul extincteur**, alors que deux extincteurs adaptés aux feux d'hydrocarbures de capacité unitaire de 7 litres doivent être disposés près du distributeur (art 10 de l'arrêté 86-140/CE du 25/06/1986).

Photos 1 et 2 : Unité de distribution de carburant

**L'inspection demande à l'exploitant** de faire le nécessaire, dans les plus brefs délais, pour **disposer des équipements** requis et signale que cette installation devra faire l'objet des **contrôles périodiques** (articles 7.2 et 7.5.3 de l'arrêté d'autorisation).

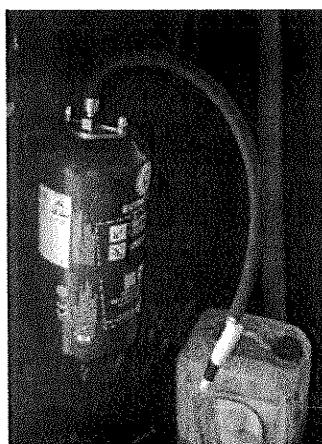
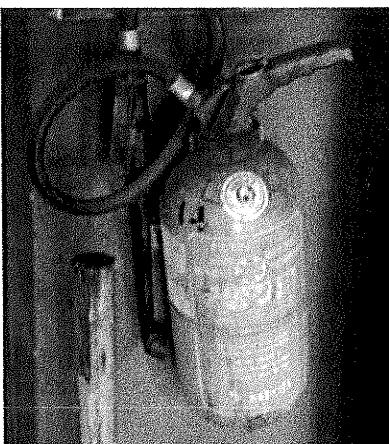
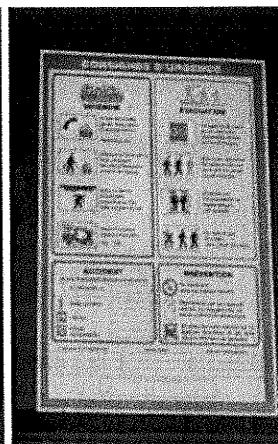
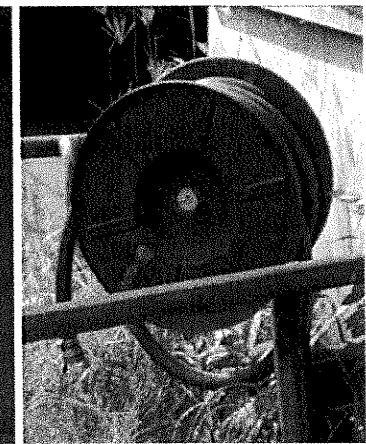
Les **extincteurs sont présents**, placés à des endroits facilement accessibles et signalés dans les bâtiments. Une attestation de contrôle de chaque extincteur leur est apposée (dernier contrôle en 2009).

Un **RIA est présent** à l'entrée de l'atelier ainsi qu'une borne incendie à proximité.

Les **consignes en cas d'incendie sont affichées** dans les locaux mais les informations affichées sont incomplètes (numéro de téléphone / personne à prévenir). L'exploitant devra **renseigner cette signalisation**. La **réserve de produits absorbants est épuisée**, celle-ci devra être de nouveau disponible (minimum 100 litres)

Photos 3, 4, 5 et 6 : Equipements de lutte anti-incendie de l'atelier

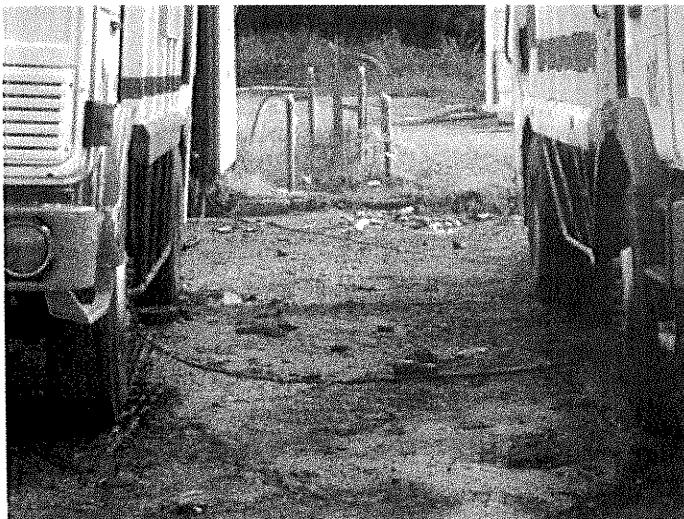
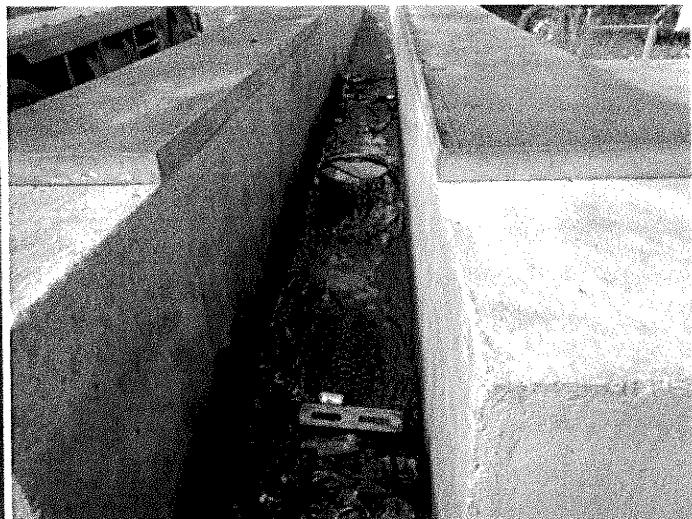
**L'atelier fait l'objet de nombreuses non-conformités** par rapport à l'arrêté d'autorisation 10124-2009/ARR/DENV/SPPR du 13/05/2009.

Photos 7 et 8 : Déchets et autres substances polluantes présentes sur les aires étanches au droit de l'atelier

Par ailleurs, l'inspection rappelle que le site doit être maintenu propre et entretenu en permanence ; en conséquence il est demandé à l'exploitant de **procéder au nettoyage de son installation.**

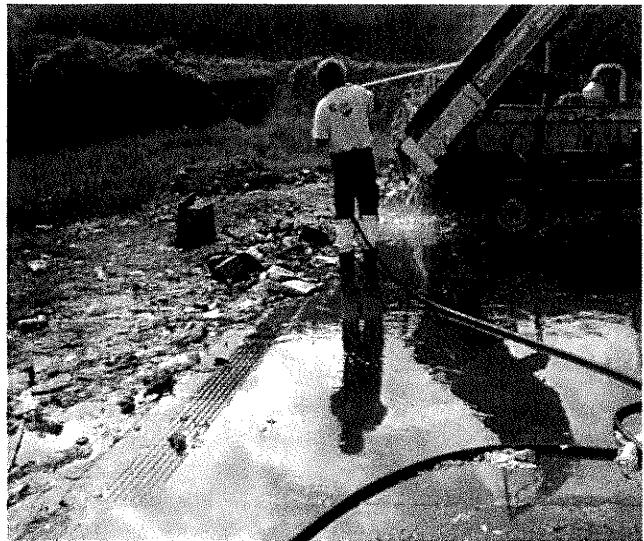
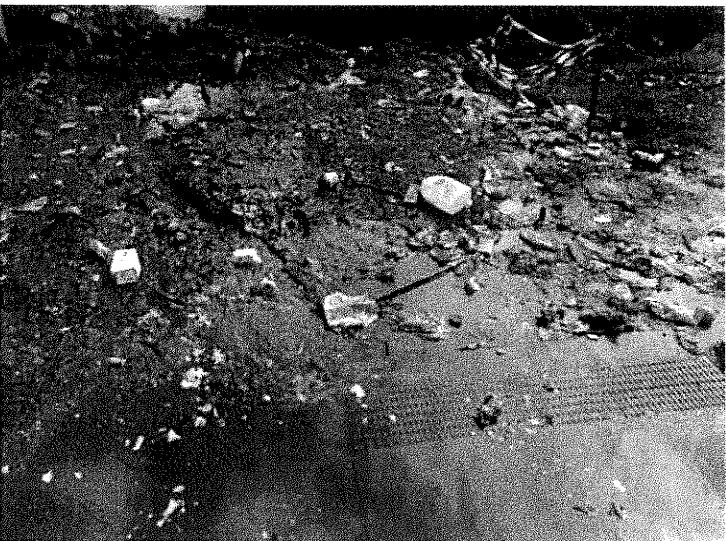
Concernant l'aire de lavage, les mêmes articles 3.2.2, 3.2.5.1 et 3.3 ne sont non plus pas respectés. En effet les **déchets se retrouvent en dehors de l'aire étanche**, destinée à éviter toute pollution du milieu naturel ; quant aux **eaux de lavage**, censées être récupérées pour traitement par le séparateur hydrocarbure, celles-ci s'évacuent en dehors de l'aire de lavage, **directement dans le milieu naturel.**

Photos 14 et 15 : Déchets et eaux de lavage déversés dans le milieu naturel

Par ailleurs, l'inspection rappelle que le site doit être maintenu propre et entretenu en permanence ; en conséquence il est demandé à l'exploitant de **procéder au nettoyage de son installation.**

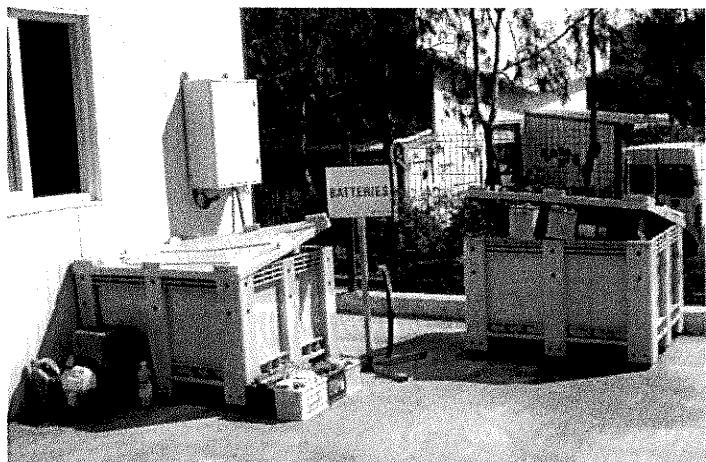
Sur le quai d'apport volontaire (QAV), le stockage des **batteries usagées au plomb** collectées ne respecte pas les dispositions de l'article 5.2 de l'arrêté n°10124-2009/ARR/DENV/SPPR du 13 mai 2009. L'inspection demande à l'exploitant **d'améliorer les conditions de stockage.**

Photo 16 : Stockage de batteries collectées sur la QAV

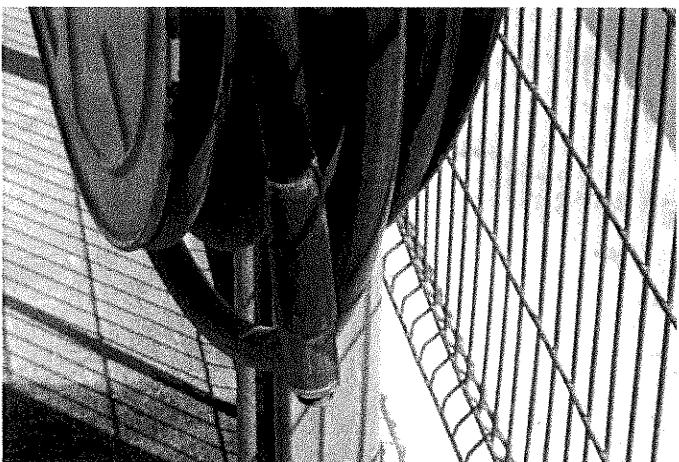
Le **RIA** présent sur le QAV est dépourvu de son robinet. L'exploitant devra **procéder à son remplacement.**

Photo 17 : Robinet manquant sur le RIA du QAV

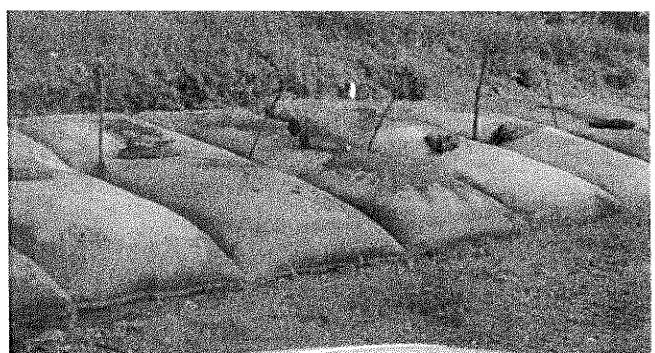
Photo 19 : Zone 5

Deux zones du CET ne sont pas encore réhabilitées ; La zone 5, encore utilisée pour le traitement des boues de la station de traitement des déchets liquides biodégradables ainsi que la zone 10 au droit de l'ancienne zone de lavage.
