Objet : - Compte rendu de visite d'inspection du 25 mai 2010.

**COMPTE RENDU D'INSPECTION
D'INSTALLATIONS CLASSEES**

Etablissement	Centre de tri, de transit et de valorisation des déchets (CTTV) ; Centre d'enfouissement technique des déchets (CET)
Exploitants	CSP Veolia
Commune	Nouméa
Lieu dit	Ducos
Arrêté d'autorisation	CTTV : Arrêté n°10124-2009/ARR/DENV/SPPR du 13 mai 2009 CET : Arrêté 573-2005/PS du 11 mai 2005
Date de la visite	25 mai 2010
Nom de l'agent	
Accompagné de

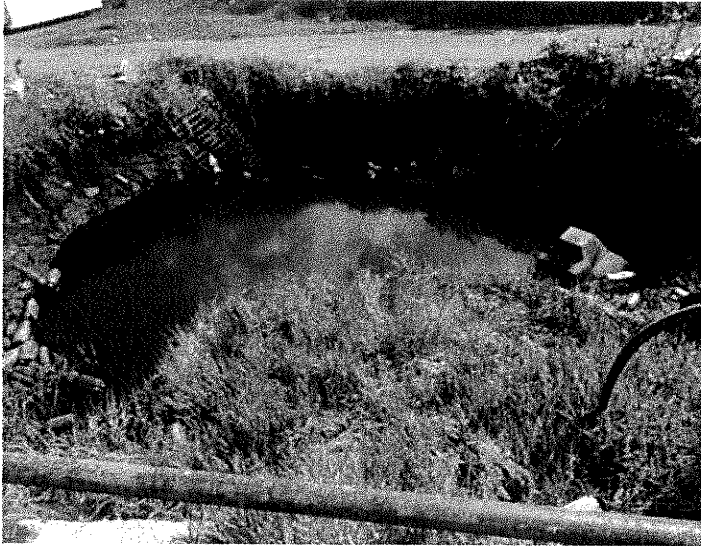
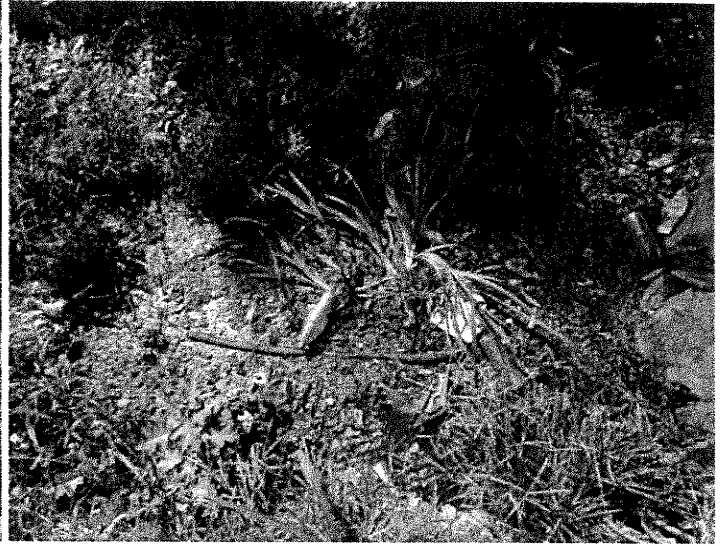
- De nombreux déchets et effluents non traités sont observés dans le milieu naturel au droit de l'atelier. Ce constat est contraire aux articles 3.2.5.1 et 3.3 de l'arrêté n°10124-2009/ARR/DENV/SPPR du 13/05/2009 ;
- De nombreux fûts pleins (un peu moins d'une trentaine) sont déposés à même le sol dépourvu de cuvette de rétention, ce qui est contraire à l'article 3.3.2 de l'arrêté n°10124-2009/ARR/DENV/SPPR du 13/05/2009 ;
- Des batteries se trouvent à même le sol et exposées aux eaux météoriques, ce qui représente un non respect de l'article 5.2 de l'arrêté n°10124-2009/ARR/DENV/SPPR du 13/05/2009 ;

Photos 9 et 10 : Présence d'eaux polluées et autres substances polluantes dans le milieu naturel au droit de l'atelier

L'inspection demande à l'exploitant de respecter son arrêté d'autorisation, de prendre les mesures nécessaires pour éliminer la pollution observée et éviter toute nouvelle pollution. L'exploitant doit transmettre, sous un délai d'un mois, le programme de mesures qui sera mis en place ainsi qu'un planning de réalisation de celles-ci.

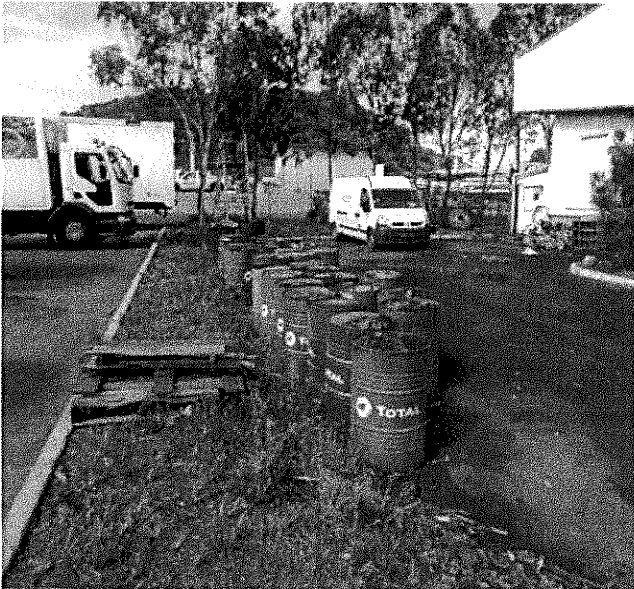
Photo 11 : Fûts stockés sans cuvette de rétention

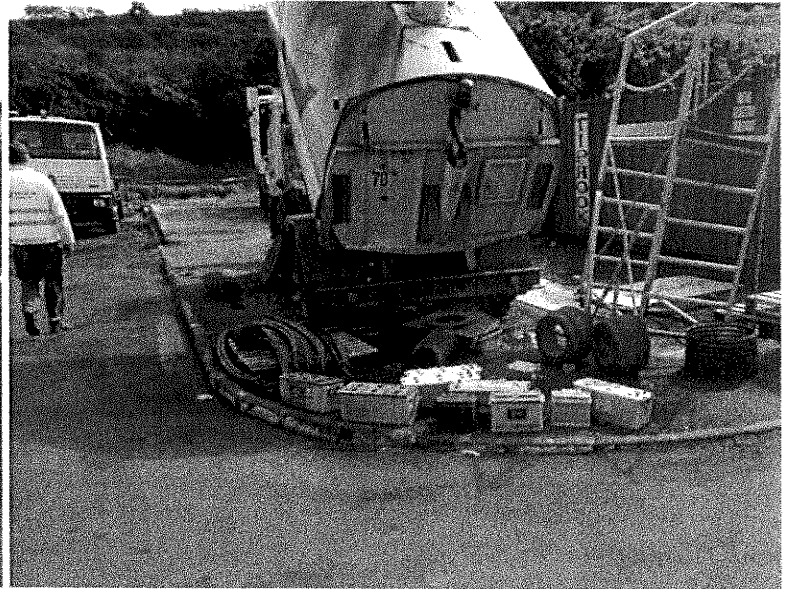
Photo 12 : Batteries stockées sans bac de rétention et exposées aux eaux de pluies

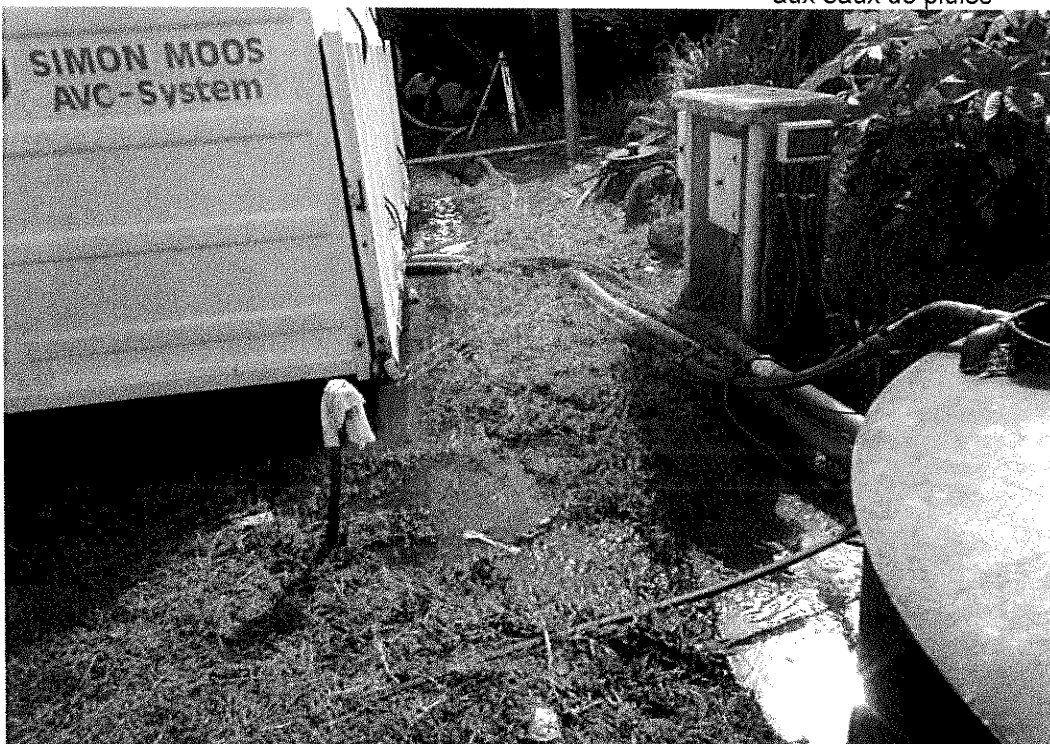
Une opération de traitement des boues dans des bennes filtrantes était en cours au moment de la visite. Une importante **fuite dans le milieu naturel d'eaux chargées** destinées à être traitées par la STEP a été constatée.

Aucune mesure n'était prise pour stopper la fuite et éviter l'écoulement dans le milieu naturel, ce qui est contraire aux articles 3.2.2, 3.2.5.1 et 3.3 de l'arrêté n°10124-2009/ARR/DENV/SPPR du 13/05/2009.

Photo 13 : Fuite dans le milieu naturel d'eaux chargées provenant du traitement des boues

L'inspection demande à l'exploitant de respecter son arrêté d'autorisation, de prendre les mesures nécessaires pour éliminer la pollution observée et éviter toute nouvelle pollution. L'exploitant doit transmettre, sous un délai d'un mois, le programme de mesures qui sera mis en place ainsi qu'un planning de réalisation de celles-ci.

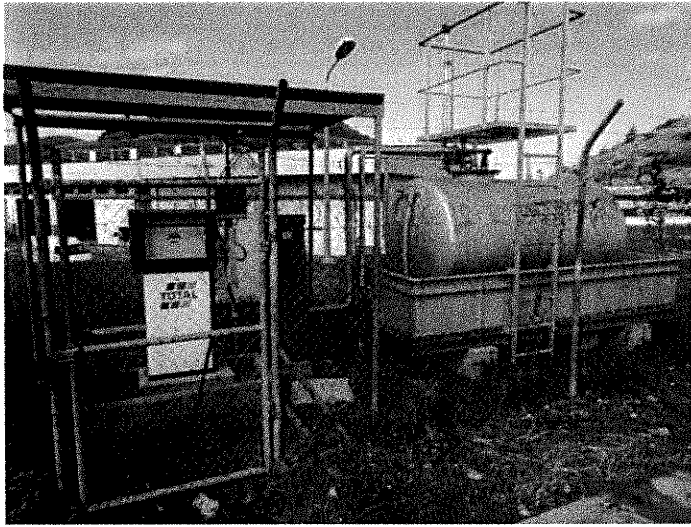
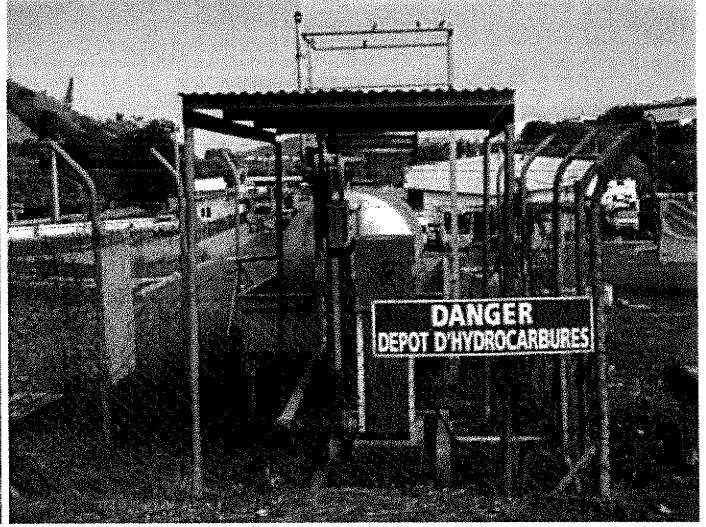
L'installation a été remise en état par la société Total Pacifique et dispose d'équipements de sécurité nécessaire (grillage, cuvette de rétention, ...).

Il est toutefois noter **l'absence de matériel absorbant** et la **présence d'un seul extincteur**, alors que deux extincteurs adaptés aux feux d'hydrocarbures de capacité unitaire de 7 litres doivent être disposés près du distributeur (art 10 de l'arrêté 86-140/CE du 25/06/1986).

Photos 1 et 2 : Unité de distribution de carburant

L'inspection demande à l'exploitant de faire le nécessaire, dans les plus brefs délais, pour **disposer des équipements** requis et signale que cette installation devra faire l'objet des **contrôles périodiques** (articles 7.2 et 7.5.3 de l'arrêté d'autorisation).

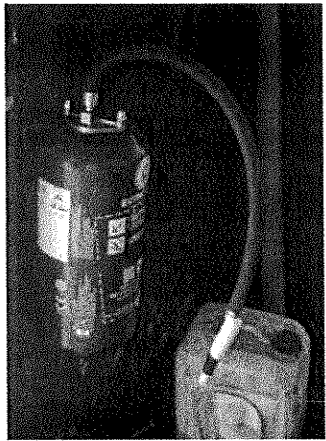
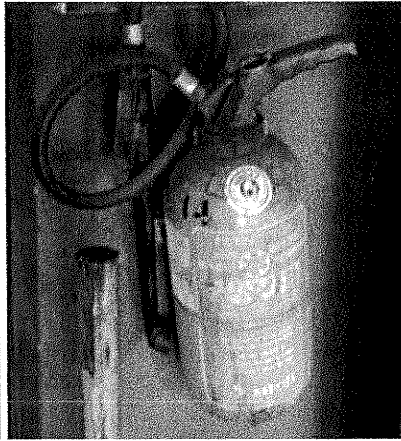
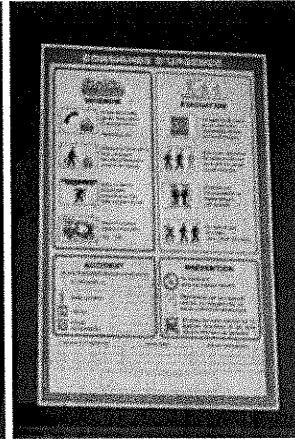
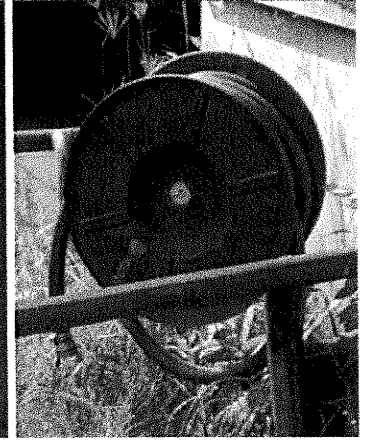
Les **extincteurs sont présents**, placés à des endroits facilement accessibles et signalés dans les bâtiments. Une attestation de contrôle de chaque extincteur leur est apposée (dernier contrôle en 2009).

Un **RIA est présent** à l'entrée de l'atelier ainsi qu'une borne incendie à proximité.

Les **consignes en cas d'incendie sont affichées** dans les locaux mais les informations affichées sont incomplètes (numéro de téléphone / personne à prévenir). L'exploitant devra **renseigner cette signalisation**. La **réserve de produits absorbants est épuisée, celle-ci devra être de nouveau disponible** (minimum 100 litres)

Photos 3, 4, 5 et 6 : Equipements de lutte anti-incendie de l'atelier

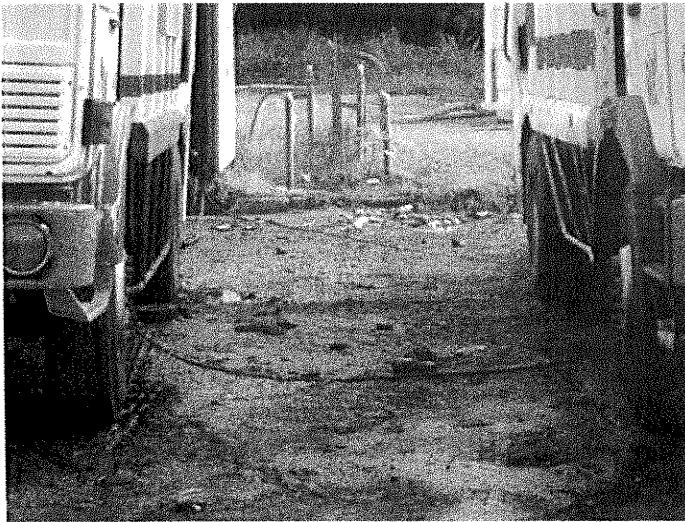
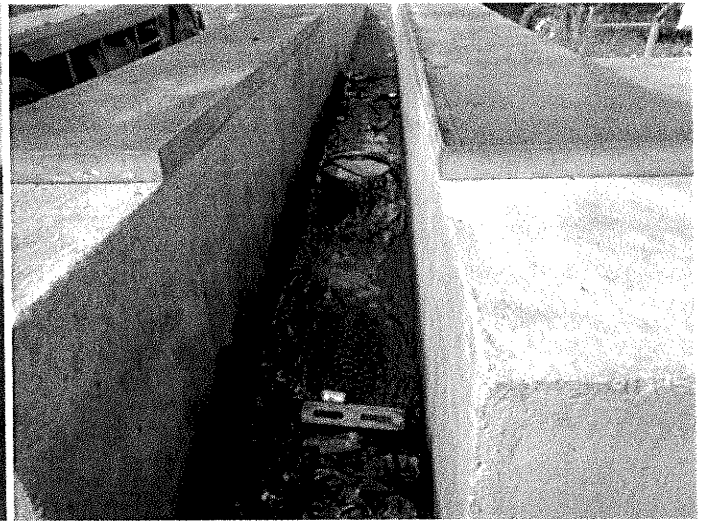
Photos 7 et 8 : Déchets et autres substances polluantes présentes sur les aires étanches au droit de l'atelier

Par ailleurs, l'inspection rappelle que le site doit être maintenu propre et entretenu en permanence ; en conséquence il est demandé à l'exploitant de **procéder au nettoyage de son installation.**

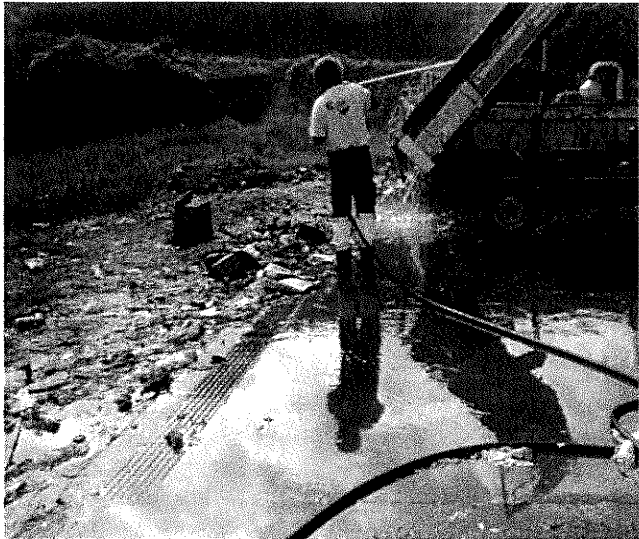
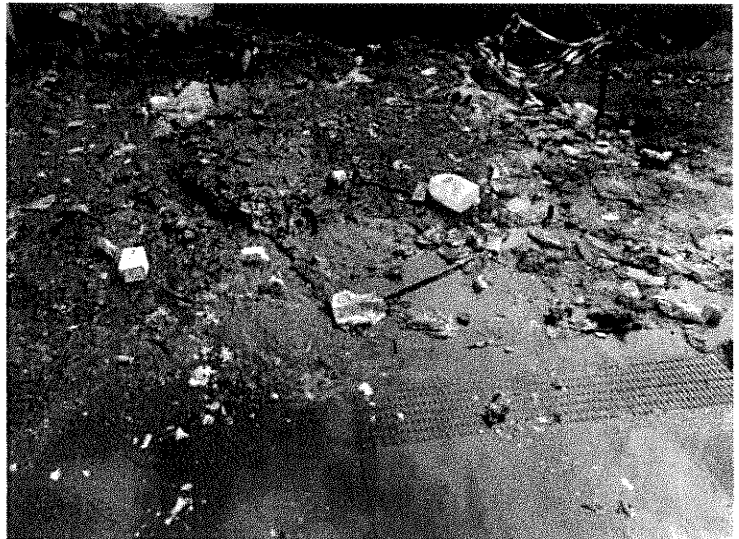
Concernant l'aire de lavage, les mêmes articles 3.2.2, 3.2.5.1 et 3.3 ne sont non plus pas respectés. En effet les **déchets se retrouvent en dehors de l'aire étanche**, destinée à éviter toute pollution du milieu naturel ; quant aux **eaux de lavage**, censées être récupérées pour traitement par le séparateur hydrocarbure, celles-ci s'évacuent en dehors de l'aire de lavage, **directement dans le milieu naturel.**

Photos 14 et 15 : Déchets et eaux de lavage déversés dans le milieu naturel

Par ailleurs, l'inspection rappelle que le site doit être maintenu propre et entretenu en permanence ; en conséquence il est demandé à l'exploitant de **procéder au nettoyage de son installation.**

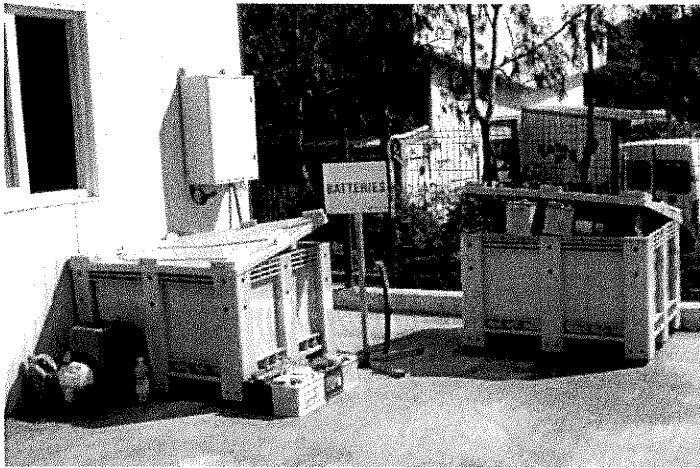
Sur le quai d'apport volontaire (QAV), le stockage des **batteries usagées au plomb** collectées ne respecte pas les dispositions de l'article 5.2 de l'arrêté n°10124-2009/ARR/DENV/SPPR du 13 mai 2009. L'inspection demande à l'exploitant **d'améliorer les conditions de stockage.**

Photo 16 : Stockage de batteries collectées sur la QAV

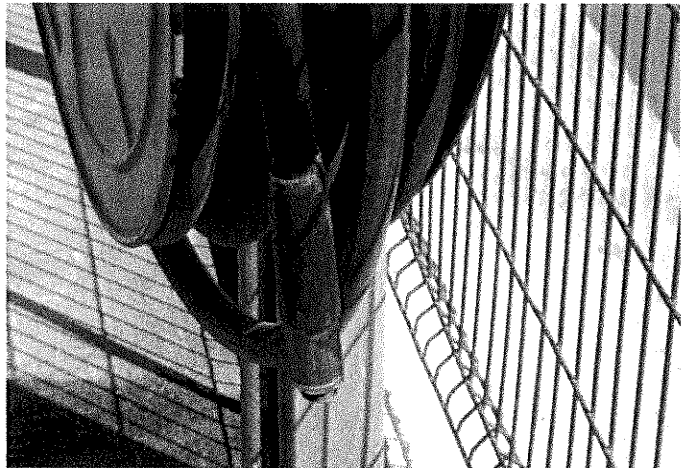
Le **RIA** présent sur le QAV est dépourvu de son robinet. L'exploitant devra **procéder à son remplacement.**

Photo 17 : Robinet manquant sur le RIA du QAV

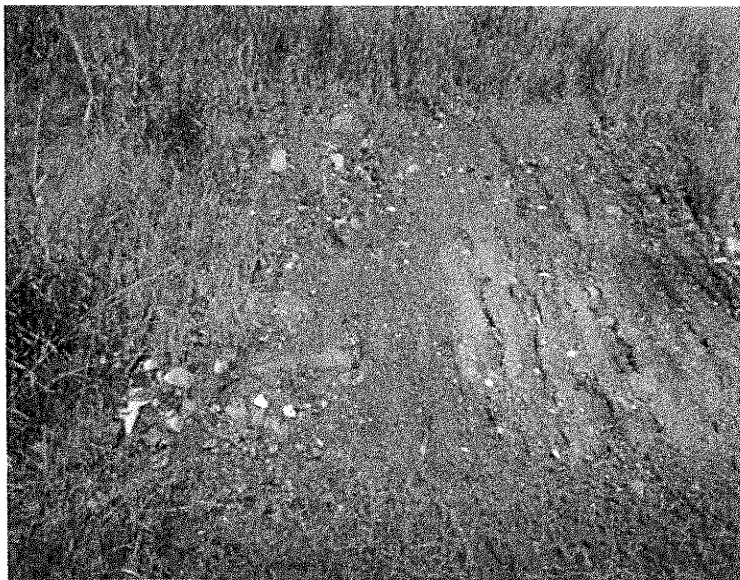
La végétation naturelle a largement recouvert les talus du CET. Quelques légères ravines sont encore observées.

Photo 18 : Présence de petites ravines en cours de végétalisation

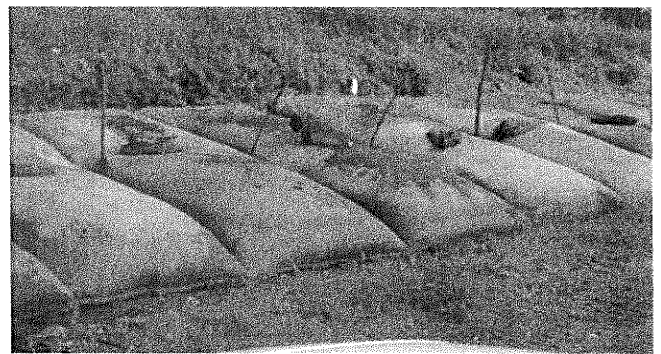
Photo 19 : Zone 5

Deux zones du CET ne sont pas encore réhabilitées ; La zone 5, encore utilisée pour le traitement des boues de la station de traitement des déchets liquides biodégradables ainsi que la zone 10 au droit de l'ancienne zone de lavage.
