**DIRECTION DE
L'ENVIRONNEMENT**

**COMPTE RENDU D'INSPECTION
D'INSTALLATIONS CLASSEES**

Etablissement	Centre de tri, de transit et de valorisation des déchets (CTTV) ; Centre d'enfouissement technique des déchets (CET)
Exploitants	CSP
Commune	Nouméa
Lieu dit	Ducos
Arrêté d'autorisation	CTTV : Arrêté n°10124-2009/ARR/DENV/SPPR du 13 mai 2009 CET : Arrêté 573-2005/PS du 11 mai 2005
Date de la visite	04 janvier 2011
Nom de l'agent	
Accompagné de

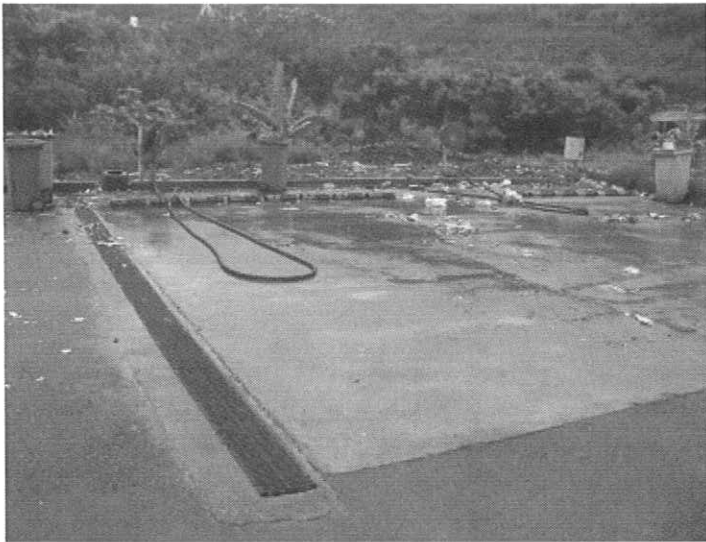
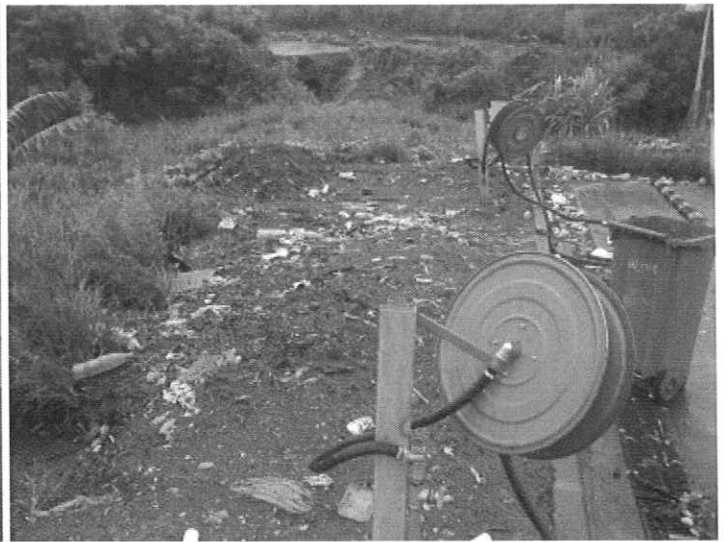
- **Présence de déchets en dehors de l'aire de lavage et évacuation des eaux directement dans le milieu naturel**
L'exploitant a indiqué par transmission n°100727 APK/APK du 27/07/2010 que des travaux d'amélioration seraient entrepris et qu'un nettoyage régulier a été mis en place. L'inspection constate que les **travaux ont été réalisés**. Toutefois, la zone n'est pas correctement nettoyée, de **nombreux déchets étant présents**. L'exploitant assure qu'un nettoyage est réalisé tous les 15 jours. **La fréquence semblant insuffisante, l'inspection demande à ce que celle-ci soit augmentée**.

Photos 1 et 2 : Travaux réalisés sur la zone de lavage. Présence de nombreux déchets sur cette zone

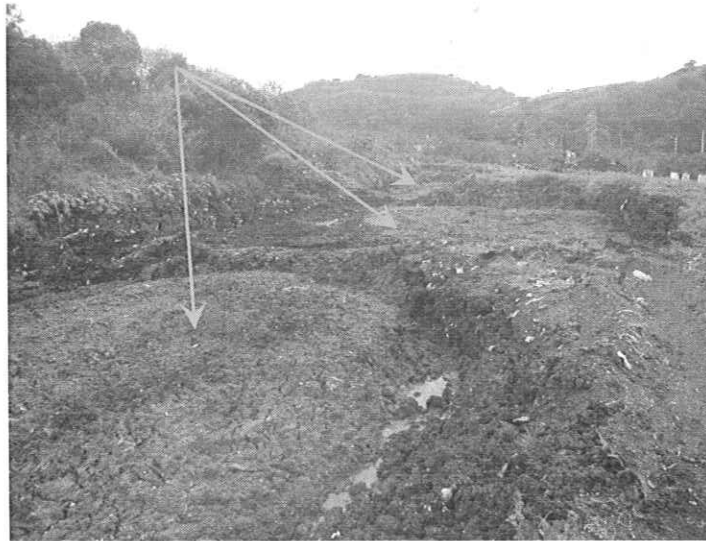
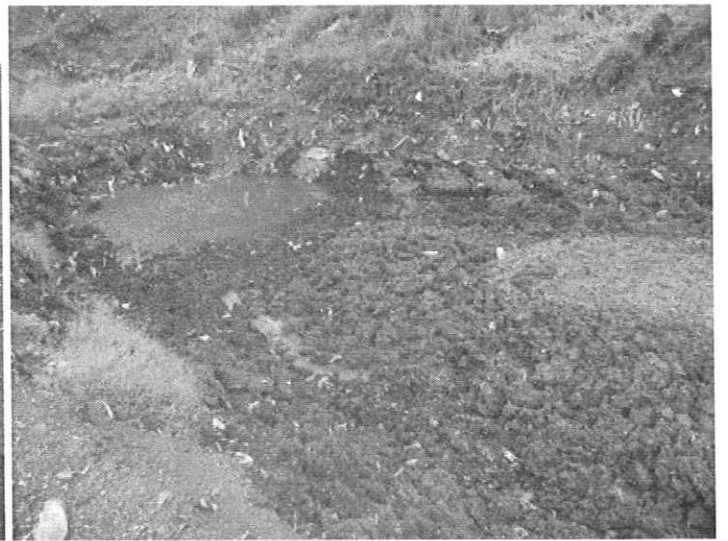
- de **3 bassins, sans dispositif de confinement, utilisés pour le stockage des boues** ;
- d'une **zone de traitement des boues, dépourvue d'aire étanche**, où sont entreposés une trentaine de géosacs utilisés pour permettre aux boues issues de la SDLB d'atteindre 30% de siccité ;
- d'un **caniveau, creusé dans le massif de déchets, orientant les eaux polluées** provenant du traitement par géosacs **vers un trou, creusé lui aussi directement dans le massif de déchets**

Ces observations constituent des non-conformités par rapport aux articles 2.3, 3.2.2, 3.3.3 de l'arrêté n°10124-2009/ARR/DENV/SPPR du 13 mai 2009

Photos 3 et 4 : Bassins de stockage des boues

L'inspection indique que le lancement des travaux, notamment la réalisation des aires étanches et du réseau de collecte des eaux, n'est techniquement pas conditionné par ceux relatifs à la SDLB.

Il est demandé à l'exploitant **d'engager immédiatement les mesures nécessaires pour faire cesser ces non-conformités** et de transmettre, sous un délai de 15 jours, **le détail des travaux qui seront réalisés ainsi que le planning de réalisation** de ceux-ci.

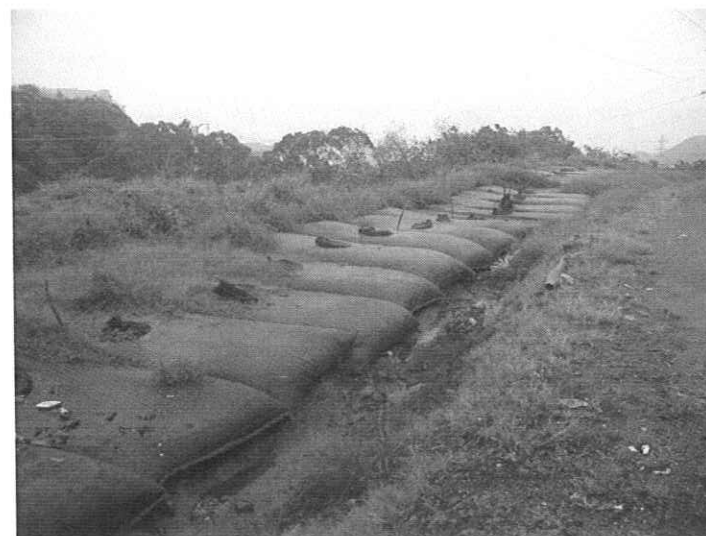
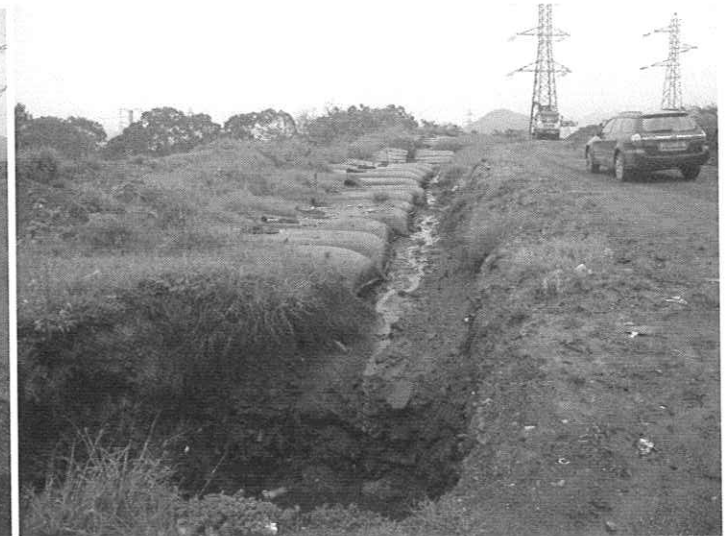
Photos 5 et 6 : Traitements des boues par géosacs

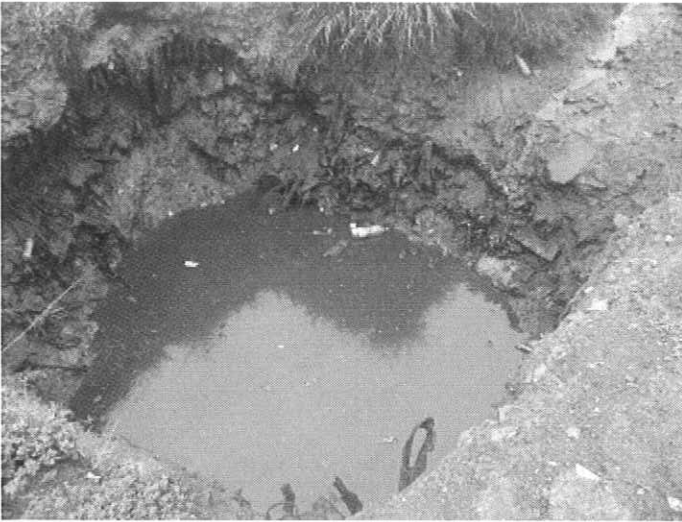
Photo 7 : Trou réalisé pour récupérer les eaux polluées provenant du traitement par géosacs

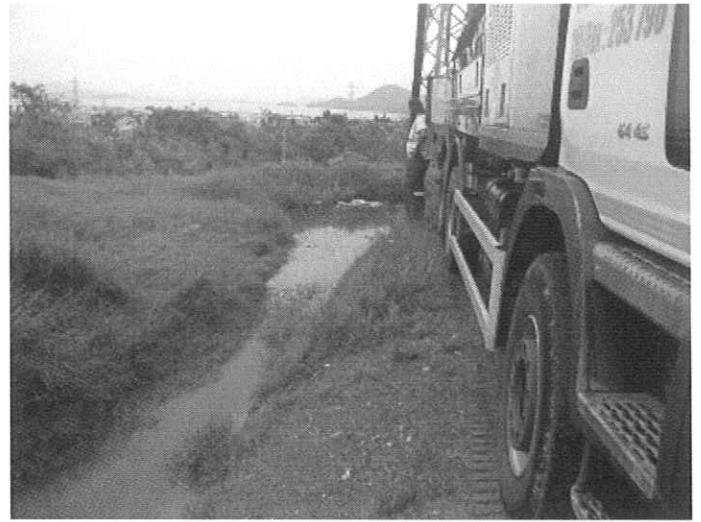
Il est également constaté le **pompage des effluents pollués** provenant de la zone de traitement par géosacs par une société de vidange (Sud Vidange) qui, sur instruction de l'exploitant, **rejetait ces effluents directement dans le milieu naturel** ; ce qui représente une non-conformité par rapport aux articles 3.2.1 et 3.2.5 de l'arrêté n°10124-2009/ARR/DENV/SPPR du 13 mai 2009.

Photo 8 : Pompage d'eaux polluées par la société Sud Vidange

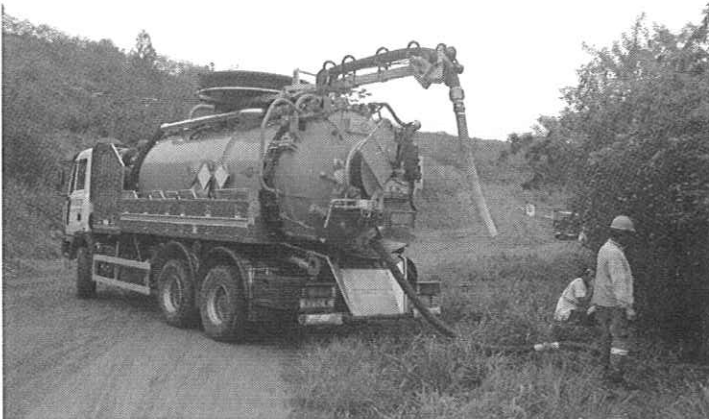
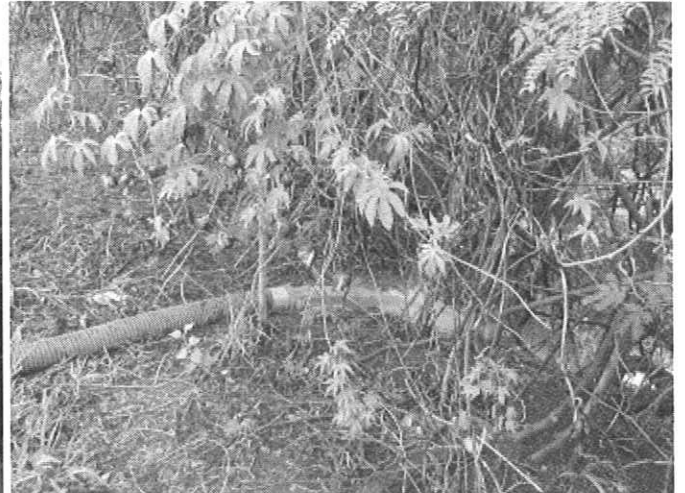
Photos 9 et 10 : Rejet des eaux polluées dans le milieu naturel

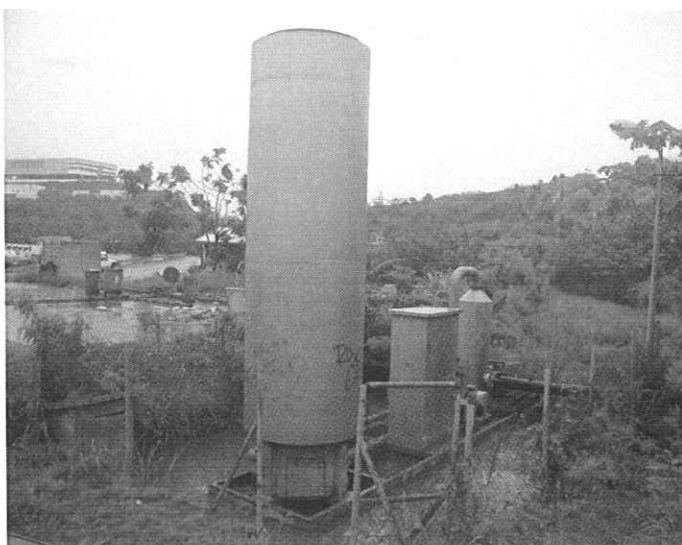
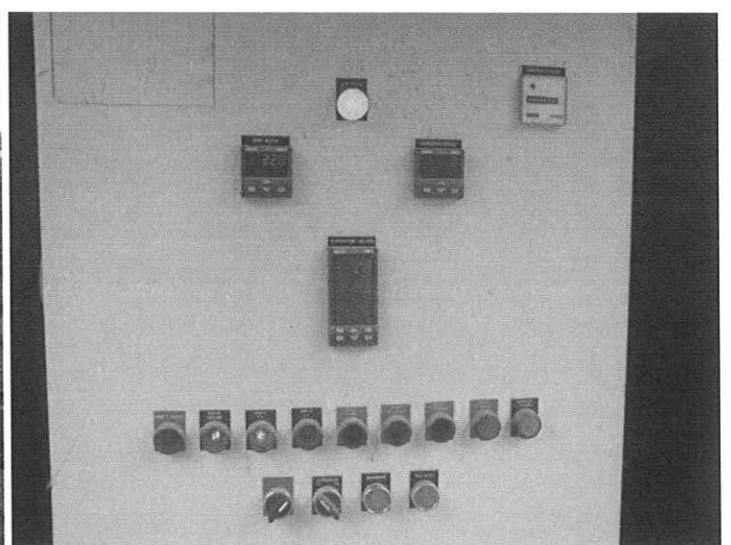
Le réseau de récupération du biogaz est entièrement installé. Un essai de démarrage de la torchère est réalisé par l'exploitant le jour de la visite. Après quelques minutes la torchère s'est coupée automatiquement. L'exploitant indique que cela est dû au manque de biogaz récupéré et acheminé jusqu'à cette unité.

Photos 11 et 12 : Test de la torchère
