Objet : visite d'inspection réalisée le 31 juillet 2012 sur le centre de tri, de transit et de valorisation des déchets (CTTV) ainsi que sur l'ancien centre d'enfouissement technique (CET) de Ducos

## COMPTE RENDU D'INSPECTION D'INSTALLATIONS CLASSEES

| <b>Etablissements</b> | Centre de Tri, de Transit et de Valorisation des déchets (CTTV)<br>Centre d'enfouissement technique (CET) |

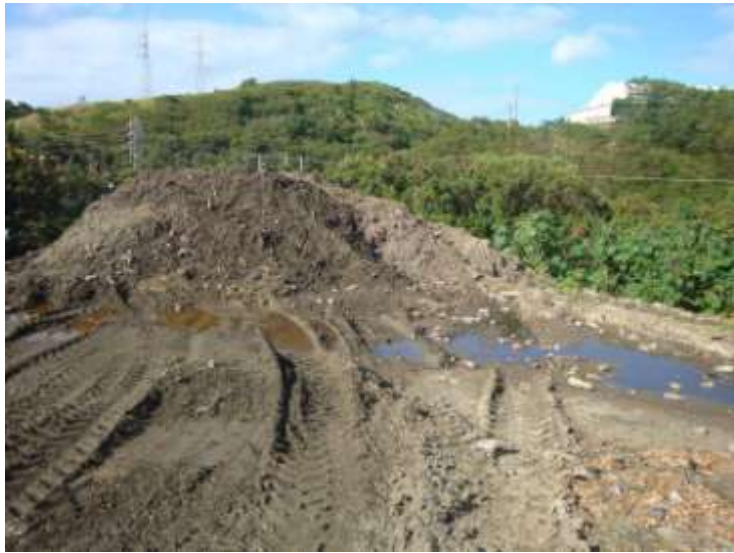
L'état actuel du quai des balayeuses et de la zone où est installée la cuve n'est pas satisfaisant vis-à-vis de la récupération des effluents. Ceci représente une **non-conformité par rapport aux articles 3.2.2 et 3.3.3 de l'arrêté n° 10124/2009/ARR/DENV/SPPR du 13 mai 2009. L'exploitant indique que l'activité de dépotage des balayeuses doit sous 3 mois être déplacée sur la nouvelle zone prévue à cet effet** (en partie basse du site près de la nouvelle station de déchets liquides biodégradables SDLB). Tenant compte de cet engagement de l'exploitant, il est demandé à celui-ci de :

Photo 1 : quai des balayeuses

- **prendre les mesures nécessaires au niveau des travaux engagés sur le site pour que le nouveau quai des balayeuses soit exploitable**, dans des conditions conformes à l'arrêté d'autorisation, **sous le délai de 3 mois annoncé. Dans cette attente, des mesures appropriées doivent être prises pour améliorer les conditions de récupération des effluents sur cette zone ;**
- **réaliser, sous 3 mois également, les travaux nécessaires pour assurer une bonne récupération des effluents provenant de la zone de séchage des boues au niveau de la cuve** (étanchéification, isolation vis-à-vis des eaux de ruissellement extérieur, effluents entièrement récupérés pour traitement par la SDLB, ...)
- **transmettre sans délai le plan actualisé des installations et des réseaux.**

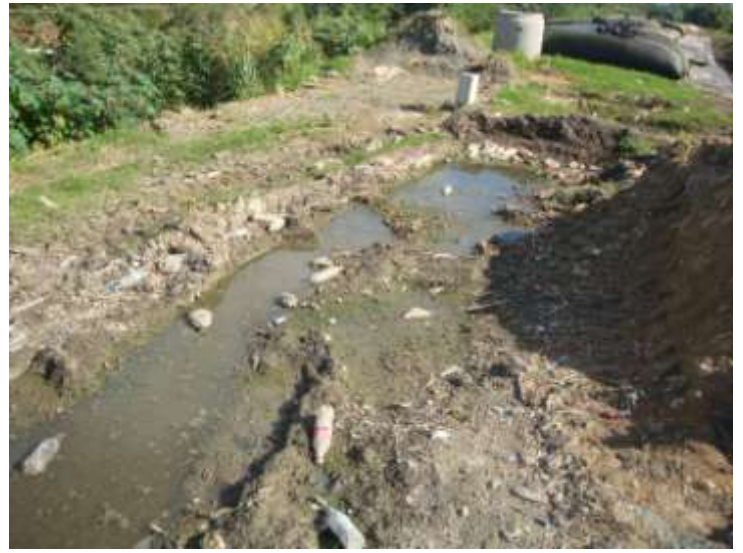
Photo 2 : mauvaise gestion des eaux du quai des balayeuses

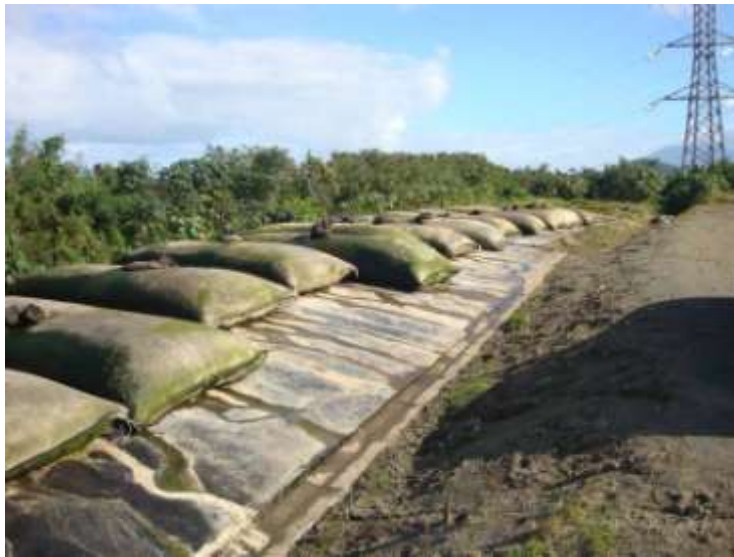
Photo 3 : zone de séchage des boues par géosacs

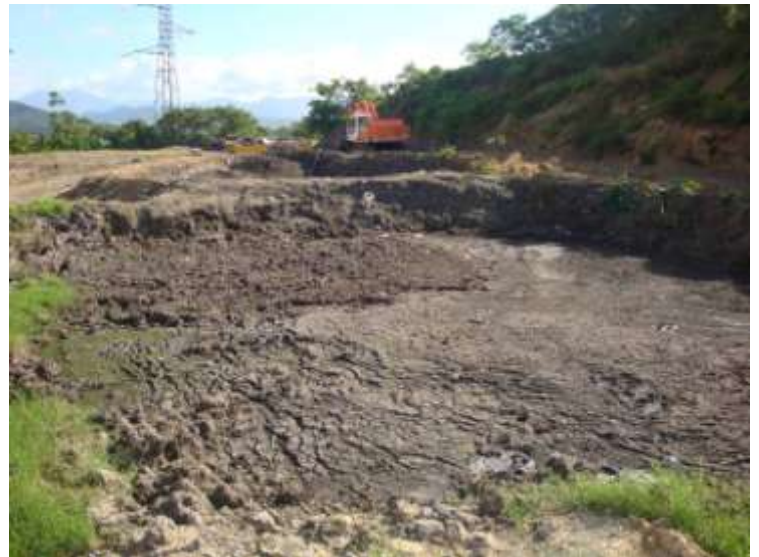
► Dans la transmission n° 120102 APK/APK du 2 janvier 2012, l'exploitant indiquait notamment que la mise aux normes de cette zone était liée à l'avancement des travaux de réhabilitation de la fosse toutes eaux et que cette réhabilitation dépendait de la réalisation de travaux d'assainissement du foncier réattribué à STAR PACIFIQUE. La CSP ayant un projet de séchage de boues au niveau de la fosse toutes eaux (une fois réhabilitée), il est prévu à terme la suppression de ces bassins de transfert des boues et la réhabilitation de cette partie du site.

Au jour de la visite, les travaux de réhabilitation de la fosse toutes eaux ont débuté. L'exploitant indique une fin des travaux de réhabilitation de cette fosse, stabilisation comprise, sous 3 mois. Malgré les travaux récemment engagés, la situation a toutefois peu évolué depuis les premières demandes de l'inspection (Cf. compte-rendu de visite d'inspection du 4 janvier 2011). **Il est donc demandé à la CSP de définir un plan de mise en conformité des activités liées au traitement des boues dans lequel sera présenté le nouveau projet de séchage des boues, les travaux de réhabilitation des bassins de transfert et de l'actuelle zone de séchage des boues, les délais prévisionnels de réalisation de ces travaux et de mise en service de la nouvelle installation de séchage des boues.**

Photo 4 : bassins non étanche utilisé pour le transfert des boues

**Ce plan de mise en conformité doit être transmis à l'inspection sous un délai de 3 mois.**

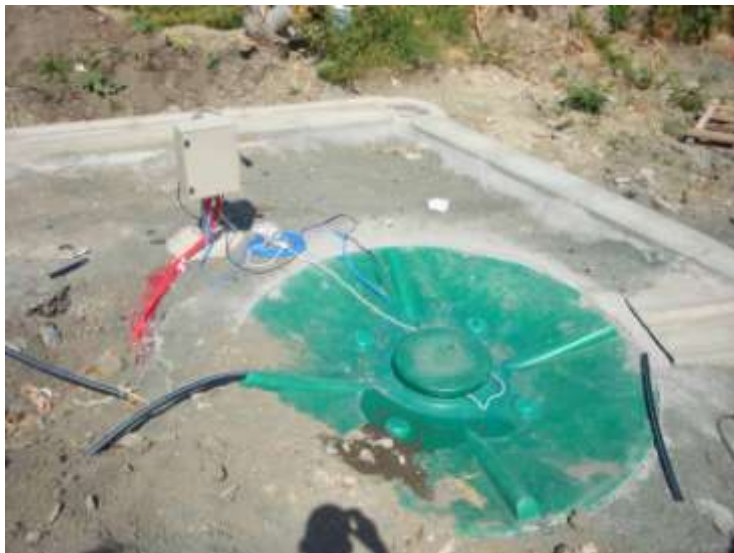
Photo 5 : zone de récupération des effluents provenant du quai des balayeuses et de la zone de séchage des boues (28 octobre 2011)

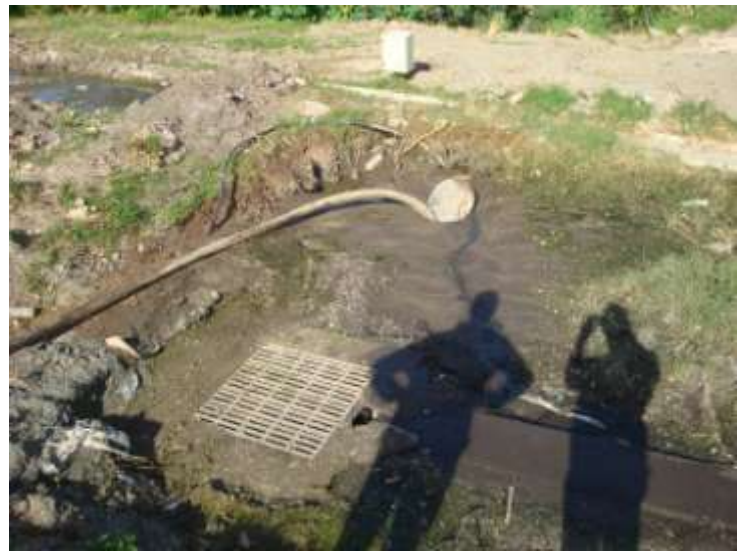
Photo 6 : zone de récupération des effluents provenant du quai des balayeuses et de la zone de séchage des boues (31 juillet 2012)

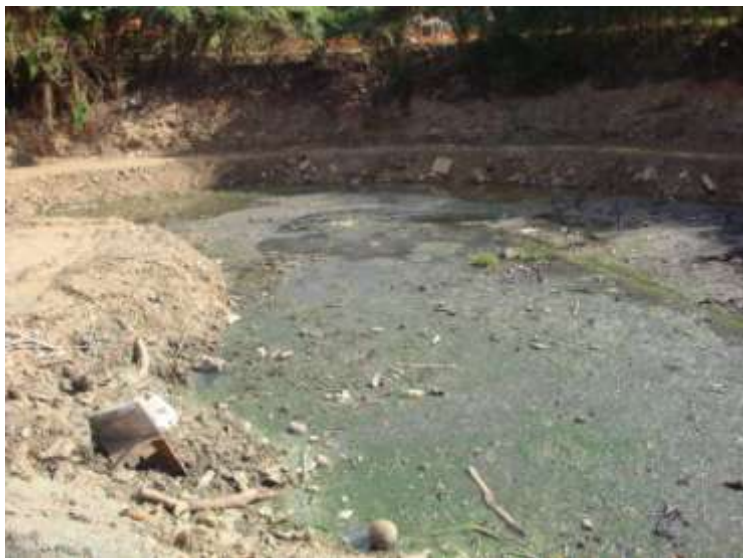
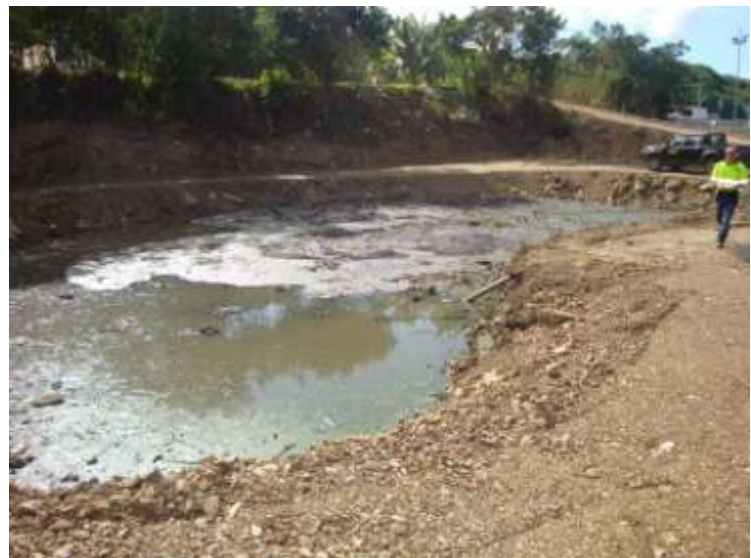
Photos 7 et 8 : travaux de réhabilitation de la fosse toutes eaux en cours

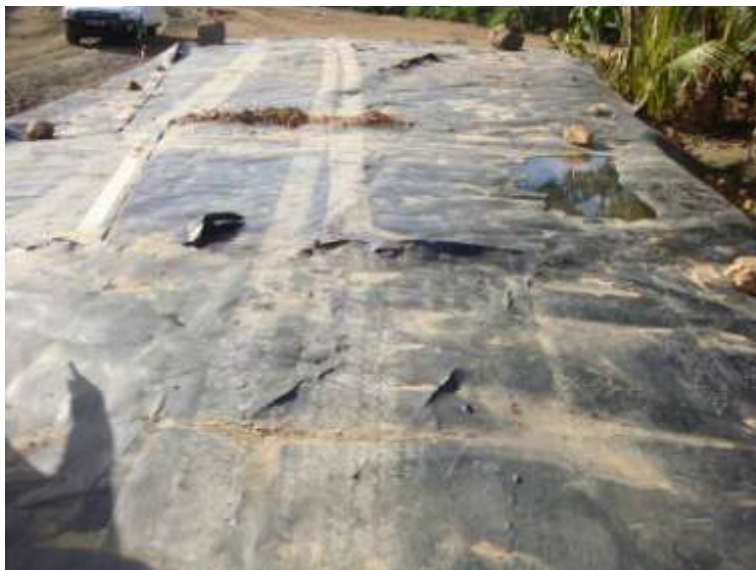
Il est constaté le jour de la visite la mise en place d'une géomembrane endommagée pour le stockage de la chaux destinée à la réhabilitation de la fosse toutes eaux. Toutefois, s'agissant d'un stockage de chaux éteinte et sachant que cette chaux devant, d'une part, être couverte afin d'être protégée des eaux météoriques et, d'autre part, utilisée rapidement du fait des travaux de réhabilitation en cours, l'utilisation de cette géomembrane en l'état est acceptable.

Photo 9 : géomembrane installée pour le stockage de chaux éteinte

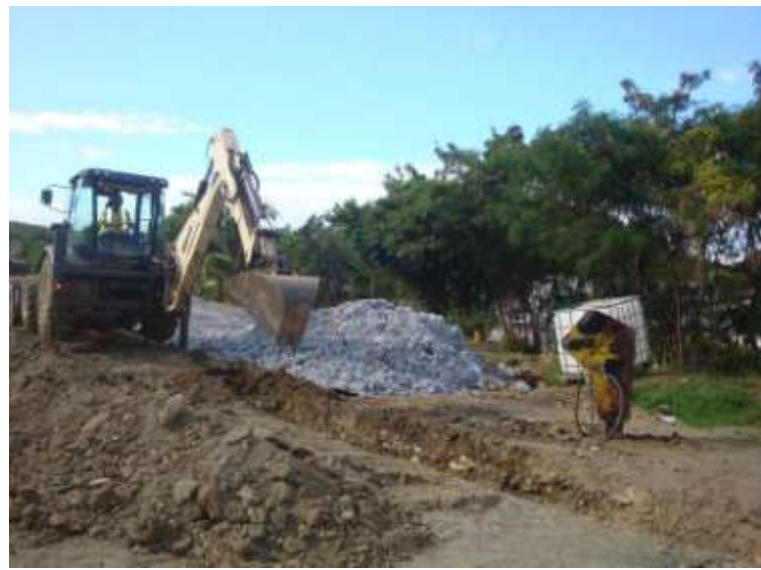
**Des travaux d'assainissement étaient également en cours le long de la piste d'accès à la zone de séchage des boues au niveau de l'ancien dégrilleur et du stockage de chaux. L'exploitant n'ayant pas pu apporter d'explications claires sur la gestion projetée des eaux sur cette zone, des précisions sur cette gestion est attendue. Ces informations pourront être données à travers le plan demandé au point 2.1 du présent compte rendu.**

Photo 10 : travaux de gestion des eaux près du stock de chaux éteinte

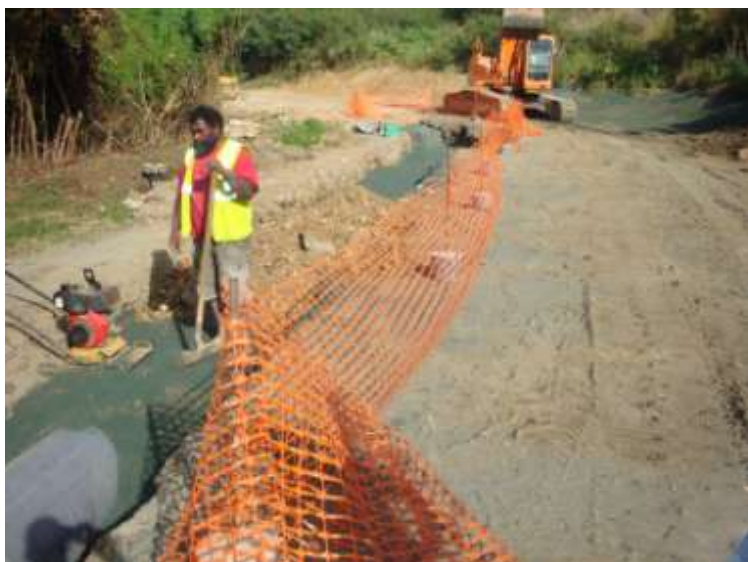
Photo 11 : travaux de gestion des eaux le long de la piste menant à la zone de séchage des boues

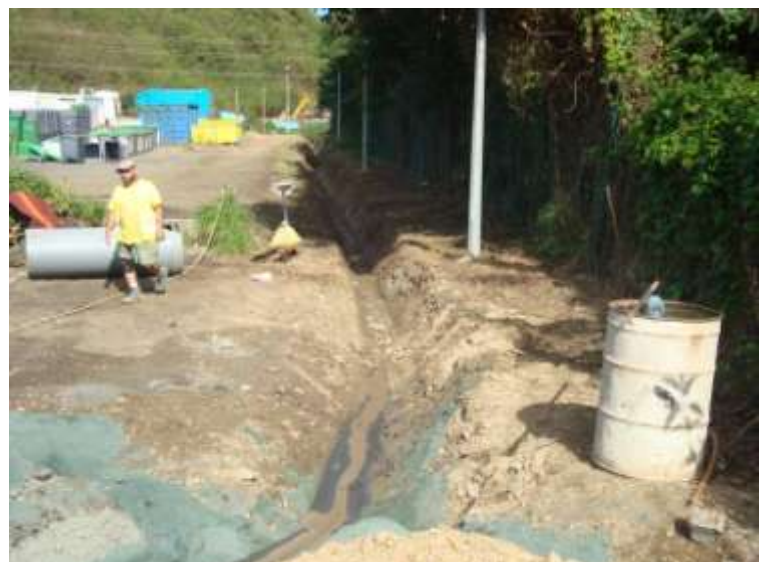
Photo 12 : travaux de gestion des eaux vers la rue Pelatan
