Objet : visite d'inspection réalisée le 31 juillet 2012 sur le centre de tri, de transit et de valorisation des déchets (CTTV) ainsi que sur l'ancien centre d'enfouissement technique (CET) de Ducos

**COMPTE RENDU D'INSPECTION  
D'INSTALLATIONS CLASSEES**

<b>Etablissements</b>	Centre de Tri, de Transit et de Valorisation des déchets (CTTV) Centre d'enfouissement technique (CET)
<b>Exploitants</b>	CSP
<b>Commune</b>	Nouméa
<b>Lieu dit</b>	Ducos
<b>Arrêtés d'autorisation</b>	CTTV : arrêté n° 10124-2009/ARR/DENV/SPPR CET : arrêté 573-2005/PS
<b>Date de la précédente visite</b>	28 octobre 2011
<b>Date de la visite</b>	31 juillet 2012
<b>Nom des agents visiteurs</b>	
<b>Accompagné de</b>

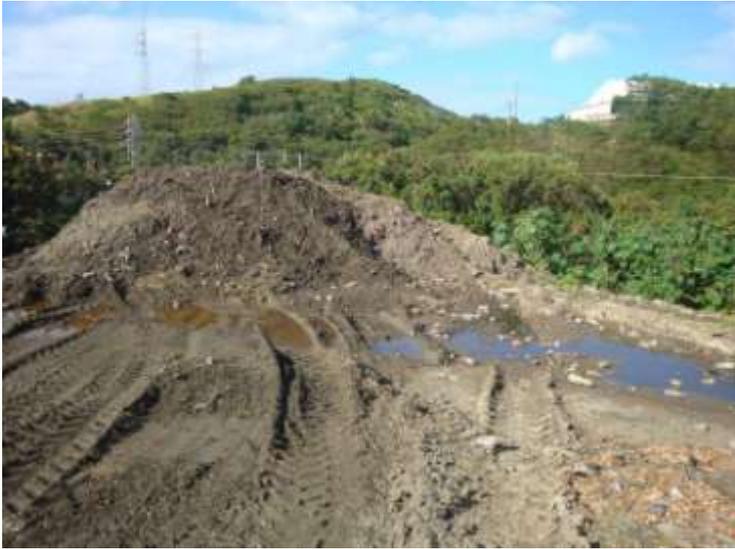
L'état actuel du quai des balayeuses et de la zone où est installée la cuve n'est pas satisfaisant vis-à-vis de la récupération des effluents. Ceci représente une **non-conformité par rapport aux articles 3.2.2 et 3.3.3** de l'arrêté n° 10124/2009/ARR/DENV/SPPR du 13 mai 2009. **L'exploitant indique que l'activité de dépotage des balayeuses doit sous 3 mois être déplacée sur la nouvelle zone prévue à cet effet** (en partie basse du site près de la nouvelle station de déchets liquides biodégradables SDLB). Tenant compte de cet engagement de l'exploitant, il est demandé à celui-ci de :

Photo 1 : quai des balayees

- **prendre les mesures nécessaires au niveau des travaux engagés sur le site pour que le nouveau quai des balayeuses soit exploitable**, dans des conditions conformes à l'arrêté d'autorisation, **sous le délai de 3 mois annoncé. Dans cette attente, des mesures appropriées doivent être prises pour améliorer les conditions de récupération des effluents sur cette zone ;**
- **réaliser, sous 3 mois également, les travaux nécessaires pour assurer une bonne récupération des effluents provenant de la zone de séchage des boues au niveau de la cuve** (étanchéification, isolation vis-à-vis des eaux de ruissellement extérieur, effluents entièrement récupérés pour traitement par la SDLB, ...);
- **transmettre sans délai le plan actualisé des installations et des réseaux.**

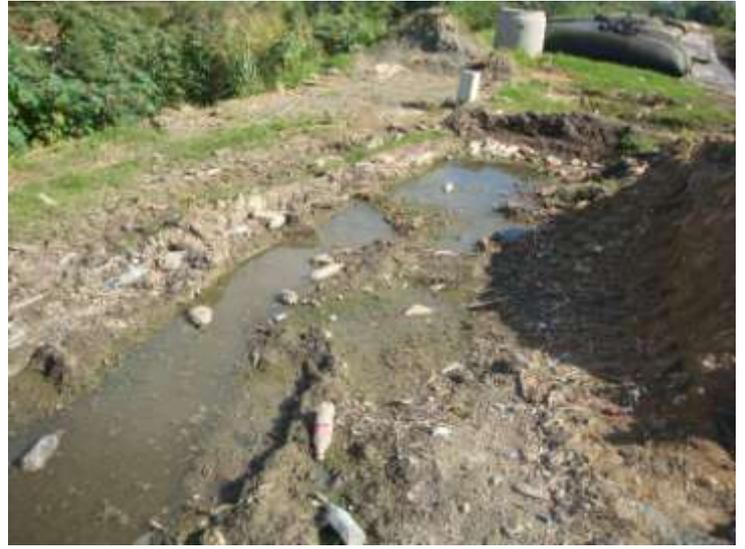
Photo 2 : mauvaise gestion des eaux du quai des balayees

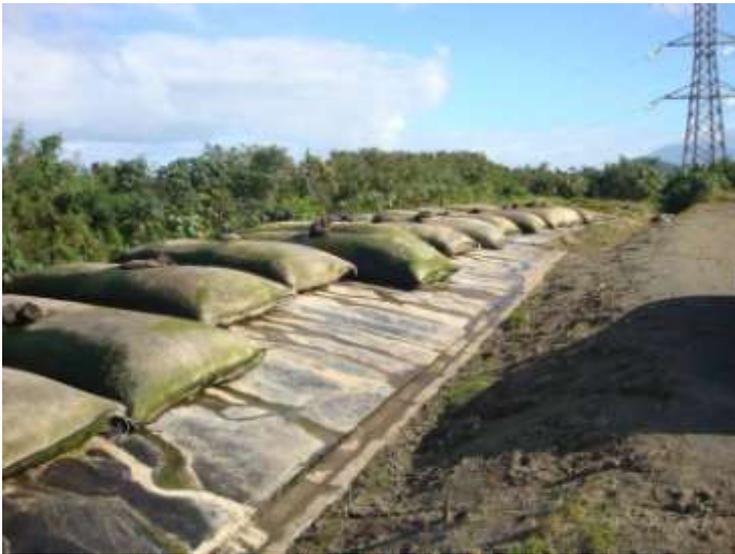
Photo 3 : zone de séchage des boues par géosacs

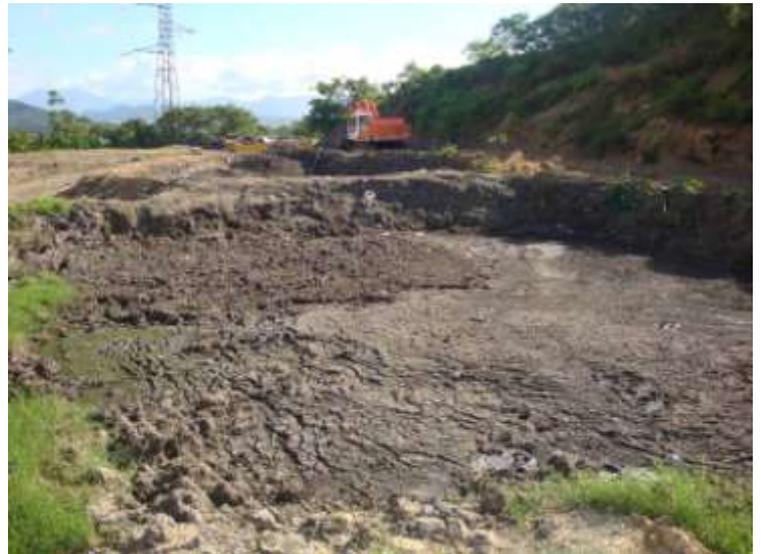
► Dans la transmission n° 120102 APK/APK du 2 janvier 2012, l'exploitant indiquait notamment que la mise aux normes de cette zone était liée à l'avancement des travaux de réhabilitation de la fosse toutes eaux et que cette réhabilitation dépendait de la réalisation de travaux d'assainissement du foncier réattribué à STAR PACIFIQUE. La CSP ayant un projet de séchage de boues au niveau de la fosse toutes eaux (une fois réhabilitée), il est prévu à terme la suppression de ces bassins de transfert des boues et la réhabilitation de cette partie du site.

Au jour de la visite, les travaux de réhabilitation de la fosse toutes eaux ont débuté. L'exploitant indique une fin des travaux de réhabilitation de cette fosse, stabilisation comprise, sous 3 mois. Malgré les travaux récemment engagés, la situation a toutefois peu évolué depuis les premières demandes de l'inspection (Cf. compte-rendu de visite d'inspection du 4 janvier 2011). **Il est donc demandé à la CSP de définir un plan de mise en conformité des activités liées au traitement des boues dans lequel sera présenté le nouveau projet de séchage des boues, les travaux de réhabilitation des bassins de transfert et de l'actuelle zone de séchage des boues, les délais prévisionnels de réalisation de ces travaux et de mise en service de la nouvelle installation de séchage des boues.**

Photo 4 : bassins non étanche utilisé pour le transfert des boues

**Ce plan de mise en conformité doit être transmis à l'inspection sous un délai de 3 mois.**

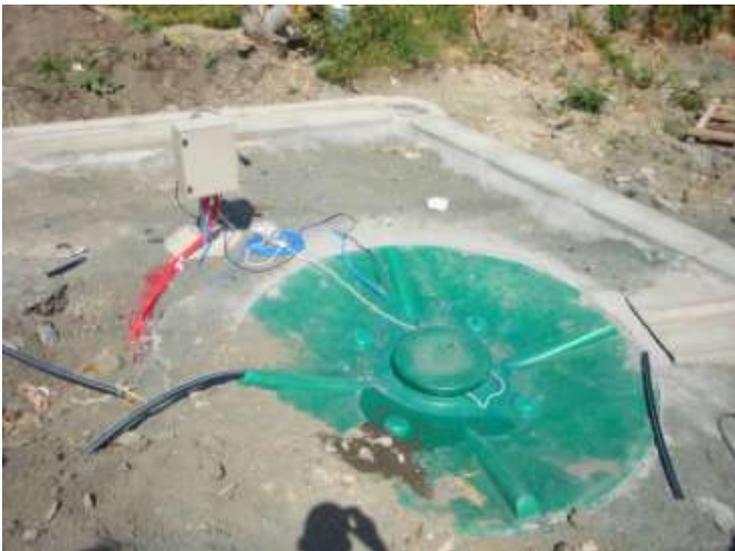
Photo 5 : zone de récupération des effluents provenant du quai des balayees et de la zone de séchage des boues (28 octobre 2011)

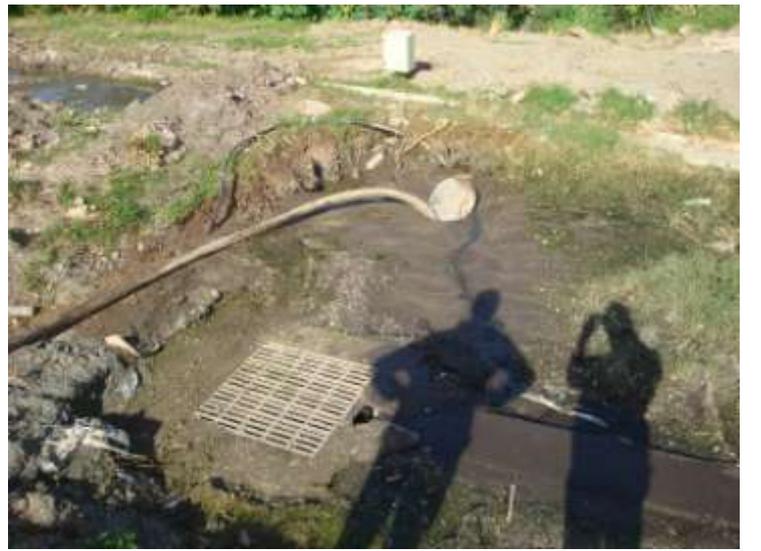
Photo 6 : zone de récupération des effluents provenant du quai des balayees et de la zone de séchage des boues (31 juillet 2012)

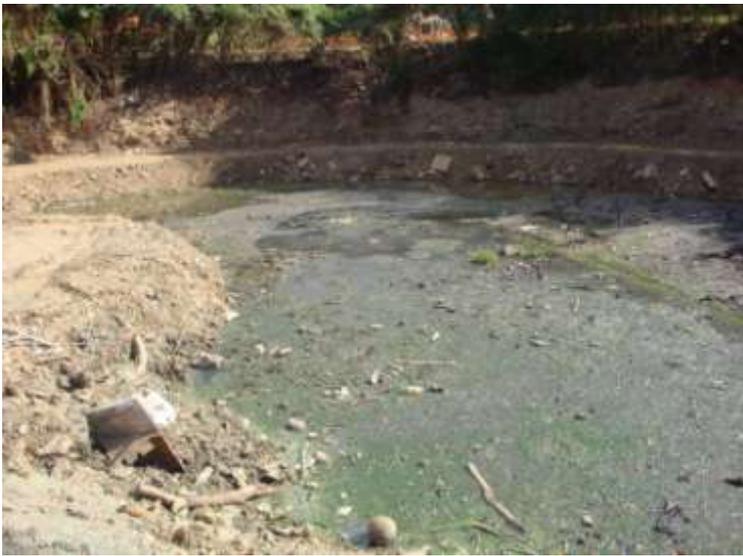
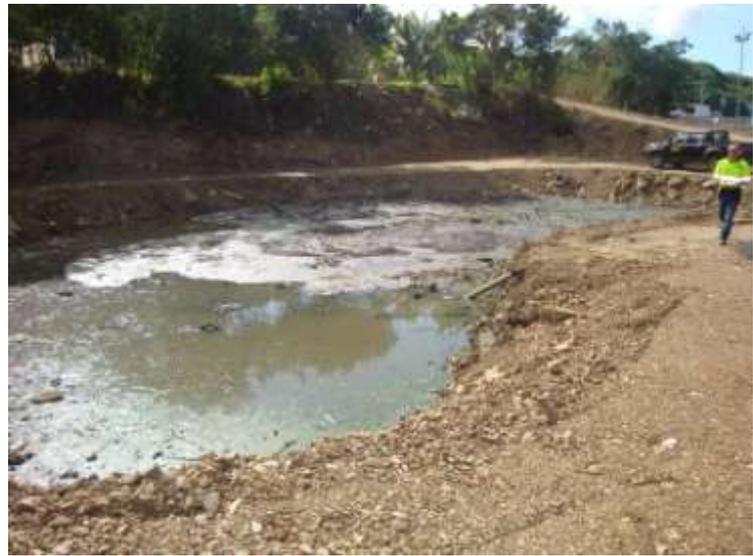
Photos 7 et 8 : travaux de réhabilitation de la fosse toutes eaux en cours

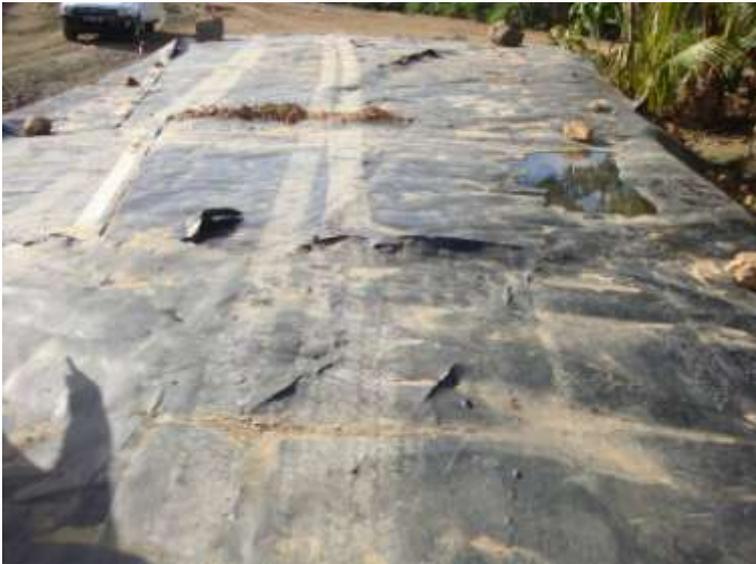
Il est constaté le jour de la visite la mise en place d'une géomembrane endommagée pour le stockage de la chaux destinée à la réhabilitation de la fosse toutes eaux. Toutefois, s'agissant d'un stockage de chaux éteinte et sachant que cette chaux devant, d'une part, être couverte afin d'être protégée des eaux météoriques et, d'autre part, utilisée rapidement du fait des travaux de réhabilitation en cours, l'utilisation de cette géomembrane en l'état est acceptable.

Photo 9 : géomembrane installée pour le stockage de chaux éteinte

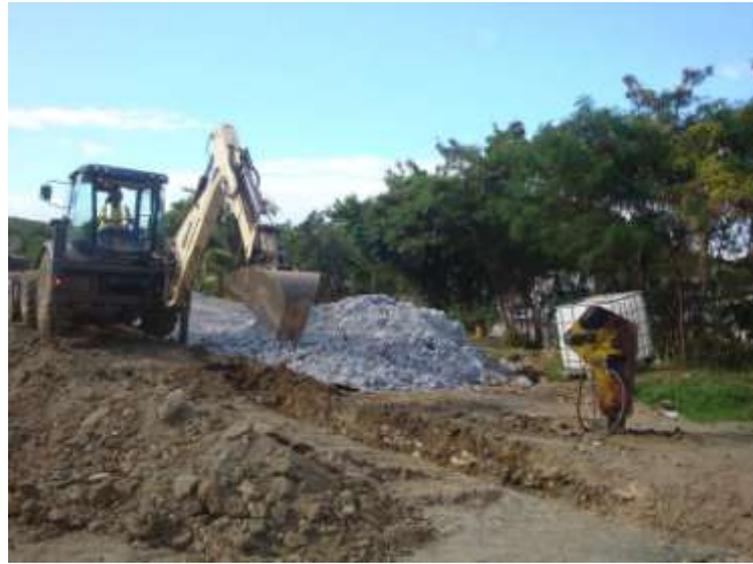
**Des travaux d'assainissement étaient également en cours le long de la piste d'accès à la zone de séchage des boues au niveau de l'ancien dégrilleur et du stockage de chaux. L'exploitant n'ayant pas pu apporter d'explications claires sur la gestion projetée des eaux sur cette zone, des précisions sur cette gestion est attendue. Ces informations pourront être données à travers le plan demandé au point 2.1 du présent compte rendu.**

Photo 10 : travaux de gestion des eaux près du stock de chaux éteinte

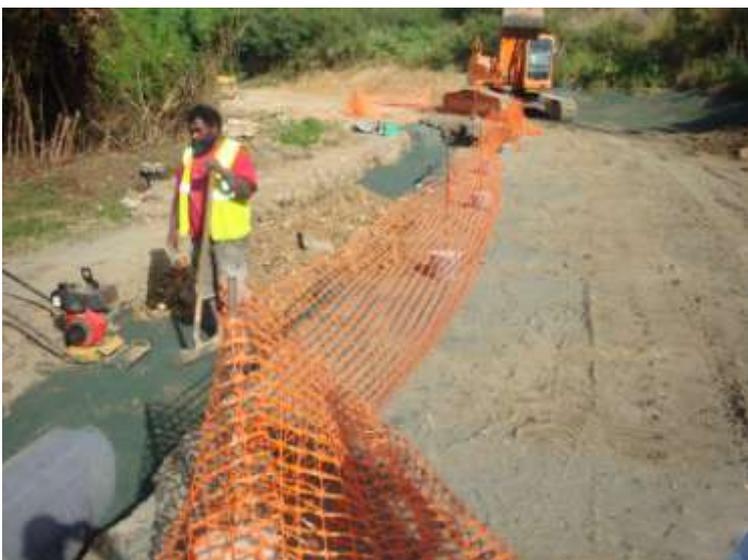
Photo 11 : travaux de gestion des eaux le long de la piste menant à la zone de séchage des boues

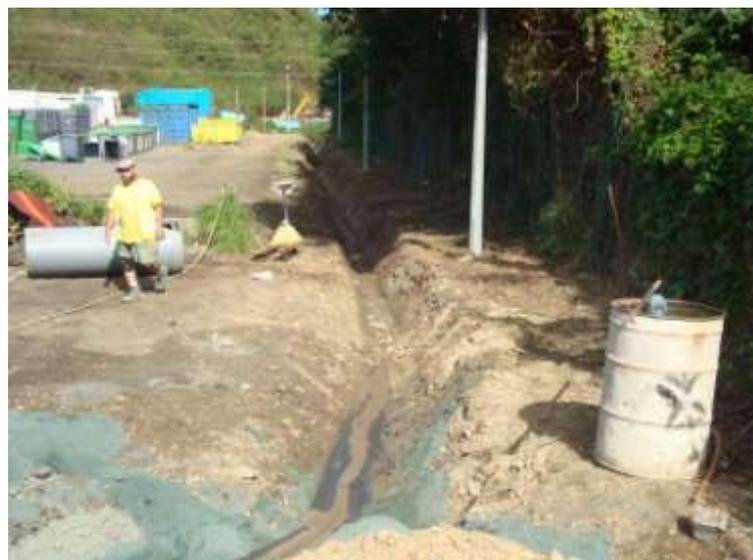
Photo 12 : travaux de gestion des eaux vers la rue Pelatan
