Objet : visite d'inspection réalisée le 5 août 2013 sur l'ancien centre d'enfouissement technique (CET) de Ducos ainsi que sur le centre de tri, de transit et de valorisation des déchets (CTTV)

COMPTE RENDU D'INSPECTION D'INSTALLATIONS CLASSEES

Etablissements	Centre d'enfouissement technique (CET) Centre de Tri, de Transit et de Valorisation des déchets (CTTV)
Exploitants	CSP
Commune	Nouméa
Lieu-dit	Ducos
Arrêtés d'autorisation	CTTV : arrêté n° 10124-2009/ARR/DENV/SPPR CET : arrêté 573-2005/PS
Date de la précédente visite	31 juillet 2012
Date de la visite	5 août 2013
Nom des agents visiteurs	
Accompagné de

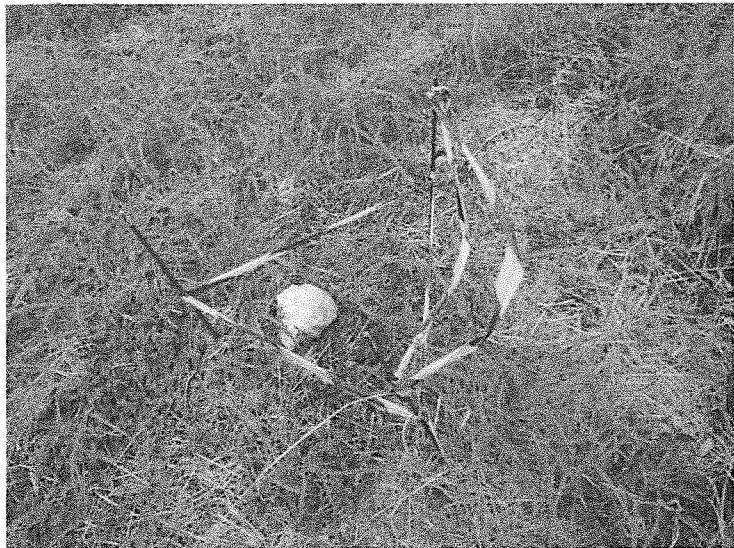
Des marquages triangulaires avec piquets de fer et rubalise ont été observés au centre du dôme. L'exploitant indique que cela doit être un repère du topographe (*cf photo 1*). L'inspection demande confirmation de l'intérêt de ce marquage afin de s'assurer qu'il ne s'agit pas du marquage d'un évènement précurseur d'instabilité du dôme.

Photo 1 : Repère triangulaire du topographe sur le dôme

- Des informations concernant le marquage triangulaire du topographe seront transmises à l'inspection sous un mois ;
- Des bâches seront mises en place sous un délai d'un mois devant les derniers géosacs ajoutés afin de permettre l'écoulement des eaux vers la fosse. Ces bâches seront aussi relevées sur les côtés des géosacs, à chaque extrémité de la zone de stockage ;

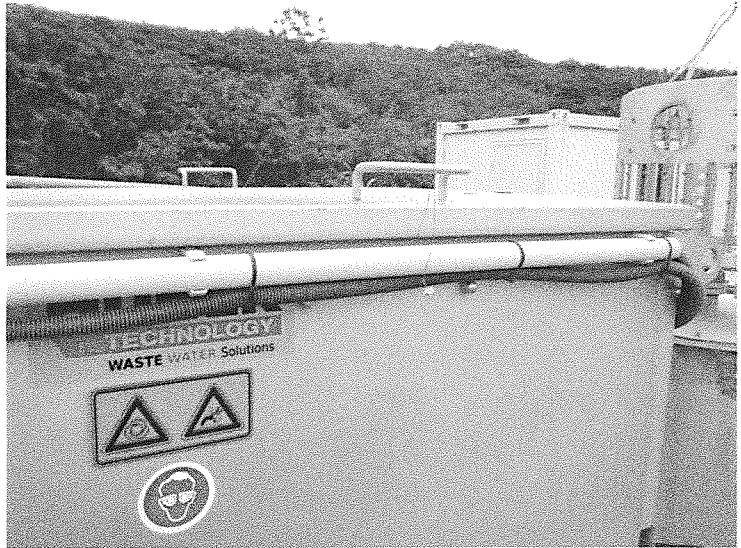
La scellée de la station a bien été observée (*cf photo 2*).

Photo 2 : La station OISEL sous scellée

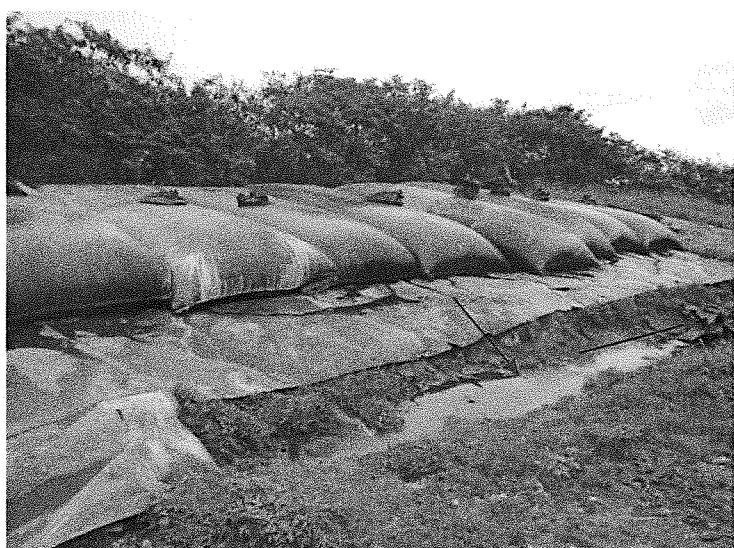
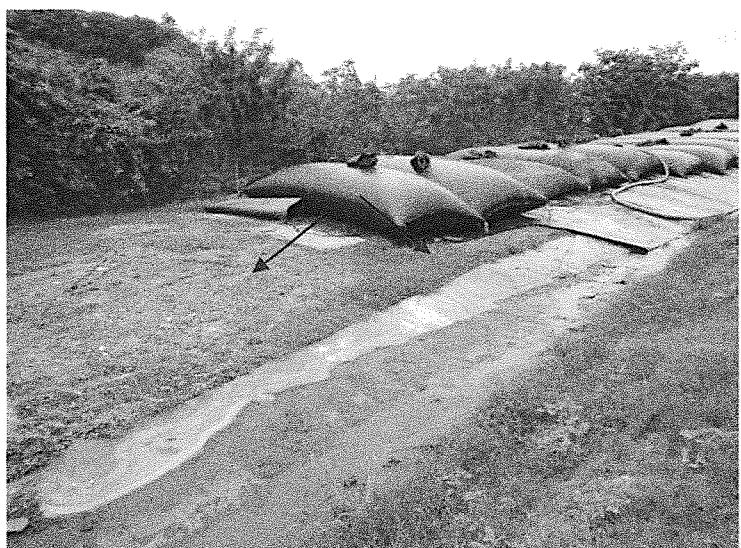
L'exploitant indique que des géosacs ont été rajoutés pour le séchage des boues. L'eau en provenance de ces géosacs s'écoule directement dans le sol, l'avant n'est pas bâché. Des bâches devront être ajoutées à l'avant de ces géosacs et le côté des géosacs devra être imperméabilisé (*cf photo 3 et 4*). L'eau s'écoule également dans la direction opposée à l'ancien quai des balayeuses, cette zone ne doit pas être alimentée en eau.

Photo 3 : Zone de séchage des boues par géosacs

Photo 4 : Zone de séchage des boues par géosacs

- L'alimentation en eau provenant des géosacs en séchage s'épandant vers la zone opposée à la fosse de l'ancien quai des balayeuses ne doit pas être permise. Le fossé de cette zone sera comblé, bâché et les eaux seront canalisées et renvoyées par gravité vers la fosse de l'ancien quai des balayeuses sous un mois.

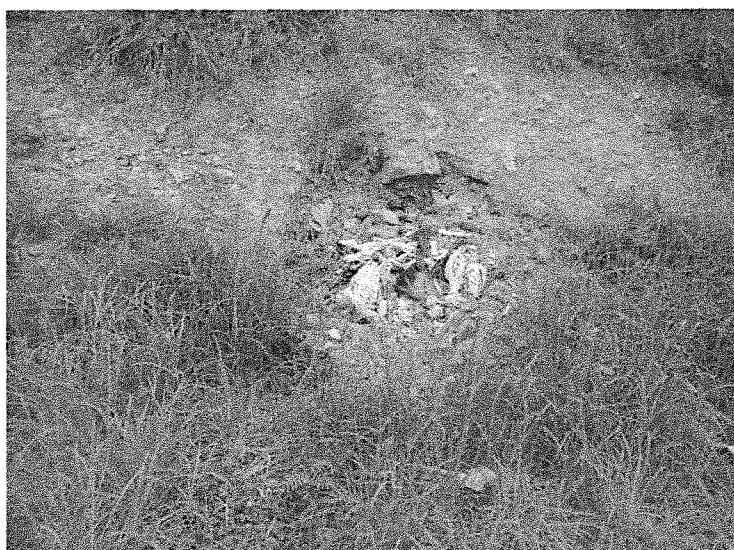
Un éboulement a été constaté en flanc de talus, sur le chemin entre la zone de séchage des boues et la zone de stockage des lixiviats (*cf photo 5*). Cet éboulement devra être réhabilité.

Photo 5 : Eboulement flanc de talus sur le chemin vers la zone de stockage des lixiviats

- L'éboulement constaté entre la zone de stockage et séchage des boues et la zone d'accès lixivats devra être réhabilité sous 3 mois ;
- La justification des vidanges de fosse à lixiviats sera fournie à l'inspection sous un mois ;

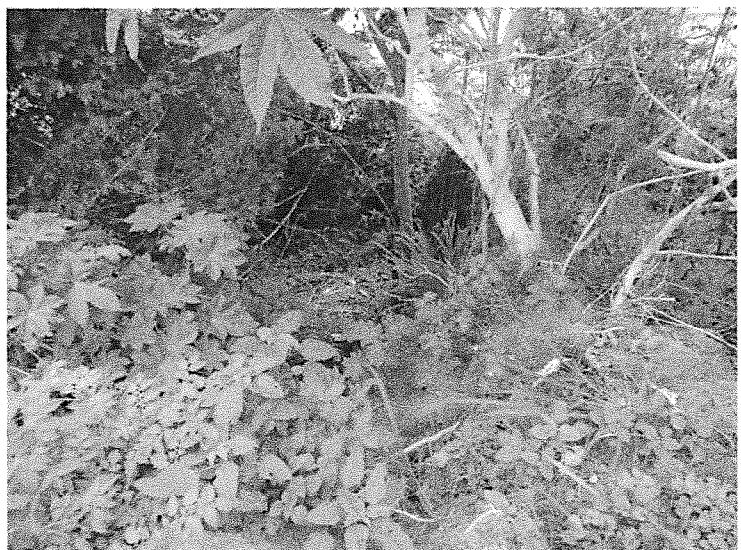
Le flanc de talus à l'avant de l'ancien quai des balayeuses face à la rue Pélatan présente un éboulement important et laisse ressortir du gisement de déchets (*cf photo 6*). Cet éboulement devra être réhabilité.

Photo 6 : Eboulement devant l'ancien quai des balayeuses donnant sur la rue Pélatan

- Un ramassage des déchets sera régulièrement effectué au niveau du sol du quai des balayeuses ;
- L'éboulement observé à l'avant de l'ancien quai des balayeuses donnant sur la rue Pélatan devra être réhabilité sous 3 mois ;

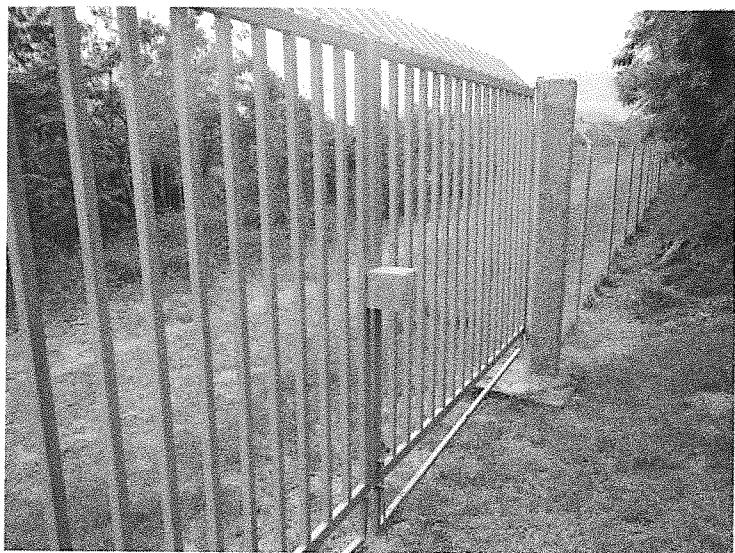
L'exploitant et l'inspecteur se sont déplacés jusqu'au portail menant à la cuve de stockage des lixiviats mais l'exploitant n'a pu ouvrir le portail d'accès à la zone (*cf photo 7*).

Photos 7 : Portail d'accès vers zone de stockage des lixiviats

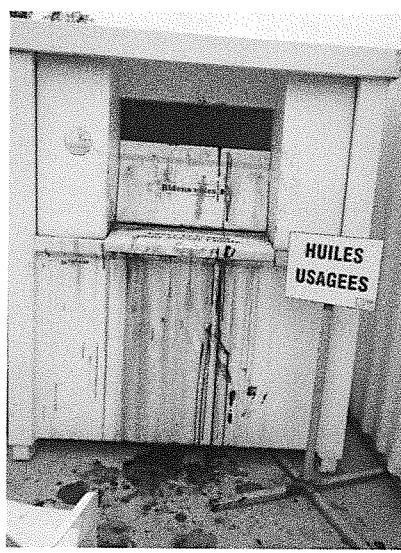
La façade de la borne de récupération des huiles usagées a été souillée durant le versement d'huiles usagées et doit être nettoyé (*cf photo 8*).

Photo 8 : Dispositif de stockage des huiles usagées à nettoyer

- La façade de la borne de récupération des huiles usagées sera nettoyée sous un mois. Un justificatif du nettoyage sera transmis à l'inspection.
