Objet : installations classées pour la protection de l'environnement (ICPE) – visite d'inspection réalisée le 28 août 2013 sur le chantier école de dépollution d'autobus de GNFA PACIFIC

COMPTE RENDU D'INSPECTION D'INSTALLATIONS CLASSEES

Etablissement	Chantier école GNFA PACIFIC
Exploitant	Christian DUMANT
Commune	Nouméa
Quartier	Ducos
Arrêté d'autorisation temporaire	N° 1995-2013/ARR/DENV en cours de signature au jour de la visite
Date de la précédente visite	Pas de visite d'inspection précédemment
Date de la visite	28 août 2013
Nom de l'agent visiteur	
Accompagné de

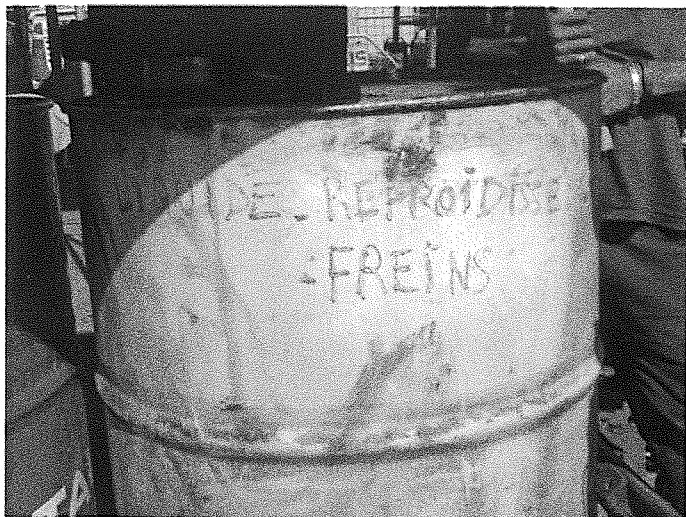
L'exploitant indique qu'il n'y plus de stockage de produits dangereux dans le container aménagé. Les liquides potentiellement polluants issus de la dépollution sont les huiles usagées et les liquides de refroidissement qui sont stockés en fûts sur un bac de rétention. Le fût indiquant liquide de refroidissement et frein sur la *figure 1* ne contient que du liquide de refroidissement. En effet, l'exploitant indique que les véhicules sont équipés de freins pneumatiques et qu'il n'y a par conséquent aucun liquide de frein à récupérer. Il conviendra d'effacer la mention « frein » sur le fût.

Figure 1 – Fût de stockage des liquides de refroidissement

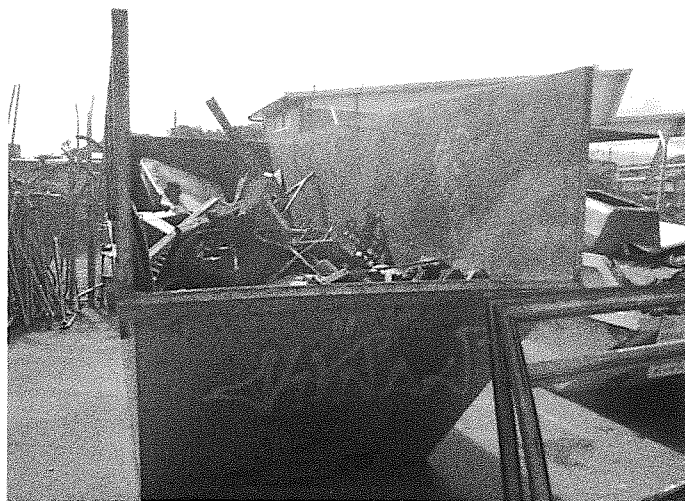
Les différents déchets (ferraille, aluminium, DIB et cuivre) issus des activités sont correctement triés et stockés dans des bennes EMC identifiées par des panneaux. La benne ferraille n'était pas identifiée lors de la visite et le panneau d'identification doit être remis en place.

Figure 2 – Benne de stockage des déchets ferrailles sans identification

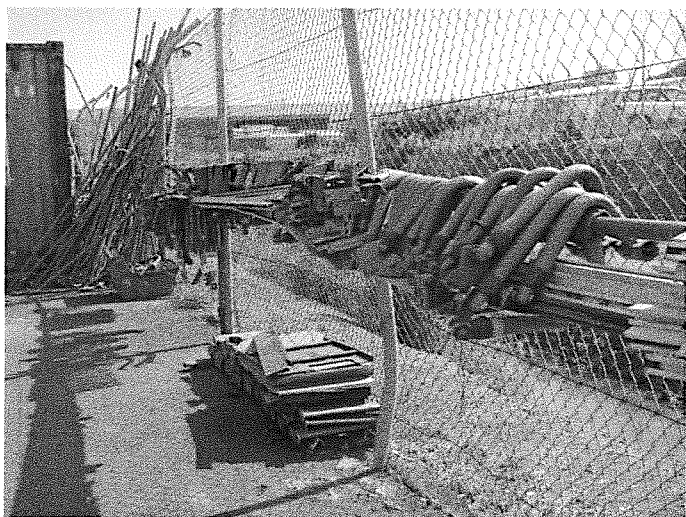
De nombreuses pièces détachées sont stockées à l'arrière des bennes de stockage des déchets. Ces pièces devront être stockées dans un endroit sécurisé afin de prévenir tout risque d'envol en cas de saison cyclonique ou vents forts.

Figure 3 – Stockage non sécurisé de pièces détachées

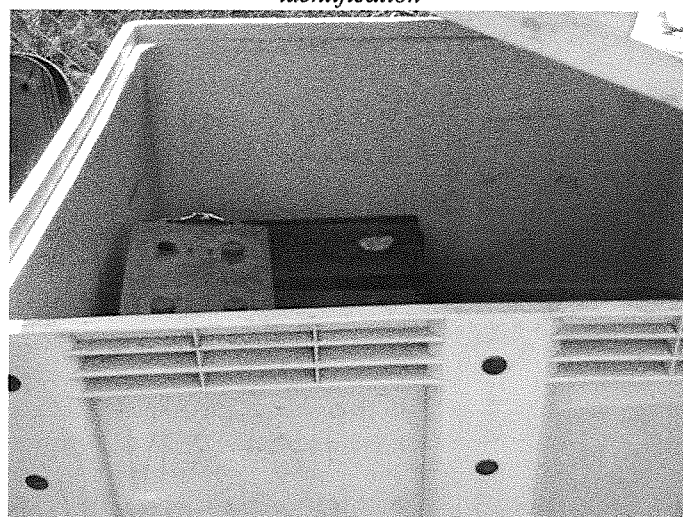
Les batteries sont stockées dans un bac adapté en PEHD. Le couvercle du bac présente une perforation. La réfection du couvercle doit être réalisée.

Figure 4 – Bac PEHD pour le stockage des batteries

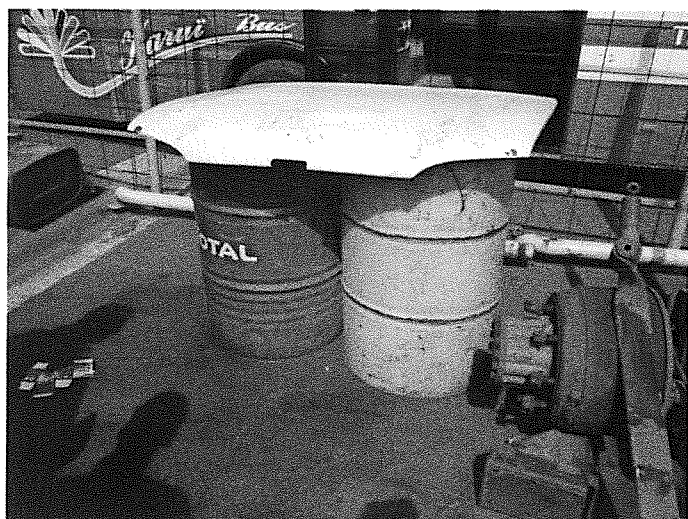
Durant la visite, 2 fûts non identifiés par l'exploitant étaient présents sur l'installation. L'exploitant précise ne pas connaître l'utilisation de ces fûts et ce qu'ils contiennent. Il convient de faire évacuer tous déchets ou équipements qui ne sont pas en rapport avec les activités de l'installation classée.

Figure 5 – Fûts de stockage non identifiés

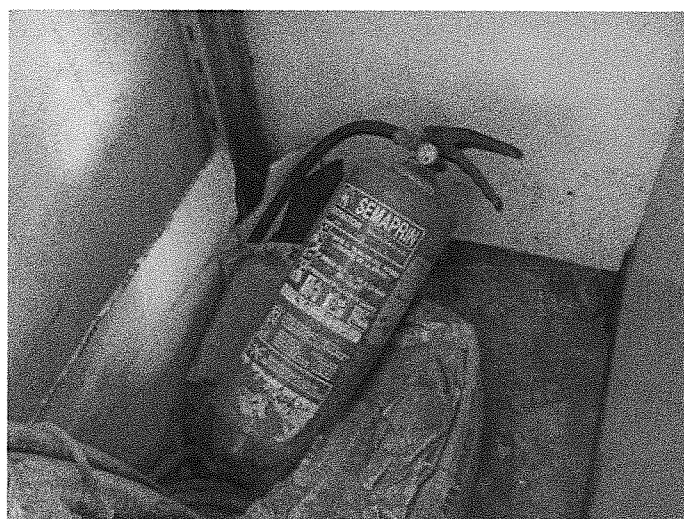
Lors de la visite, aucun extincteur initialement prévu dans le dossier de demande d'autorisation temporaire n'était installé. Un extincteur était au sol dans un local à proximité du chantier comme l'illustre la *figure 6*. La vérification annuelle de l'extincteur n'a pas été justifiée. Il convient de s'assurer que 2 extincteurs de 9kg ABC, conformément aux mesures prévues dans le dossier, soient installés sur site. Ces extincteurs doivent être contrôlés, visibles et accessibles à tout moment.

Figure 6 - Extincteur stocké dans un local à proximité du chantier
